Rapport

Incident survenu le **20 novembre 2007**
sur l'**aérodrome de Carcassonne (11)**
à l'avion Apex CAP 10C
immatriculé **F-GYZB**
exploité par le **SEFA**

Bureau d'Enquêtes et d'Analyses
pour la sécurité de l'aviation civile

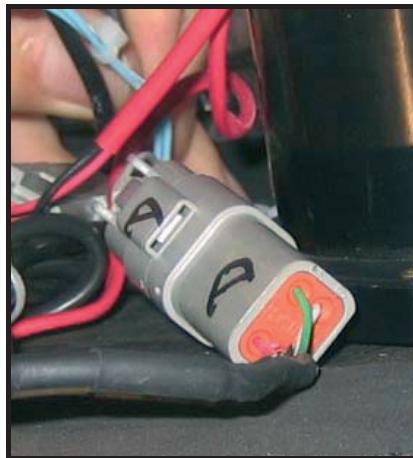
Exemple de connecteur Deutsch DT06-4

Le câblage électrique reliant les différents éléments de ce système est composé de plusieurs fils et plusieurs connecteurs. Les quatre fils provenant du jaugeur sont reliés par des cosses à quatre fils électriques rassemblés dans une gaine. Ces fils aboutissent à un connecteur de marque Deutsch de référence DT06-4, situé derrière le tableau de bord et nommé JG1/JG2. Ces fils sont utilisés pour les fonctions suivantes :

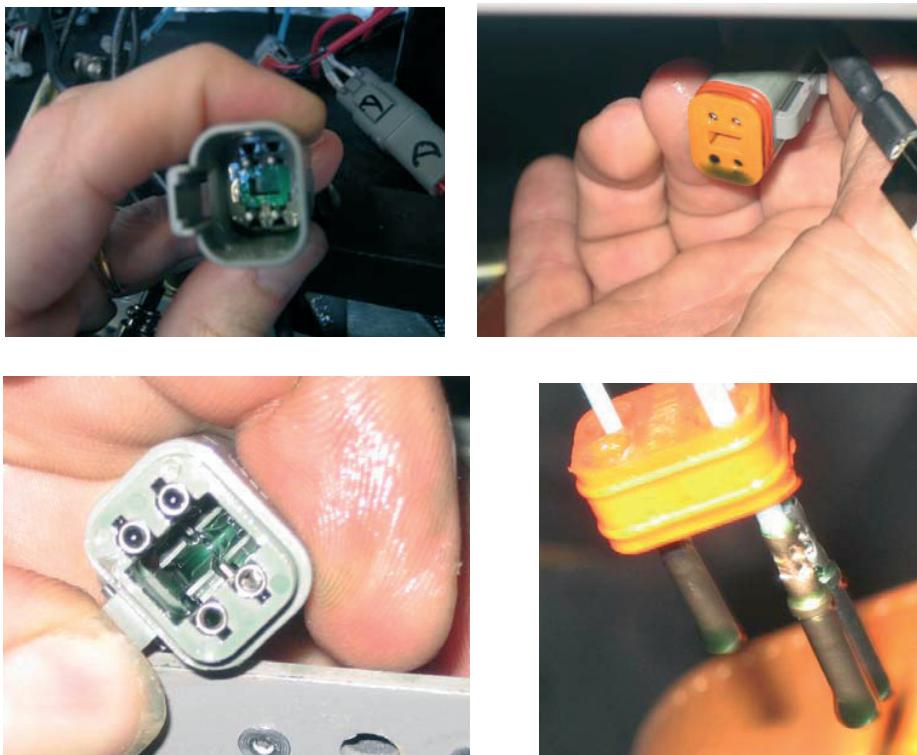
A la suite de ces constatations, un examen similaire a été conduit le 28 février en présence d'enquêteurs du BEA, sur le connecteur JG1/JG2 du F-GYZB. Celui-ci a mis en évidence la présence d'un liquide de couleur verte à l'intérieur du connecteur. Une odeur de carburant était perceptible.

La présence de ce liquide a également été constatée le long des fils provenant du jaugeur et sur la paroi extérieure du réservoir à proximité immédiate du jaugeur.

Les fonctionnements erronés du témoin lumineux et de l'indicateur de quantité de carburant peuvent s'expliquer par la présence de liquide dans le connecteur JG1/JG2. Ce liquide est vraisemblablement un mélange d'eau de pluie, ou de condensation, ou de lavage, et de carburant.

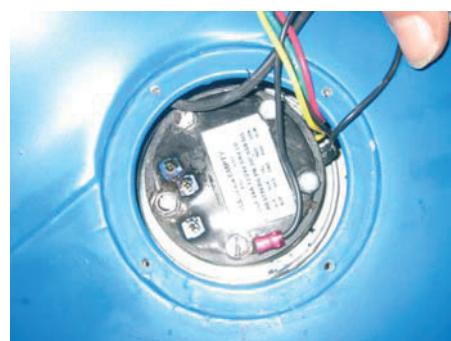
Le vernis de blocage des potentiomètres du jaugeur a partiellement disparu.

Jaugeur du réservoir avant

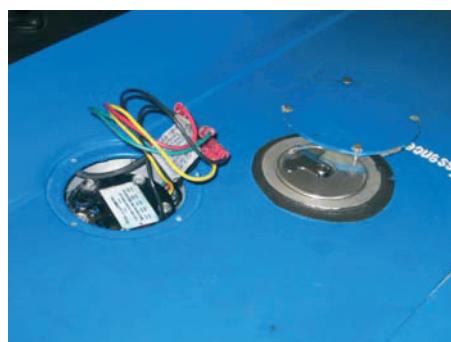
Comme sur le F-GYZC, la trappe d'accès au jaugeur est dépourvue de joint ou de mastic.

Vue globale de l'accès au jaugeur, situé à proximité de l'orifice de remplissage

- l'absence d'étanchéité, pourtant prévue par le constructeur, au niveau de la trappe de visite du jaugeur, permettant un éventuel ruissellement d'eau ou de carburant, pendant les opérations d'avitaillement, sur le jaugeur puis le long des fils électriques. L'enquête n'a pas permis de déterminer si ce défaut d'étanchéité est le résultat d'une action de maintenance erronée ou d'une erreur de fabrication. Dans les deux cas, l'absence de mention explicite relative à la vérification de cette étanchéité dans le programme de maintenance ne favorise pas la correction de ces erreurs. Les éléments

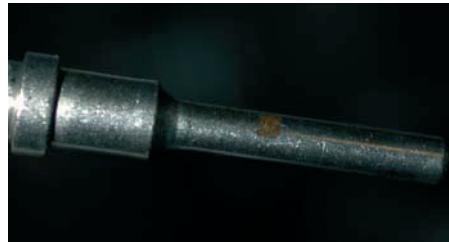
Au cours du remontage des taches brunes et vertes ont été observées sur les broches du fil d'alimentation et du fil du voyant « bas niveau ».

Broche mâle du fil d'alimentation

Broche mâle du fil du voyant
« bas niveau »

L'examen des broches des connecteurs du F-GYZC et F-GYZB montre des traces de corrosion du cuivre. A ces endroits, la couche de nickel a disparu.

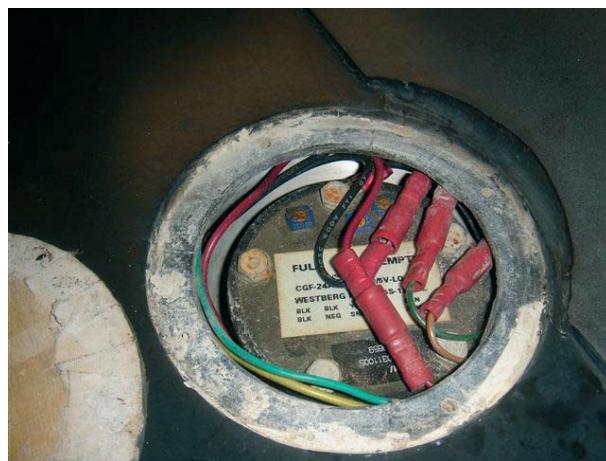
Sept autres ateliers assurant la maintenance de CAP 10C dont le numéro de série est supérieur à 300 ont été contactés. Tous indiquent la présence de mastic ou de silicone assurant l'étanchéité au niveau de la trappe de visite du jaugeur à l'exception d'un d'entre eux qui fournit la photo suivante sur laquelle sont visibles :

- des traces de corrosion sur les vis de fixation du jaugeur,
- des morceaux d'adhésif sur la trappe de visite.
