# Rapport

sur l'incident survenu le **18 mars 2007**  
en **croisière entre Lyon et Montpellier**  
à l'**ATR 42-300**  
immatriculé **F-GVZY**  
exploité par **Airlinair**

Bureau d'Enquêtes et d'Analyses  
pour la sécurité de l'aviation civile

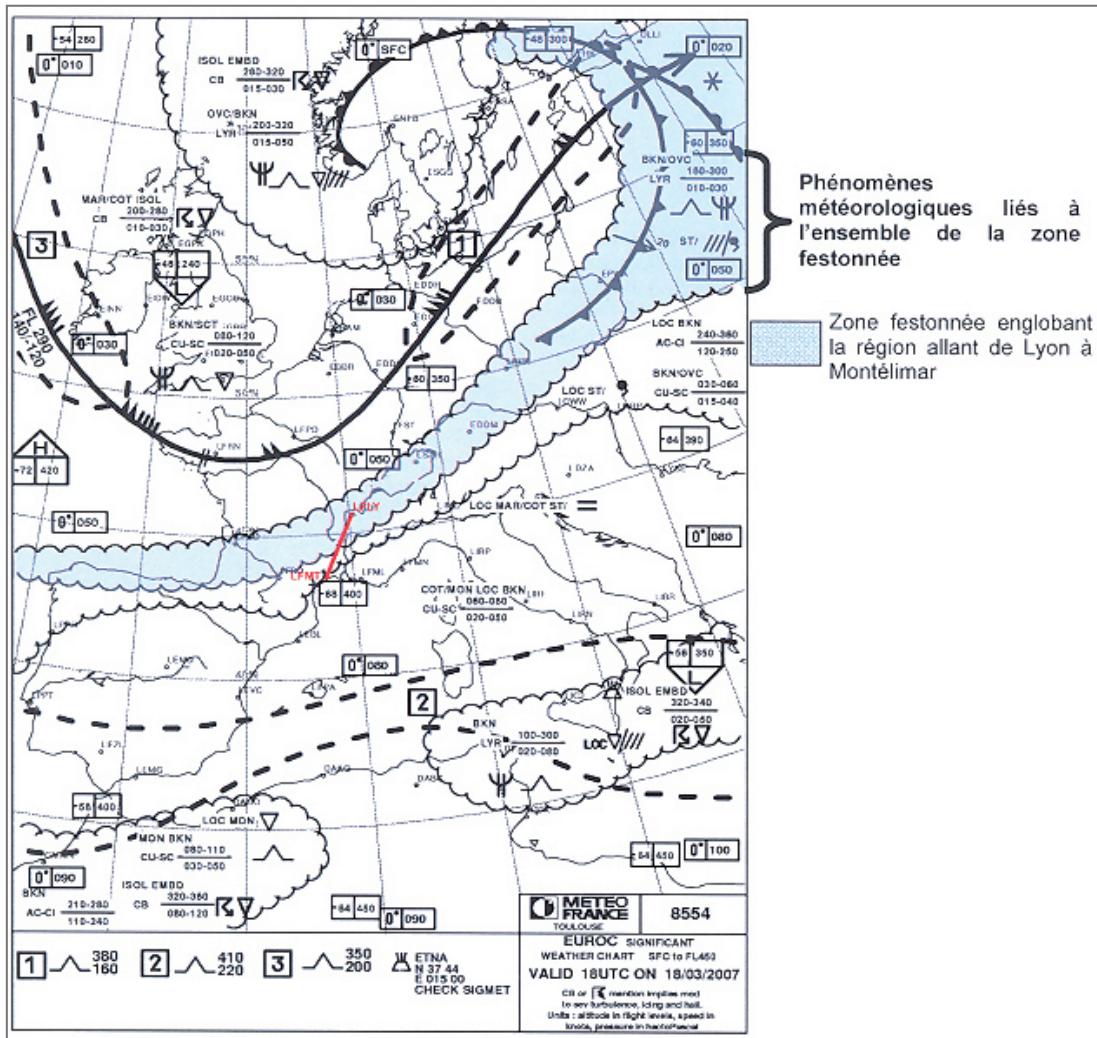
La carte TEMSI EUROC de 18 h 00 dont disposait l'équipage avant le vol, décrit cette situation météorologique. Elle prévoit la présence d'un givrage modéré dans la zone festonnée accompagnant le front froid et englobant la région allant de Lyon à Montélimar. Les symboles associés à cette zone festonnée figurent sur la région de Varsovie. Ils n'ont pas attiré l'attention de l'équipage qui les a associés au front froid représenté dans la région de Varsovie et non à l'ensemble de la zone festonnée. L'équipage disposait également des cartes des vents et des températures au FL 180 de 18 h 00, qui indiquaient une température d'environ - 19 °C au FL 180 entre Lyon et Montpellier.
