Rapport

sur l'incident survenu le **24 juillet 2007**
à **Cherbourg, au sud du point REVTU**
entre **les avions Embraer ERJ 190-200 LR et Boeing B767-300**
immatriculés **G-FBEC et N362AA**
exploités par **Flybe et American Airlines**

BEA

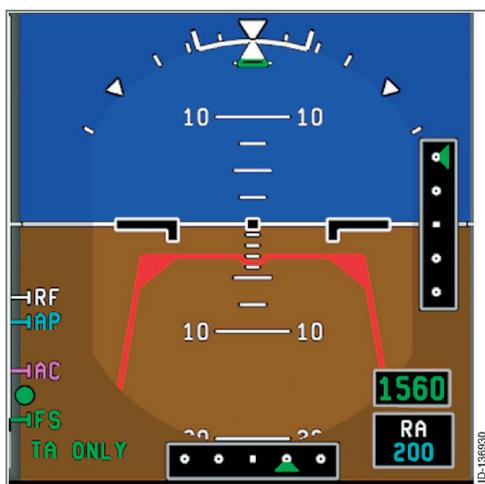
RA préventif au-dessous

Lorsqu'un avis de résolution préventif est émis, seule(s) la(les) zone(s) d'assiette à éviter se matérialise(nt) sur l'ADI. Si l'avis de résolution est un avis correctif, la zone dans laquelle l'assiette doit être maintenue s'ajoute alors aux zones à éviter.

Le commandant de bord a expliqué qu'au moment où le pilote automatique est passé en mode d'acquisition d'altitude, un avis de résolution ADJUST VERTICAL SPEED s'est déclenché. Il a alors agi sur la commande de profondeur à piquer du fait de son interprétation de l'affichage du PFD. Il n'a pas tout de suite discerné le rectangle vert et a alors cru qu'il devait positionner la maquette en dessous de la barre horizontale du trapèze rouge. Quand il a identifié la zone verte, il s'est rendu compte de son erreur et a appliqué une correction dans le sens indiqué par le TCAS.

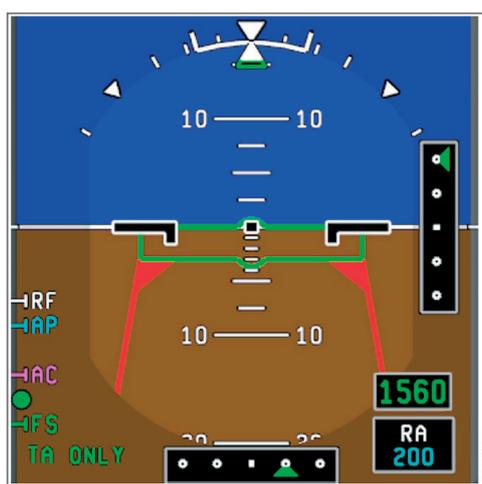
RA correctif au-dessous

Compte tenu des difficultés d'interprétation de cette alarme, déjà identifiées dans plusieurs enquêtes et malgré un affichage PFD modifié, il apparaît que le risque de confusion subsiste.

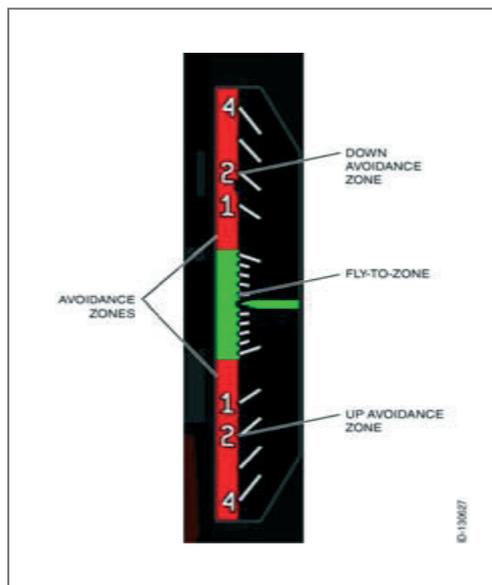
VSI

Les avis de résolution sont aussi matérialisés sur le variomètre synthétique par une ou deux bandes rouges et, le cas échéant, par une bande verte. Si l'avis de résolution est un RA préventif, la zone verte n'est pas représentée.

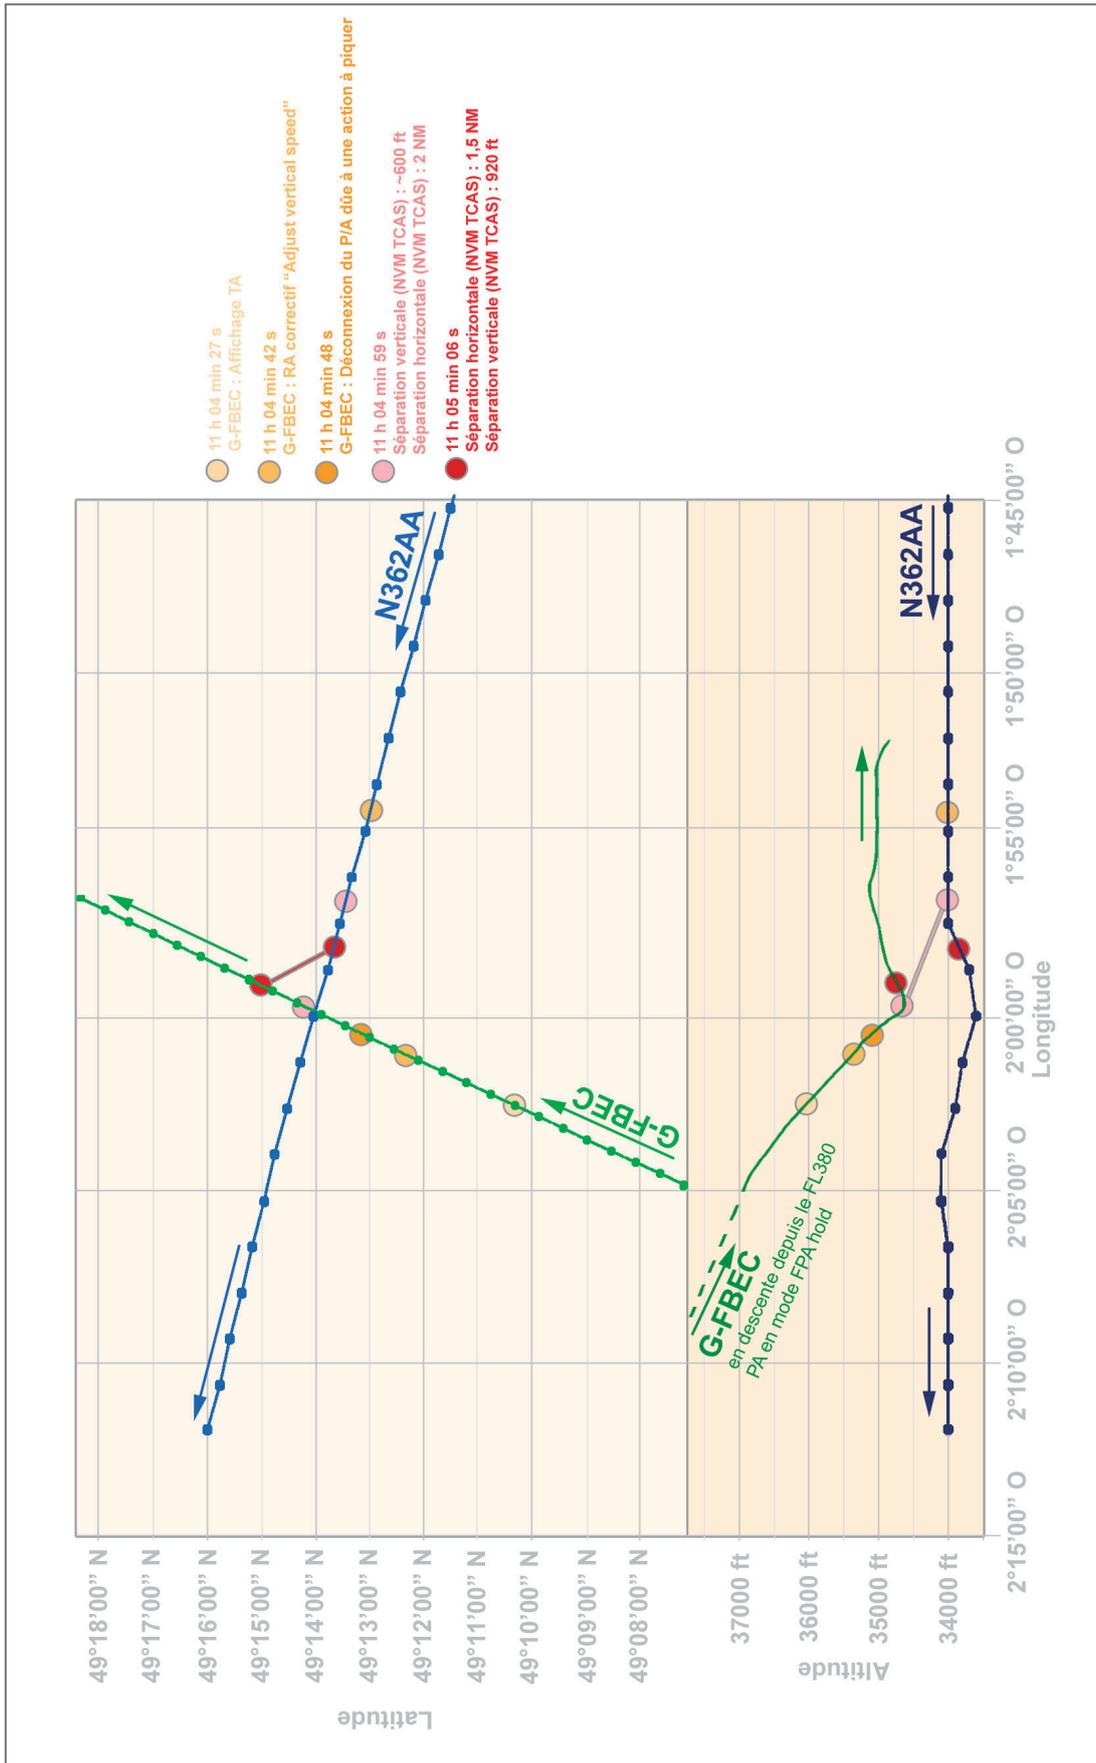
Reconstitution des trajectoires des deux avions

A 11 h 04 min 48, le contrôleur demande à l'équipage de l'ERJ 190 de maintenir le FL 350. Ce dernier répond qu'il suit un avis « TCAS descending ». Le PF déconnecte le PA en agissant sur la commande de profondeur et poursuit la descente. Le taux de descente augmente pour atteindre un maximum de 3 300 ft/min, douze secondes après l'émission du RA. A 11 h 04 min 59, le PF inverse son action sur la commande de profondeur et l'avion commence à reprendre de l'altitude. L'altitude minimale atteinte est de 34 600 ft. A 11 h 05 min 12, le TCAS annonce « Clear of conflict ».

Lors du croisement, seul l'équipage du B767 a eu un contact visuel avec l'autre avion. Les enregistrements radar, TCAS et FDR, permettent d'estimer les séparations horizontales et verticales minimales à 2 NM et 600 ft à 11 h 04 min 59 et 1,5 NM et 920 ft à 11 h 05 min 06.
