## ACCIDENT

26 avril 2008 - ULM identifié 11-GF

<b>Evénement :</b>	décrochage lors d'un demi-tour à faible hauteur pendant un vol de photographies aériennes, collision avec le sol.
<b>Cause identifiée :</b>	focalisation sur l'objet du vol au détriment de la conduite de l'aéronef.
<b>Facteur contributif :</b>	méconnaissance des conditions aérologiques locales.

**Aéronef :** ULM Aeroservices Guépard 912 V2, multiaxe.

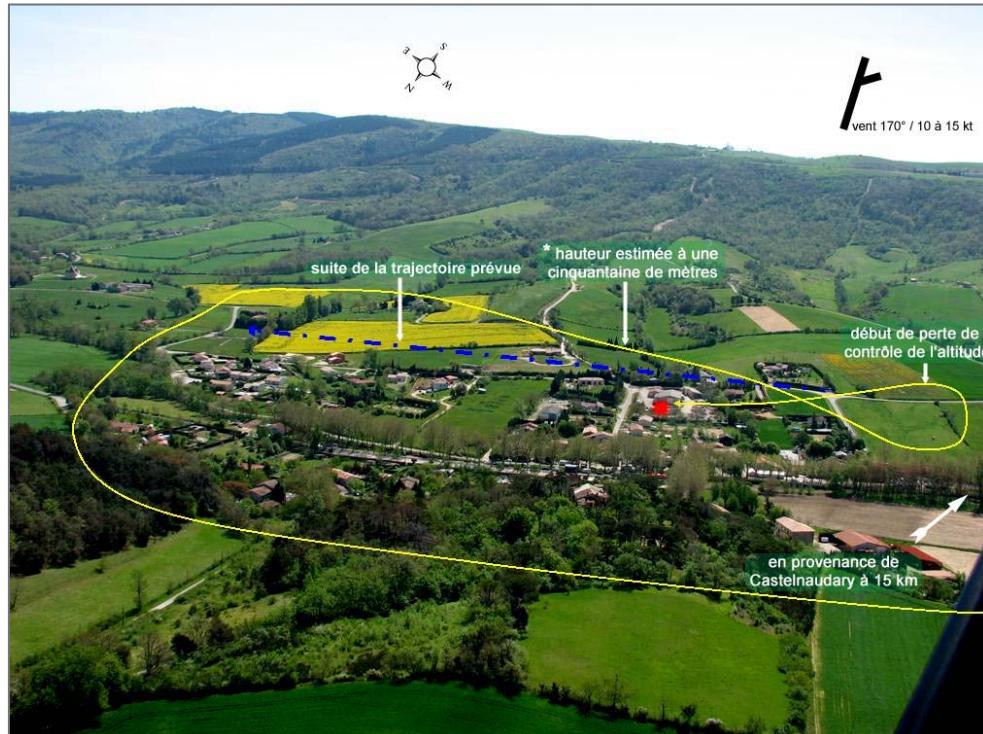
En arrivant au sud du village, le pilote sort un cran de volets afin de pouvoir évoluer à faible vitesse. Il décide de contourner les habitations par le nord, à une hauteur qu'il évalue à 1 000 pieds (voir photographie ci-après). Dans la branche

de contournement au sud du village, le pilote ne perçoit pas que l'ULM descend sensiblement. Il s'éloigne, pour effectuer un demi-tour par la gauche afin de réaliser un nouveau passage (trajectoire en pointillé sur la photographie). La vitesse de l'ULM est alors de 90 km/h. En sortie de virage, à quelques dizaines de mètres du sol le pilote constate que l'aéronef s'enfonce. Il actionne la commande puissance vers la position plein gaz. L'ULM décroche par la gauche et entre en collision avec le sol. Il s'immobilise sur le dos sur une structure d'échafaudage entreposée contre un hangar à une dizaine de mètres des habitations et à cent cinquante mètres du lieu prévu pour la manifestation.

trajectoire décrite par le pilote
