Rapport

Accident survenu le **14 juillet 2008**
à **Port-des-Barques (17)**
à l'**ULM Humbert-Tétras**
identifié **17-QH**

Bureau d'Enquêtes et d'Analyses
pour la sécurité de l'aviation civile

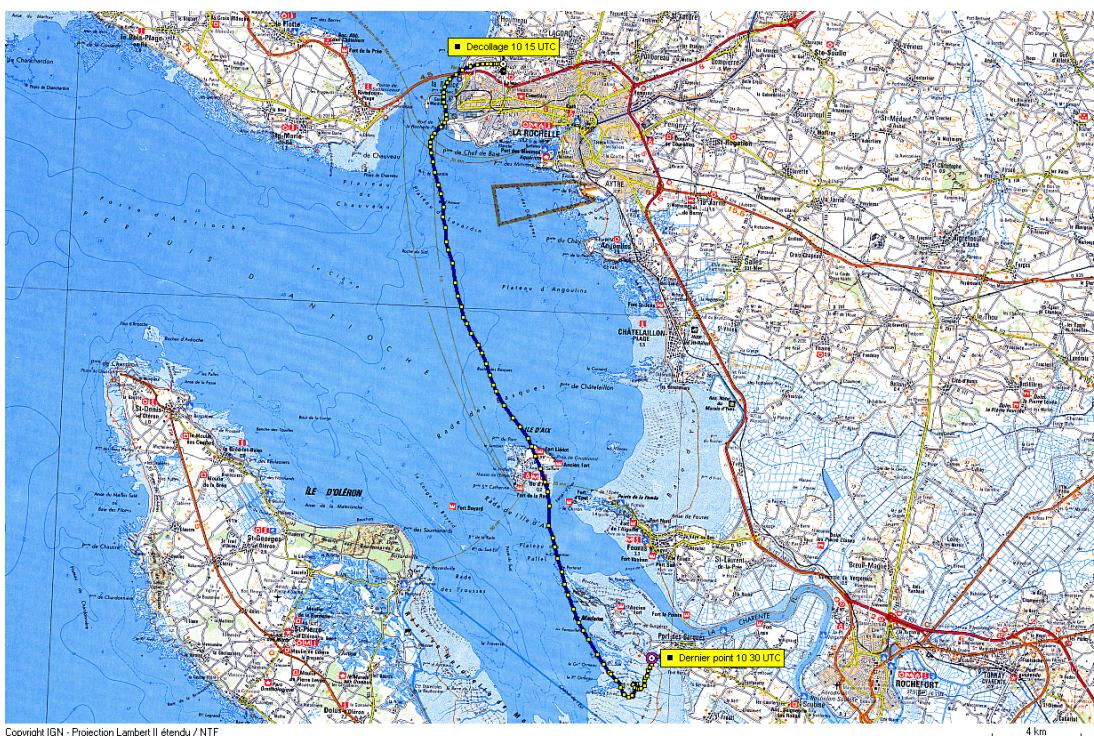
Le pilote décolle de l'aérodrome de La Rochelle à 10 h 14 à destination de Marennes. Peu avant 10 h 30, alors qu'il évolue à 1 500 pieds au-dessus de la mer et à proximité du rivage, des témoins voient l'ULM s'incliner brusquement à droite, descendre avec un fort taux de chute, faire une vrille par la gauche puis se diriger vers les terres tout en continuant à descendre. L'ULM survole à basse hauteur la route du bord de mer en virant à gauche, sort de virage face à la mer au cap 240° et entre en collision avec la surface de l'eau à une vingtaine de mètres du rivage.

Un calculateur GPS Garmin type GPS MAP 296 équipait l'ULM. Ses données ont été exploitées et ont permis de réaliser la trajectoire suivie par l'ULM (Cf. trajectoire au paragraphe 1.1).

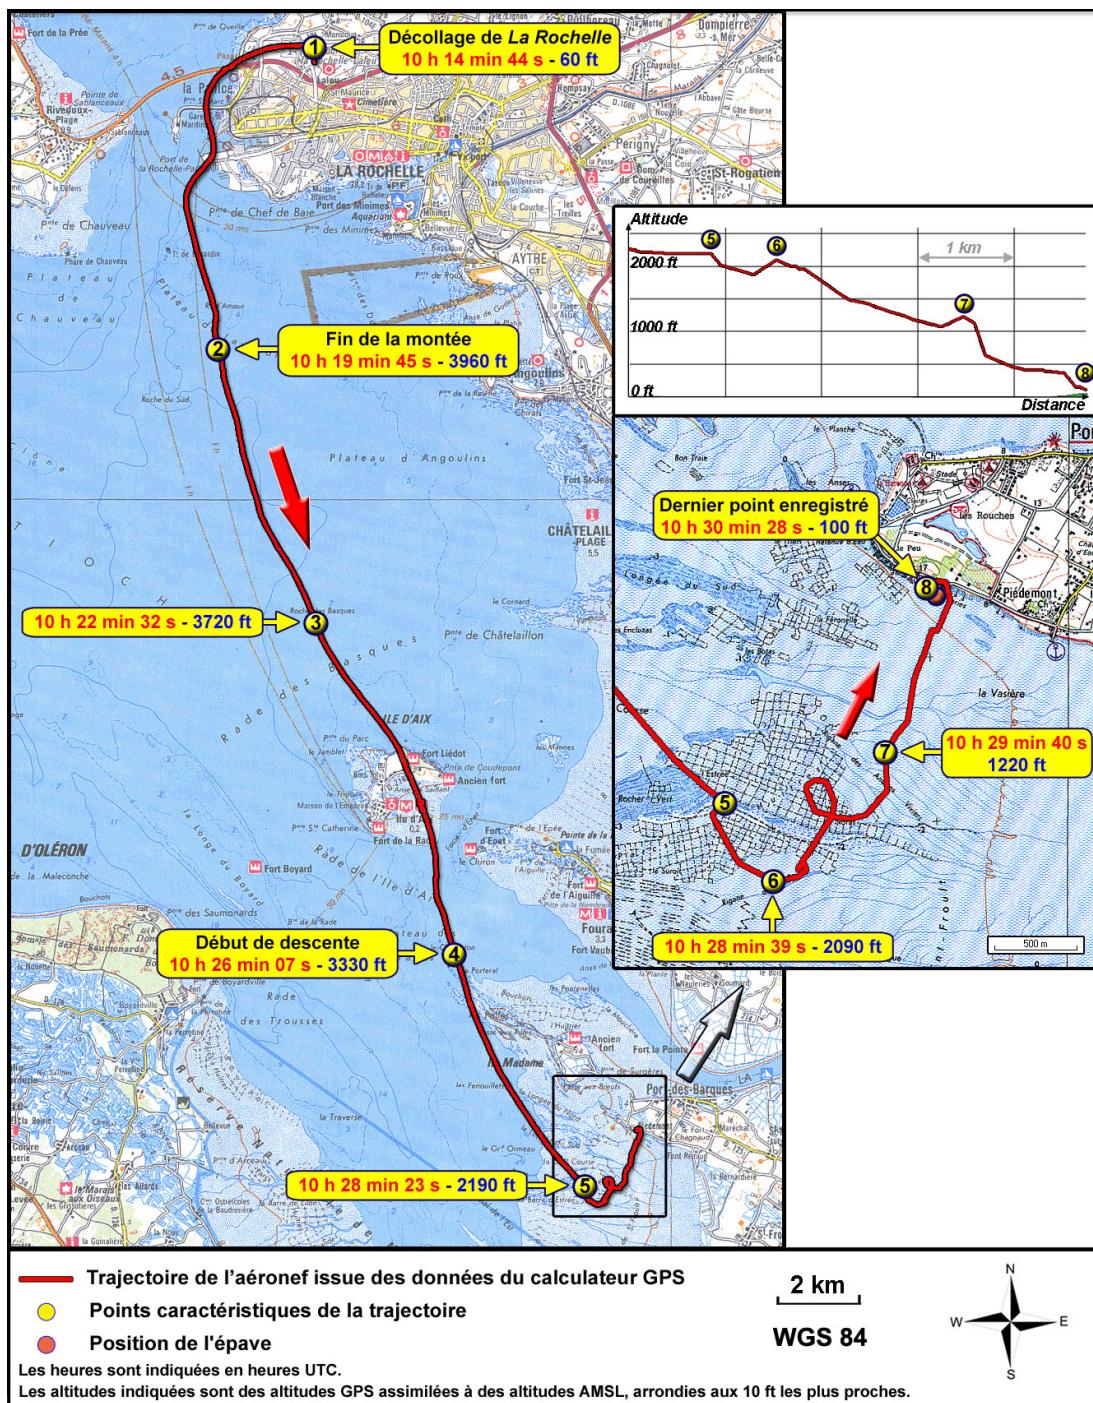
1.14.1 Trajectoire de l'ULM

La trajectoire a été élaborée à partir des données enregistrées sur le calculateur GPS de bord de l'ULM. Elle est cohérente avec l'enregistrement des échos radar restitués par le Logiciel Elvira.

Après le décollage, le pilote est monté jusqu'à 4 000 pieds très rapidement. Le reste du vol a été réalisé en légère descente jusqu'à ce que les témoins voient l'ULM partir brusquement en virage par la droite. L'examen de l'épave n'a mis en évidence aucune rupture notamment de la chaîne de commande en gauchissement qui aurait pu expliquer un changement de direction aussi brusque.

Le virage est suivi d'une descente rapide et d'une vrille indiquant que l'ULM n'est plus contrôlé. En fin de descente, l'ULM survole le rivage à basse hauteur et se dirige vers la mer.
