ACCIDENT

18 juillet 2008 - ULM identifié 24-CO

Evénement :	diminution de la puissance du moteur, perte de contrôle en vol, collision avec des arbres.
--------------------	--

Aéronef : ULM Airland MD 04 2T biplan, biplace en tandem, moteur Rotax 582, hélice propulsive.⁽¹⁾

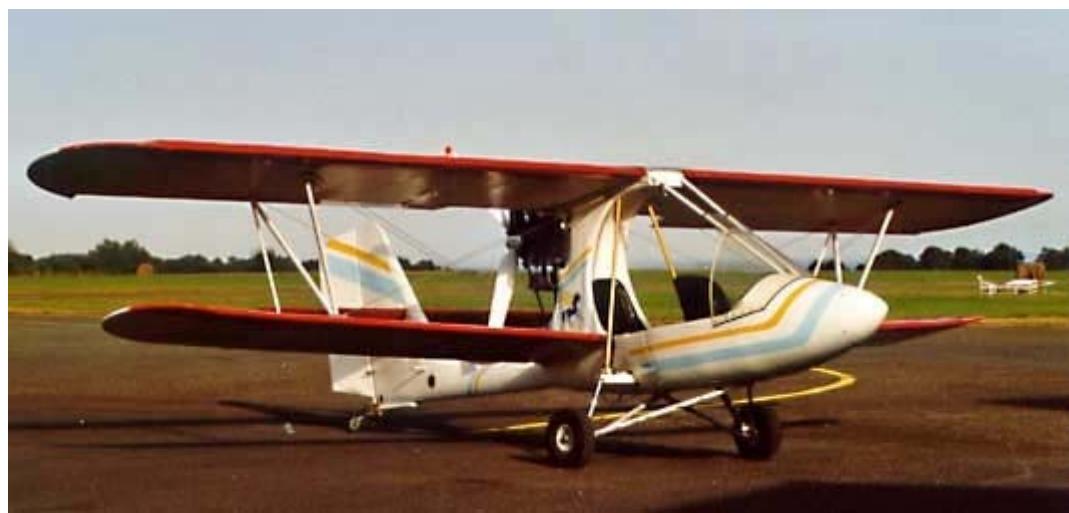
photographie de l'ULM
