Rapport

Incident grave survenu le **8 septembre 2008**
à **Roussillon (38)**
à l'**ULM de type CTSW**
identifié **26-ZT**
exploité par **Aéroshop**

Bureau d'Enquêtes et d'Analyses
pour la sécurité de l'aviation civile

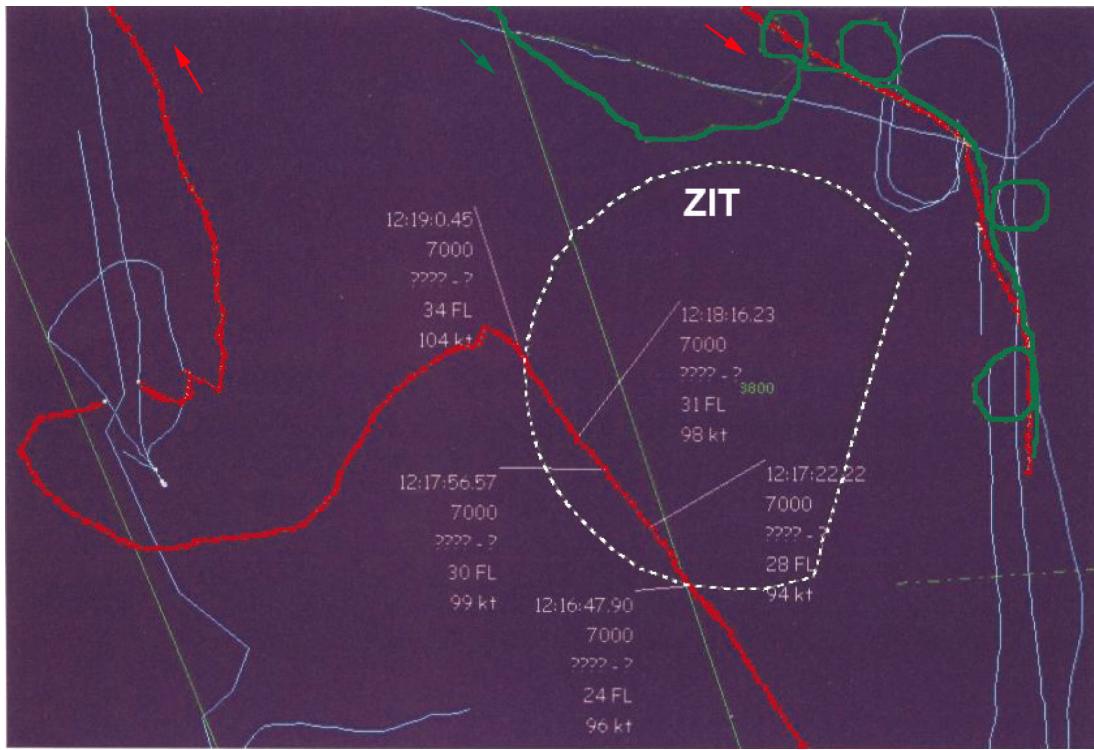
Trajectographie de la pénétration dans la ZIT
en rouge : l'ULM ; en vert : le Mirage 2000

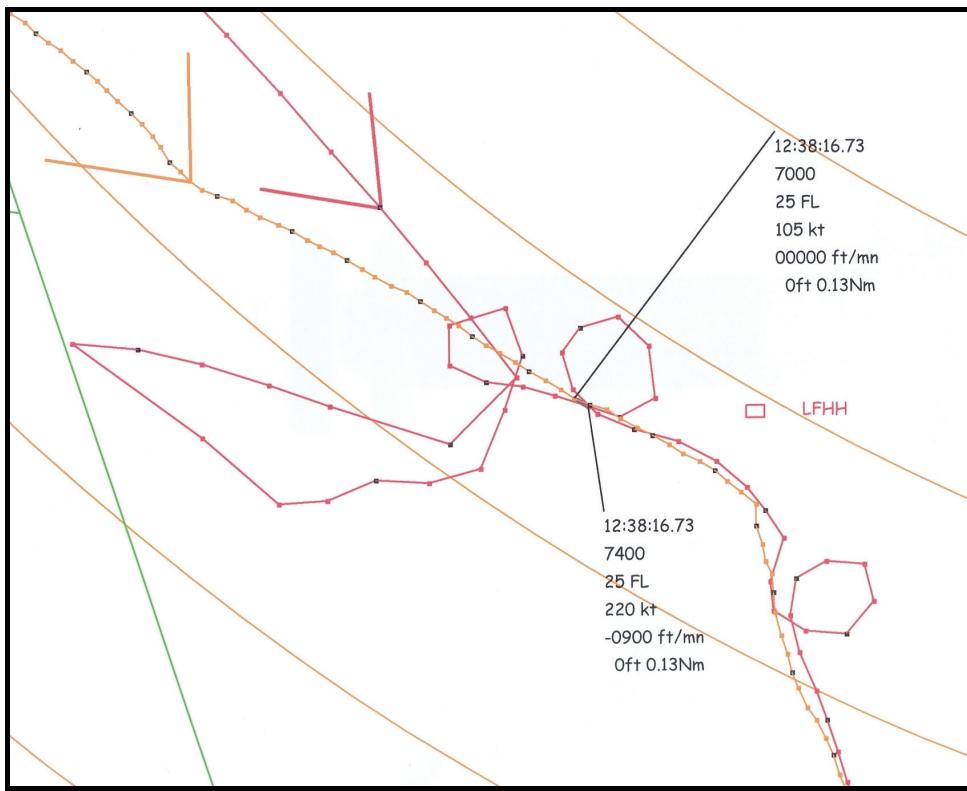
Participant à une mission d'entraînement, un Mirage 2000, dont le pilote commandant de bord est qualifié « MASA » (Mesure active de Sureté aérienne), est dérouté pour exécuter l'interception et l'identification de l'aéronef désigné par le centre de contrôle de Lyon Mont Verdun. Suivant les indications du contrôleur, le Mirage rejoint la zone où se trouve l'aéronef à identifier. Compte tenu de la lenteur de l'ULM, le pilote du Mirage 2000 précise qu'il observe la route de l'intercepté par des virages relativement hauts au-dessus en réduisant sa vitesse pour terminer sur la gauche de l'ULM avec un étagement négatif permettant de lire son identification (26-ZT). Arrivant dans les limites de carburant admissible pour rejoindre sa base, le pilote rapporte qu'il décide d'interrompre l'interception, l'identification étant réalisée. Le pilote militaire indique avoir exécuté un dégagement dans l'axe en gardant un étagement négatif dans un premier temps et en accélérant vers sa vitesse de croisière.

Finalisation de l'interception
