## ACCIDENT

20 janvier 2008 - ULM identifié 33-WR

**Aéronef :** ULM Flight Design CT 180, équipé d'un moteur Rotax 912 UL de 80 ch.

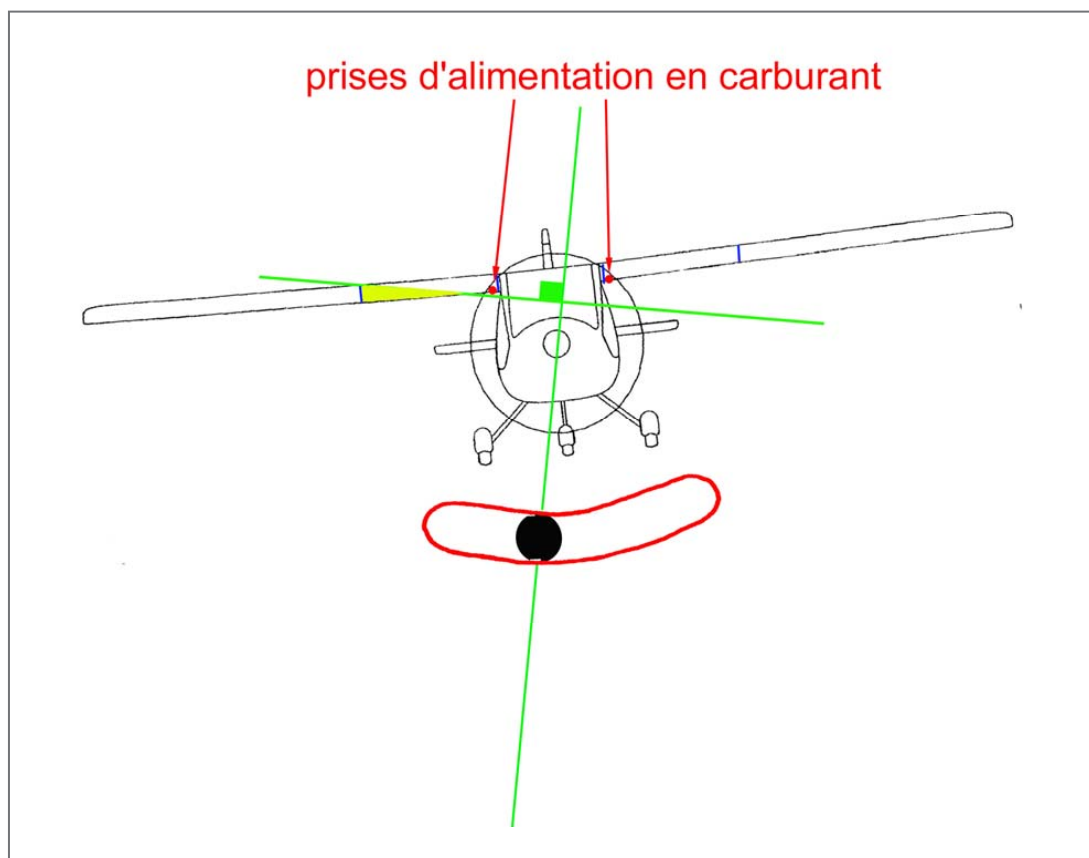
Les deux réservoirs d'aile alimentent le moteur par gravité. Chaque réservoir est équipé d'une prise d'alimentation unique, positionnée au niveau de l'emplanture de l'aile.

En vol, un réservoir peut se vider plus rapidement que l'autre. Lorsque l'un d'eux est vide, l'alimentation du moteur peut être perturbée. En particulier, en cas de dissymétrie de vol, le carburant de l'autre réservoir se déplace et peut découvrir la prise d'alimentation de ce dernier.
