ACCIDENT

3 mai 2008 - ULM identifiés 36-HZ et 36-JW

Evénement :	collision en vol lors de la montée initiale.
Cause probable :	décision de voler à faible distance d'un autre aéronef.

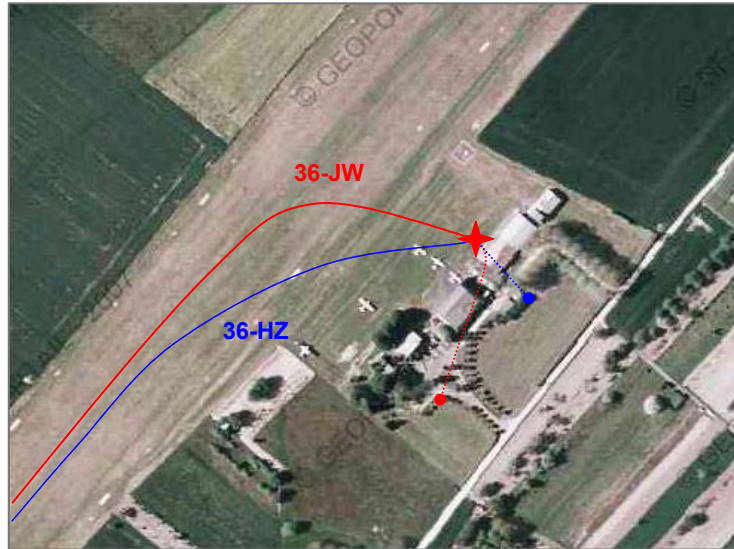
Un témoin explique qu'il voit les deux ULM décoller en piste 04 non revêtue. Le 36-HZ est à trente mètres environ derrière le 36-JW. D'autres témoins, situés devant les hangars de l'aéroclub, ajoutent qu'ils voient les deux ULM virer à droite à mi-piste. Les deux ULM entrent en collision à une quarantaine de mètres au-dessus des hangars et tombent au sol.

trajectoires des deux ULM reconstituées d'après les témoignages
