## RAPPORT

### Accident survenu le 27 juillet 2008 à l'ULM identifié 40-HK

**Aéronef :** ULM Ultralair Weedhopper AX3, multiaxe à aile haute, équipé d'un moteur Rotax 582 de 65 ch.

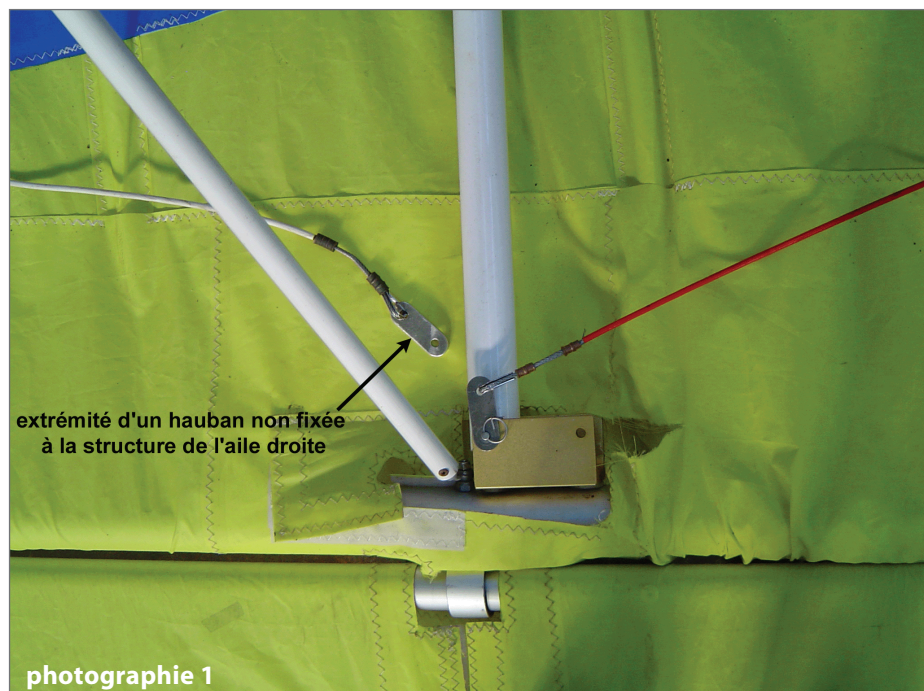
L'examen de l'épave montre que l'extrémité d'un des haubans de l'aile droite n'était pas fixée à l'aile (voir photographie n° 1) lorsque le pilote a entrepris le vol. Plusieurs tubes raidisseurs d'extrados sont dépourvus de leurs embouts en matière plastique (voir photographie n° 2).

L'absence des extrémités d'une partie des raidisseurs d'extrados et de la fixation du hauban a vraisemblablement provoqué une dissymétrie de portance que le pilote n'a pas été en mesure de contrôler.

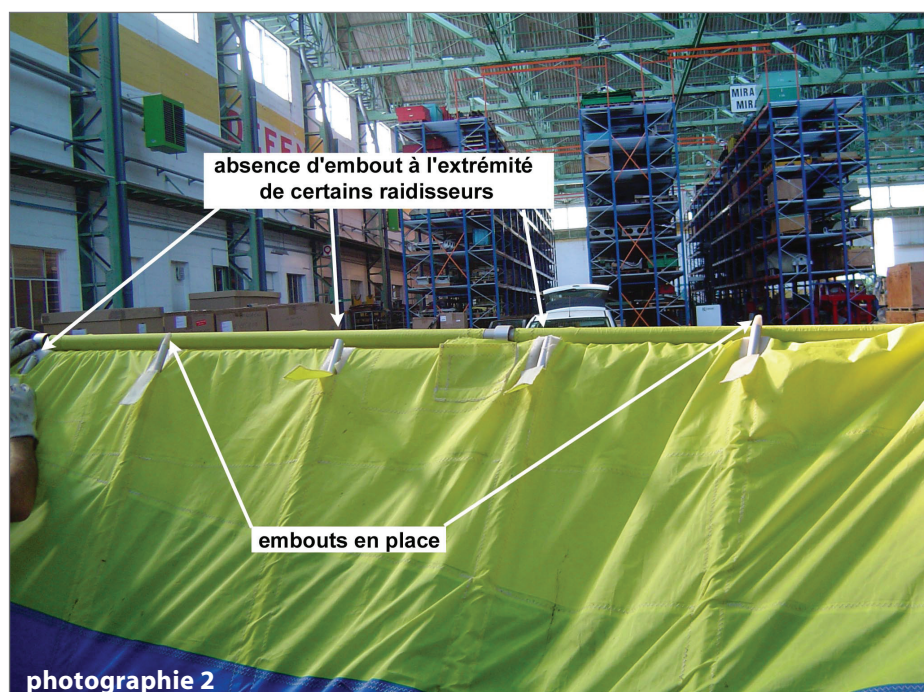
extrémités des fourreaux, le pilote a décidé de retirer les embouts en matière plastique d'une partie des tubes raidisseurs d'extrados (les embouts ont été retrouvés dans le hangar ou le pilote a changé l'entoilage de l'aile).
