Rapport

Accident survenu le **5 avril 2008**
à **Gastes (40)**
à l'**ULM Falco 95**
identifié **40-GO**

Bureau d'Enquêtes et d'Analyses
pour la sécurité de l'aviation civile

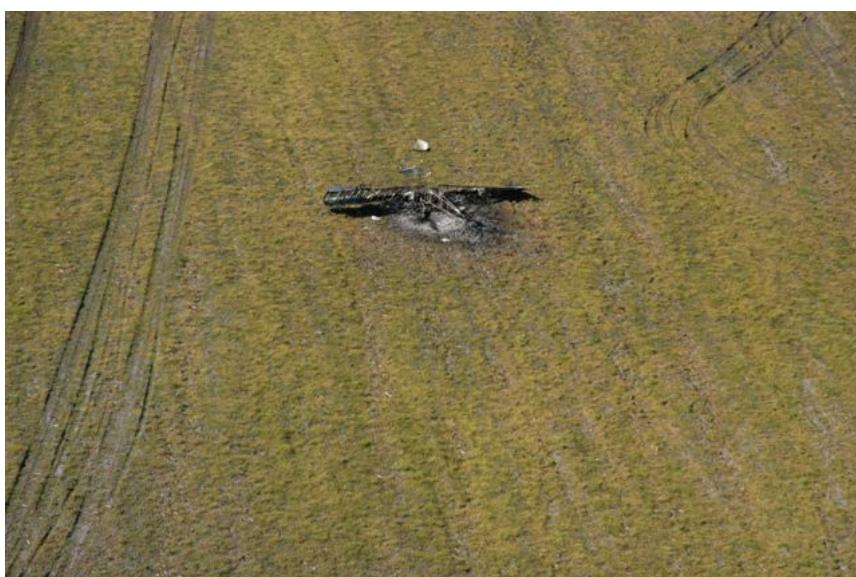
On note sur la surface sablonneuse les traces des bords d'attaque des deux ailes qui indiquent que l'ULM a heurté le sol avec une forte assiette à piquer.

L'épave est regroupée et a entièrement brûlé. Elle repose sur le bord d'attaque des deux ailes et sur l'empennage arrière. A l'impact, la queue s'est pliée juste derrière le train principal. La position de la partie avant de l'épave confirme que l'ULM avait une assiette à piquer d'environ 80° à l'impact avec le sol. Elle est orientée au cap 300°.
