ACCIDENT

5 juillet 2008 - ULM identifié 89-KO

Evénement :	rupture d'une commande d'aileron en vol, atterrissement en campagne
Causes identifiées :	conception inadaptée et réalisation défectueuse des renvois de commande d'aileron.
Conséquences et dommages :	aéronef légèrement endommagé.
Aéronef :	ULM Aviakit Vega 912 T multiaxe, équipé d'un parachute de secours, 623 heures de vol depuis sa mise en service.
Date et heure :	samedi 5 juillet 2008 à 15 h 45.
Exploitant :	privé.
Lieu :	Diges (89).
Nature du vol :	local.
Personnes à bord :	pilote.
Titres et expérience :	pilote, 65 ans, UL de classe multiaxe de 2002, 700 heures de vol dont 623 sur type.
Conditions météorologiques :	estimées sur le site de l'accident : vent 270° / 4 à 8 kt, SCT Cu à 2 000 pieds, BKN Ac à 10 000 pieds, température 21 °C, QNH 1015 hPa.

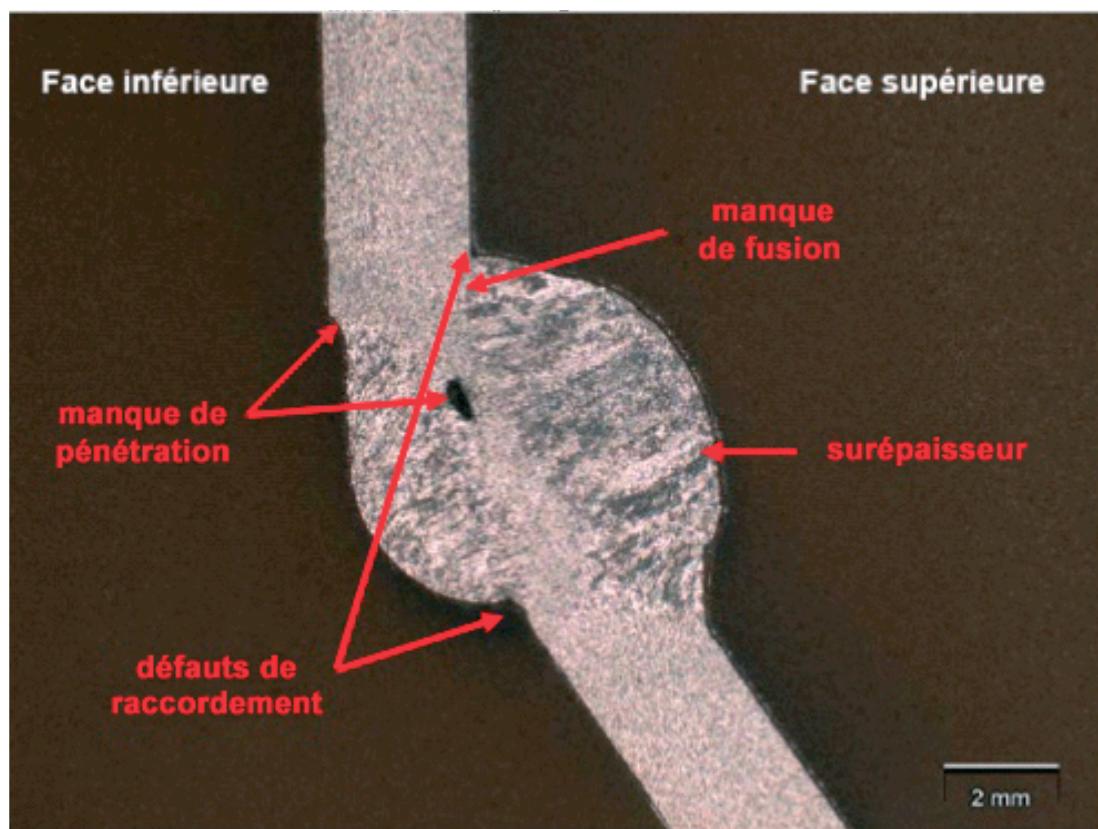
photographie n° 1

- la fissure de fatigue s'est amorcée sur le cordon de soudure en face inférieure (voir photographie n° 1). Elle occupe environ 90 % de la section de la plaque (voir planche de photographies n° 1) ce qui indique une application d'efforts faibles ;

- le cordon présente des défauts de préparation et d'exécution de la soudure. Les deux tôles à souder sont trop écartées, des défauts de forme (largeur variable, surépaisseur et défauts de raccordement) ainsi que des manques de fusion et de pénétration sont observés.

Coupe micrographique transversale du cordon de soudure

La qualité des soudures est à l'origine de la défaillance du renvoi de commande de l'aileron droit.

Depuis l'accident, le pilote a contacté le concepteur de l'ULM. Une nouvelle définition des renvois de commande évitant ce type d'assemblage a été proposée.

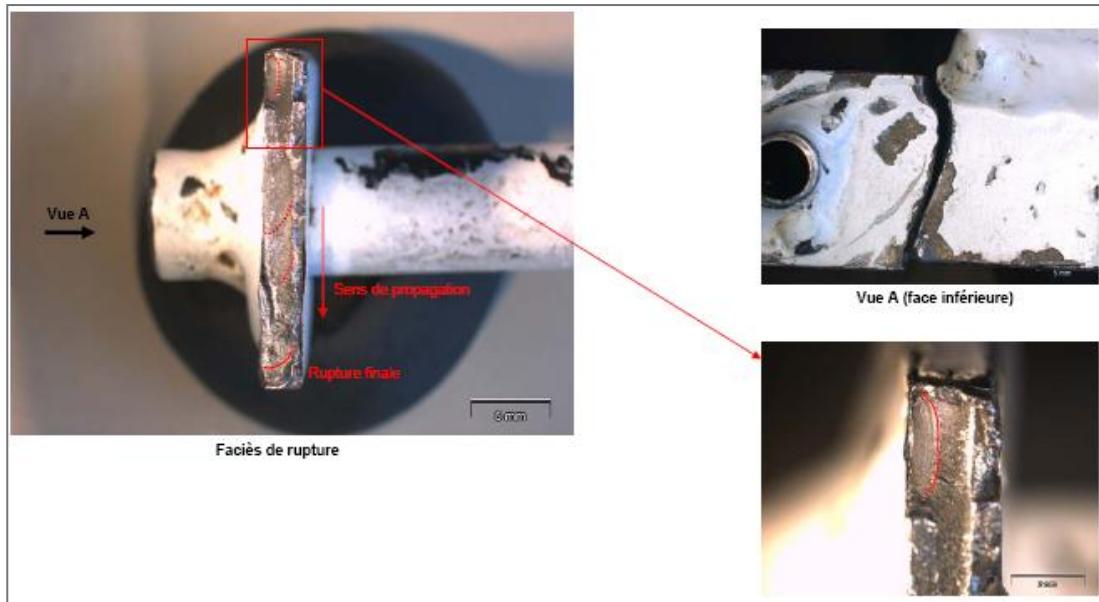
planche de photographies n°1

- le renvoi de commande du côté droit s'est rompu sous un processus de fissuration en fatigue ;

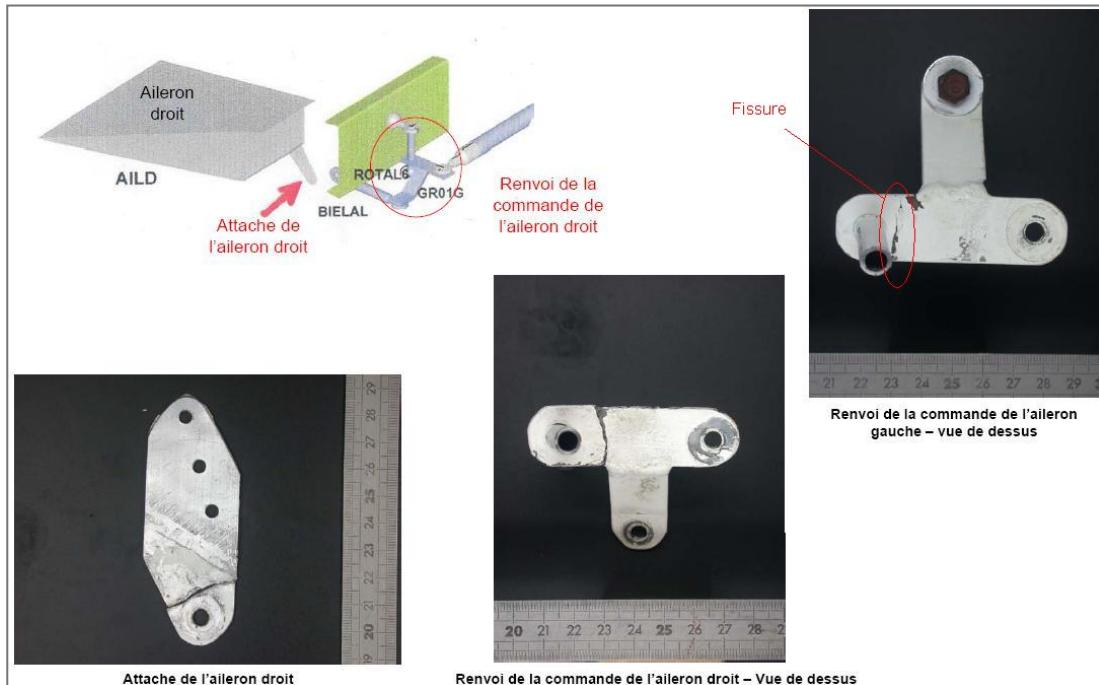
planche de photographies n°2

- le renvoi de commande côté gauche (voir planche de photographies n° 2) est fissuré en fatigue ;
- la fissure s'est amorcée sur le cordon de soudure en face supérieure ;

- l'attache de l'aileron droit (voir planche de photographies n° 2) s'est rompue sous un processus de fatigue en flexion bilatérale alternée. Les deux fissures se sont amorcées sur les faces de l'attache au niveau de blessures laissées par des rondelles ;

- la rupture de l'attache de l'aileron droit et la fissuration du renvoi de commande côté gauche sont des conséquences de la fissuration en fatigue et de la rupture du renvoi de commande de l'aileron droit ;
