ACCIDENT

28 septembre 2008 - ULM identifié 94-HP

Evénement :	collision avec une ligne électrique lors de l'approche finale.
Causes identifiées :	<input type="checkbox"/> oubli de la présence d'un obstacle en approche finale, <input type="checkbox"/> exploitation inadaptée de la plateforme ULM.

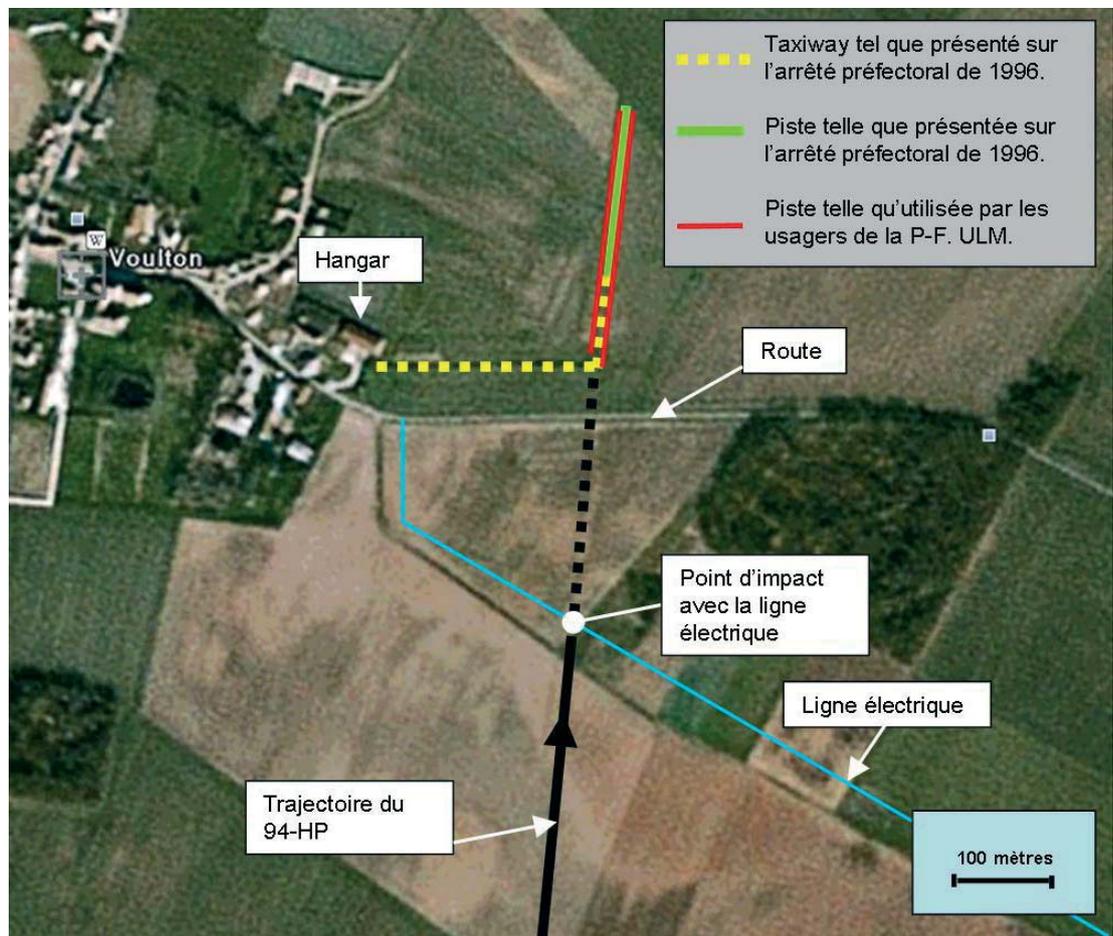
Un arrêté préfectoral de 1996 autorise la création de la plateforme. Il mentionne que le seuil de la piste 36 est situé à 150 mètres de la route perpendiculaire à l'axe de piste (voir croquis ci-après) afin d'assurer une hauteur minimale de

L'arrêté préfectoral indique l'existence d'une portion de taxiway longue d'environ cent mètres, dans le prolongement de la piste, au sud de celle-ci. Le propriétaire de la plateforme ainsi que les usagers ajoutent qu'ils utilisent cette portion de taxiway pour atterrir et décoller face au nord. Le pilote confirme qu'il avait choisi le début de cette portion de taxiway comme point d'aboutissement.

disposition de la plateforme ULM privée de Voulton et représentation de la trajectoire décrite par le pilote

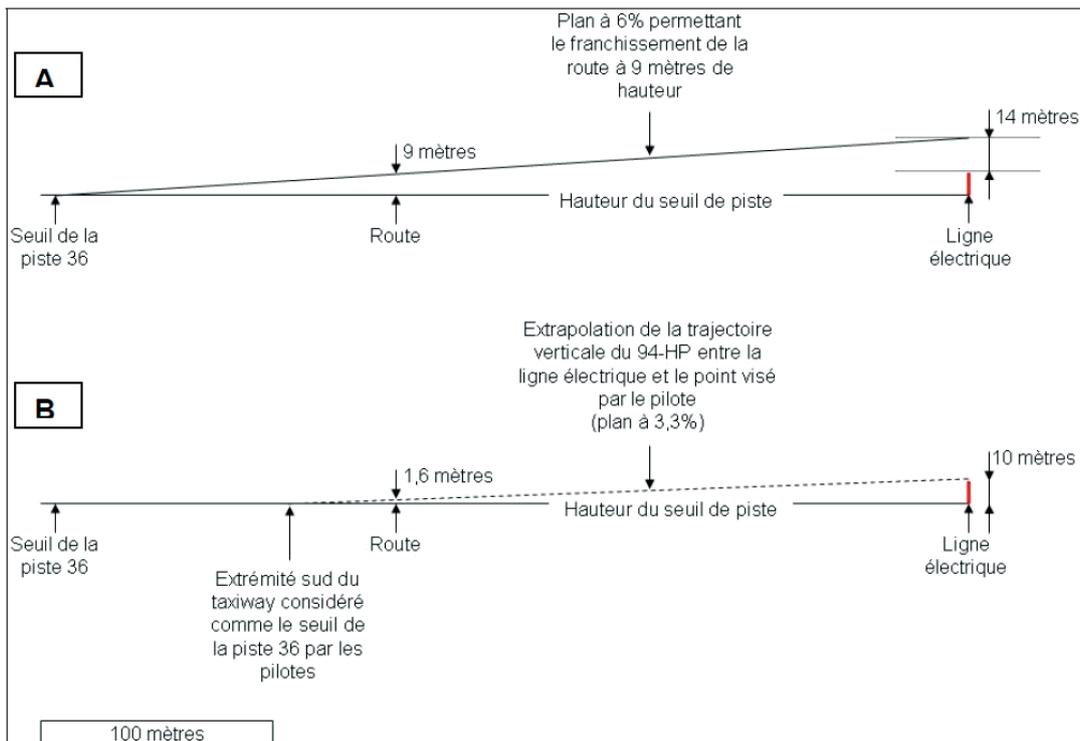
Le pilote explique que de retour de Nangis (77), afin de gagner du temps, sachant que le vent est calme et qu'il est seul à utiliser la plateforme ULM , il s'intègre directement en longue finale pour atterrir sur la piste 36 non revêtue (150 m x 20 m). A quatre cents mètres du seuil de la piste, l'ULM heurte une ligne électrique haute de quinze mètres environ puis tombe au sol.

neuf mètres lors du franchissement de la route. Compte tenu des différences d'élévation du terrain, la ligne électrique se trouve à une dizaine de mètres au-dessus du niveau du seuil de la piste.

vues de coupe de l'approche :
(A) vers le seuil de piste,
(B) vers l'extrémité de la portion de taxiway au sud de la piste
