# Rapport

Incident grave survenu le **3 janvier 2008**  
sur l'**aérodrome de Deauville (14)**  
au **Boeing 737-400**  
immatriculé **CN-RMX**  
exploité par **Atlas Blue**

BEA

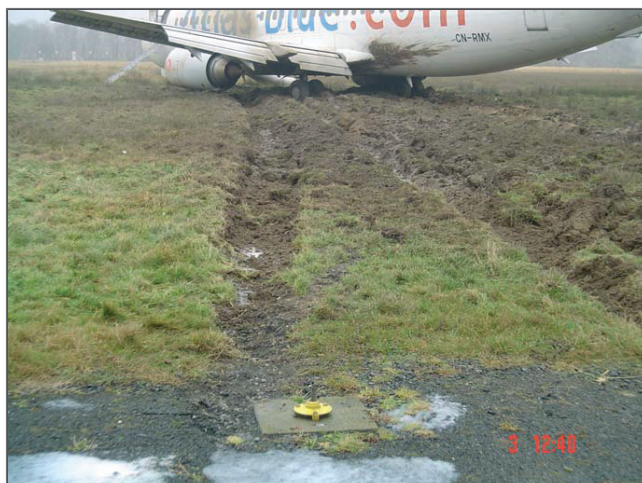
Les sillons creusés par les trains principaux indiquent que l'avion était en dérapage à droite au moment de la sortie de piste. Les trains d'atterrissage se sont embourbés de manière importante, causant l'ingestion de terre par les réacteurs.

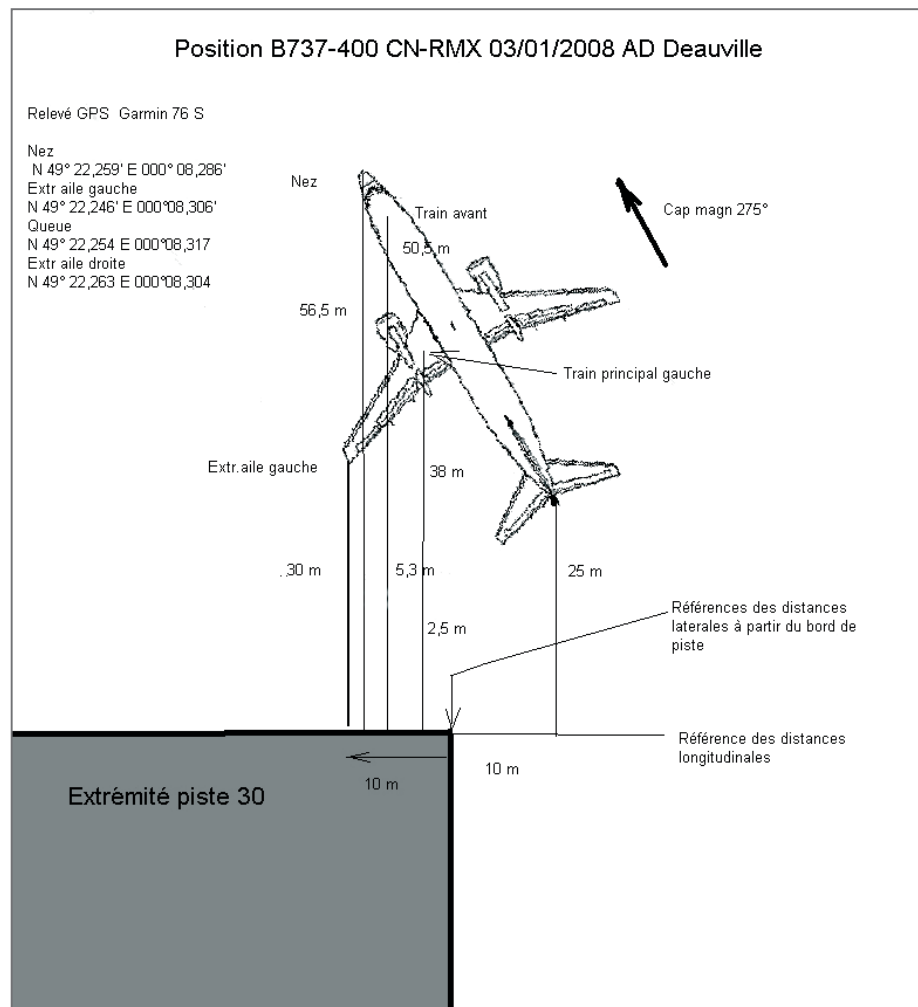
Le plan ci-dessous représente la position de l'avion après la sortie de piste.
