Rapport

Accident survenu le **18 juillet 2008**
à **Ugine (73)**
au **planeur Schempp-Hirth « Discus B »**
immatriculé **D-6000**

Bureau d'Enquêtes et d'Analyses
pour la sécurité de l'aviation civile

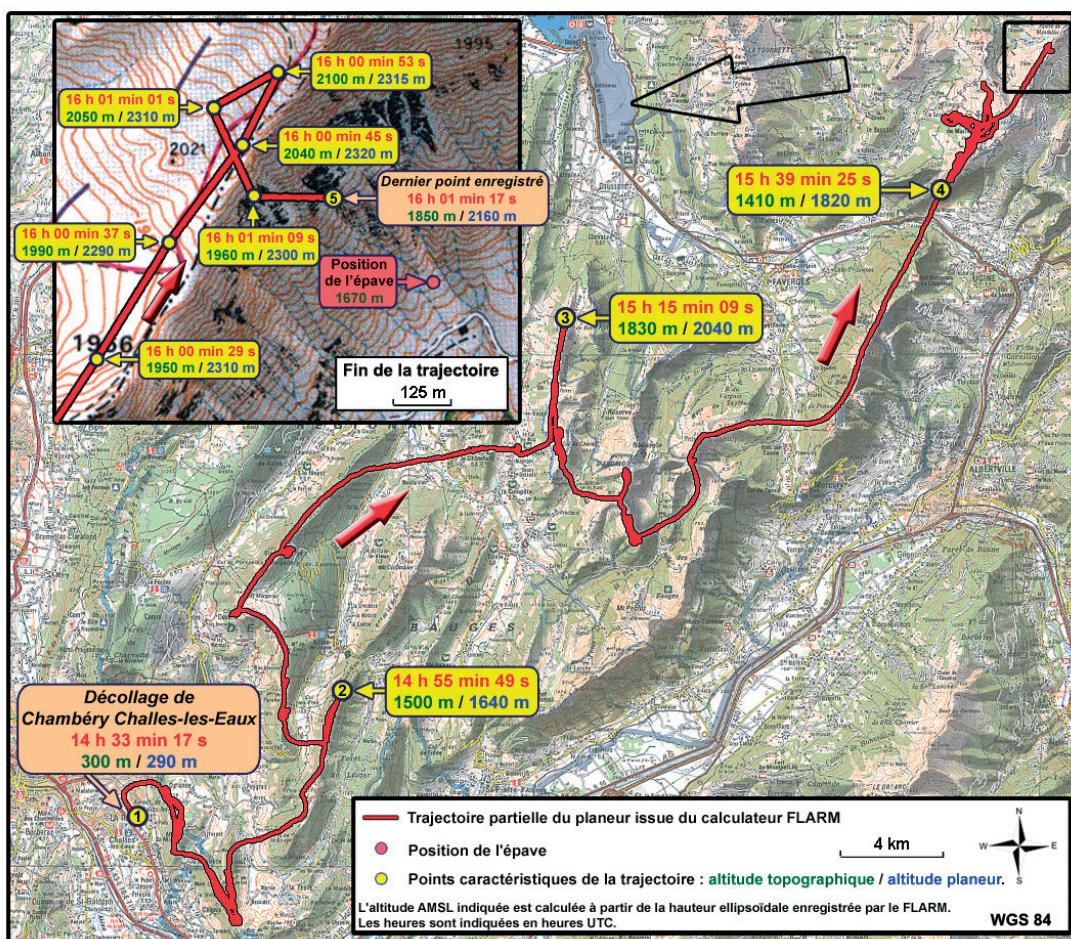
La trajectographie ci-dessous a été réalisée d'après les enregistrements du Flarm.

Les deux dernières positions de la ligne droite le long de la crête relevées par le Flarm indiquent que le planeur avait gagné une trentaine de mètres d'altitude. Les deux points suivants indiquent un changement rapide de direction. Le dernier point enregistré se situe 140 mètres plus bas que le point précédent. La perte de contrôle s'est vraisemblablement produite entre ces deux points.

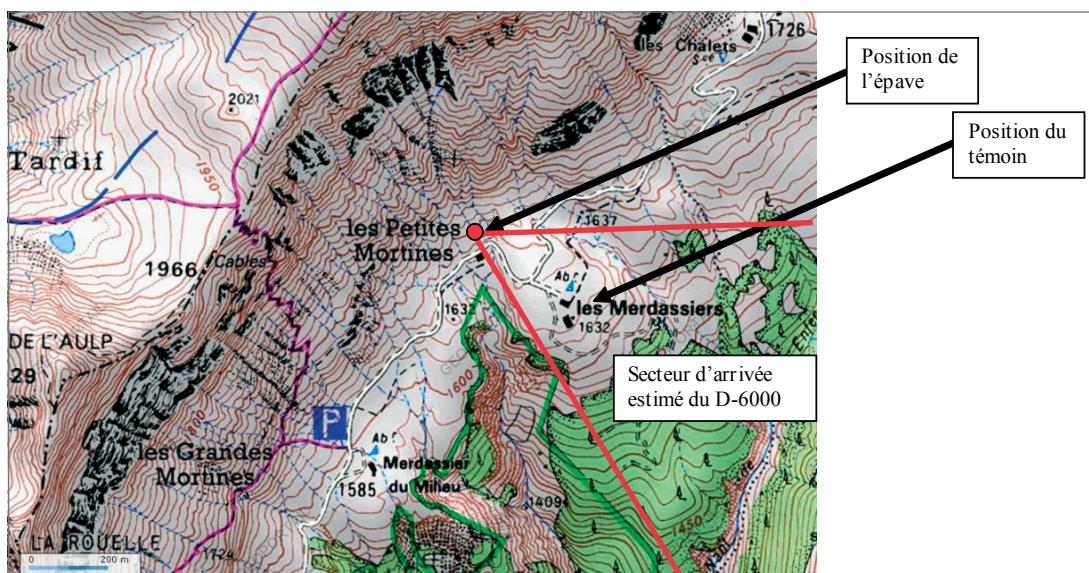
L'épave du planeur se situe à 1 660 m d'altitude, sur la pente en contrebas de la crête que le pilote suivait. Le point le plus bas de la crête se situe à une altitude de 1 966 mètres.

En aval de l'épave du planeur, des arbres recouvrent la vallée, dont la pente s'accentue très fortement, jusqu'à son point le plus bas.
