Rapport

Incident survenu le **17 mai 2008**
sur l'**aérodrome de Carcassonne (11)**
au **Boeing 737-800W**
immatriculé **EI-CSY**
exploité par **Ryanair**

Bureau d'Enquêtes et d'Analyses
pour la sécurité de l'aviation civile

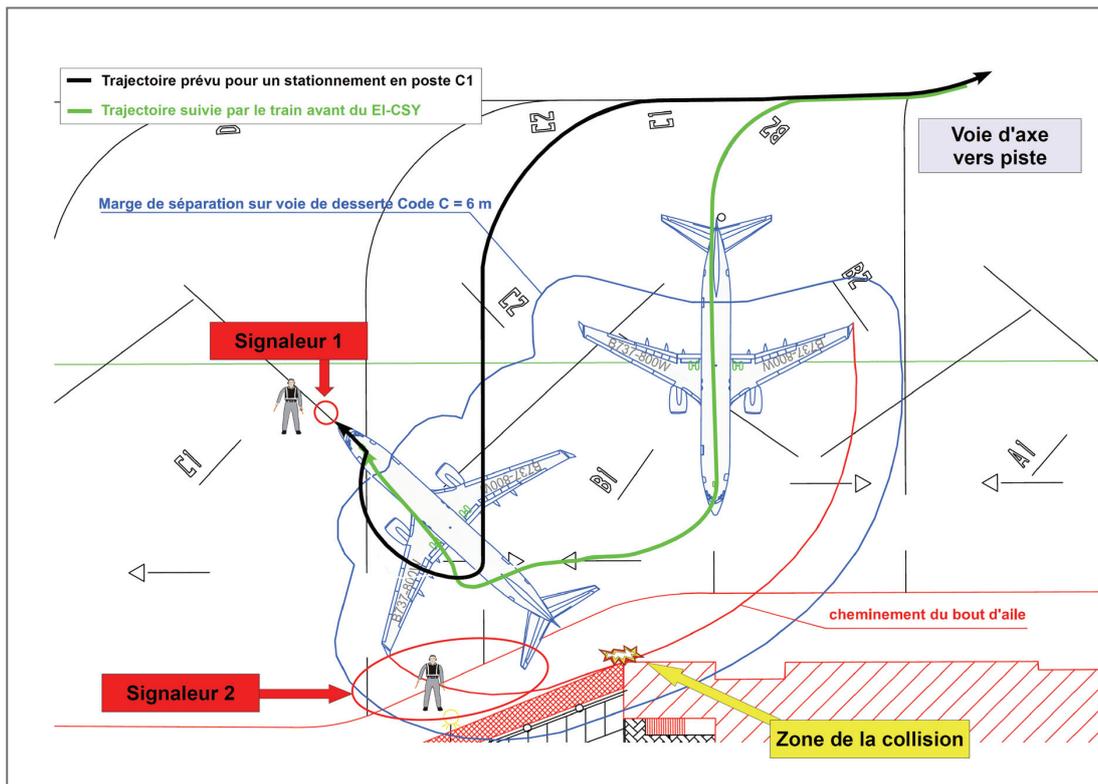
Après avoir dégagé la piste, il rejoint l'aire de trafic via la voie de circulation C (voir figure ci-après). Il aperçoit un premier signaleur (signaleur 1 sur la figure). Il suit la voie B2, qui lui semble la première ligne devant l'avion permettant de rejoindre le signaleur. Peu avant d'arriver au niveau des flèches de virages peintes au sol, le signaleur 1 lui indique de tourner à droite. Dans un premier temps, la trajectoire du train avant est à l'intérieur du virage matérialisé par la flèche, ce qui laisse une marge de sécurité entre l'aile et l'aérogare. Un deuxième signaleur (signaleur 2 sur la figure), à sa gauche, lève le pouce pour indiquer que la manœuvre peut être poursuivie. Le CdB poursuit le roulage en regardant le signaleur 1. Pour s'aligner face à lui en C1, il desserre le virage tout en restant parallèle à l'aérogare, évoluant ainsi à gauche de la flèche. L'ailette d'extrémité de voilure gauche heurte une gouttière de l'aérogare.

En l'absence d'information sur son poste de stationnement et sans documentation pertinente sur l'aire de trafic, l'équipage a été amené à improviser un roulage vers le signaleur 1. En particulier, il n'était pas en mesure, compte tenu des positions relatives de l'avion et du signaleur, de déterminer quel était son poste de stationnement. Par conséquent, l'équipage a suivi une ligne qui ne correspondait pas au trajet prévu pour rejoindre en sécurité le poste C1.

Il semble que le signaleur 2 était correctement positionné pour un guidage de l'avion sur la ligne C1. Cependant, l'équipage ne l'a initialement pas aperçu lorsqu'il s'est engagé sur la voie B2. Lors du dernier virage, ce signaleur l'a laissé poursuivre la manœuvre estimant que la trajectoire permettait d'éviter toute collision. Cependant, le gabarit de l'avion ne permettait pas d'éviter la collision en virant à partir de la voie B2 et en se conformant à la flèche. L'absence de surveillance par le signaleur 2 et de moyen de communication entre les signaleurs ne permettaient pas d'alerter l'équipage au cours de la manœuvre.

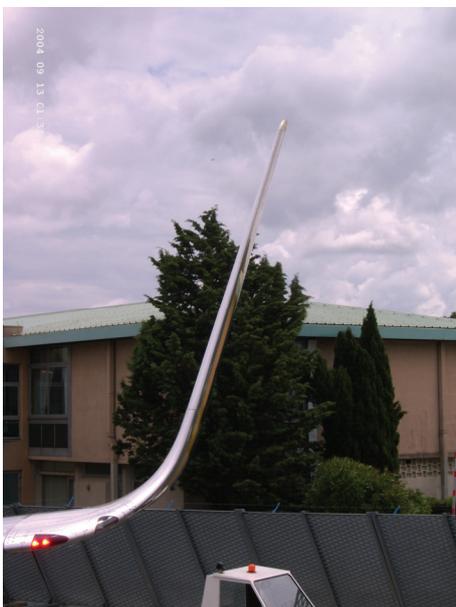
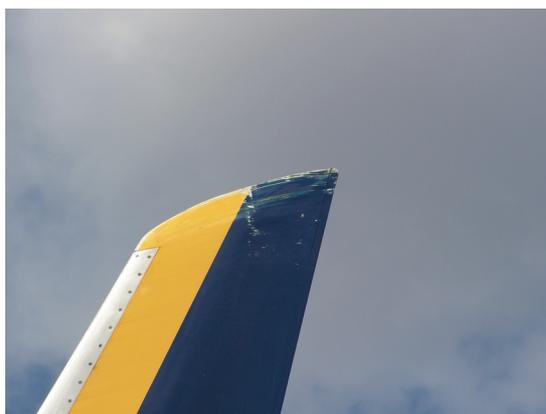
La DGAC a rédigé et publié le 13 août 2002 une note de service relative à l'utilisation de l'aire de trafic de l'aérodrome de Carcassonne. Cette note, qui n'était pas diffusée aux exploitants, indiquait que les postes pouvant accueillir des Boeing 737-800 étaient les postes C1, C2, D1 et D2. Elle ne prévoyait pas l'accueil de Boeing 737-800W, dont l'exploitation sur l'aérodrome n'est intervenue que plusieurs années après la rédaction de la note. De son côté, l'exploitant n'avait pas averti le gestionnaire d'aérodrome de l'utilisation de ce nouveau type d'avion. Cette version du Boeing 737-800 est d'une envergure supérieure d'environ 1,5 m aux autres versions, en raison des ailettes d'extrémité de voilure qui l'équipent.
