# Rapport

Accident survenu le **14 novembre 2008**  
sur la **commune d'Ingrannes (45)**  
à l'**avion Reims Aviation F177RG « Cardinal »**  
immatriculé **F-GAAH**

Bureau d'Enquêtes et d'Analyses  
pour la sécurité de l'aviation civile

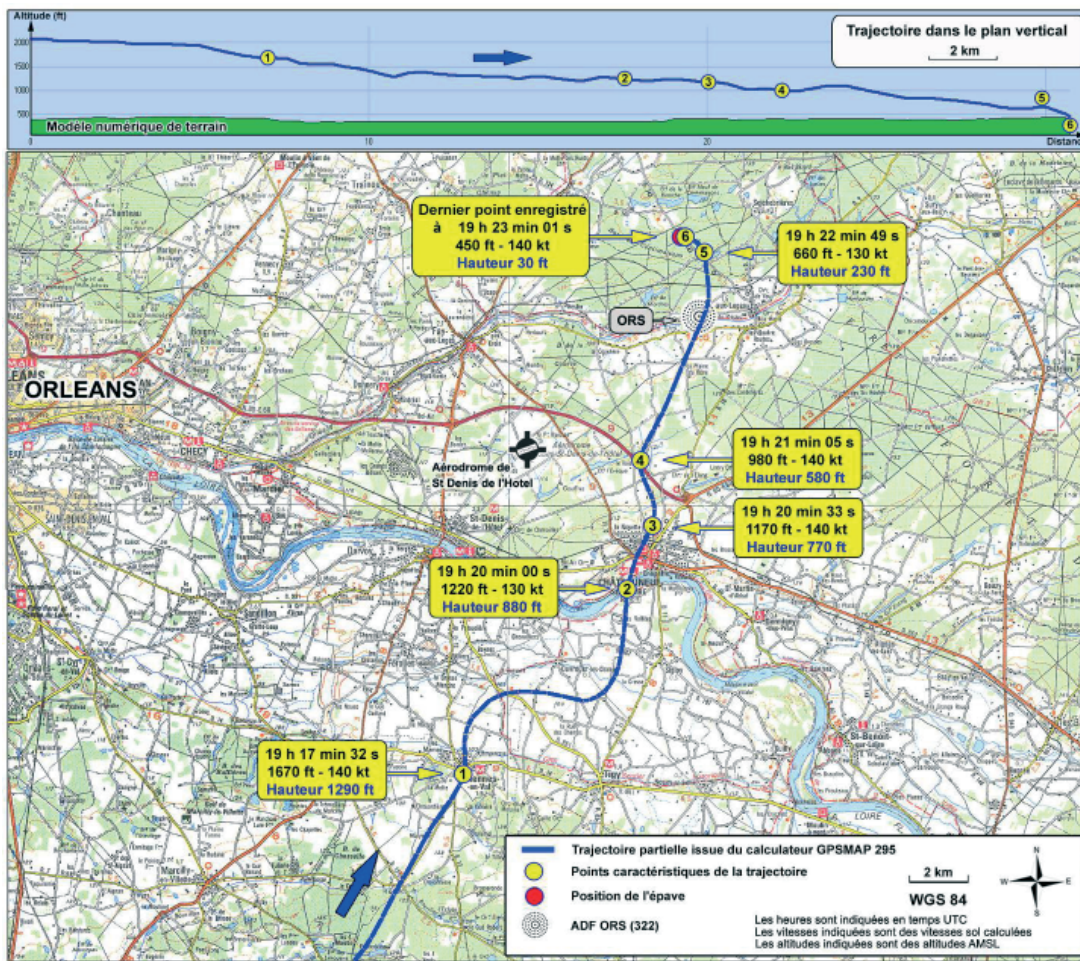
L'avion commence sa descente un peu avant le point 1. A ce moment, il passe en dessous de la hauteur de sécurité minimale réglementaire de 1 500 ft / sol en vol de nuit. Entre les points 2 et 3, il survole l'agglomération de Châteauneuf-sur-Loire (45) à moins de 800 ft / sol. Sa position la plus proche de l'aérodrome (point 4) est de 3 850 mètres.

Après avoir survolé la balise (ORS) à une hauteur d'environ 400 ft / sol, l'avion poursuit en ligne droite et en descente. Peu avant le point 5, le pilote vire à gauche avec un taux de descente moyen atteignant 1 000 ft / min. Le point 6 correspond au heurt de l'avion avec les premiers arbres.
