ACCIDENT

18 octobre 2008 - avion immatriculé F-PABJ

Evénement :	ratés du moteur en montée initiale, collision avec un arbre et éjection du pilote lors de l'atterrissage en campagne.
Cause identifiée :	interventions sur le moteur réalisées sans respect des règles de l'art.
Facteur contributif :	sous-dimensionnement de la fixation de la ceinture de sécurité ventrale sur la structure.

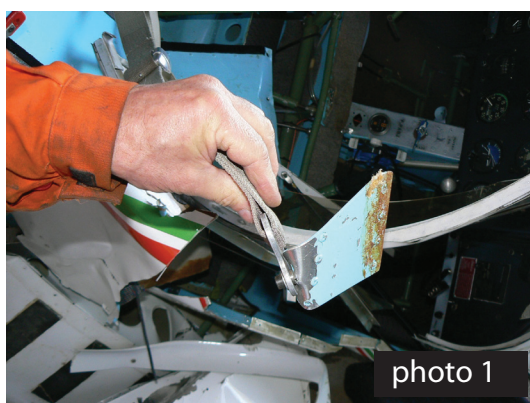
L'examen de l'épave révèle que les chocs avec l'arbre et le sol ont été modérés. Le pilote a été retrouvé hors du cockpit. L'une des attaches de sa ceinture de sécurité ventrale a été arrachée lors de l'impact. Elle était insuffisamment fixée sur la structure de l'avion (photo 1).

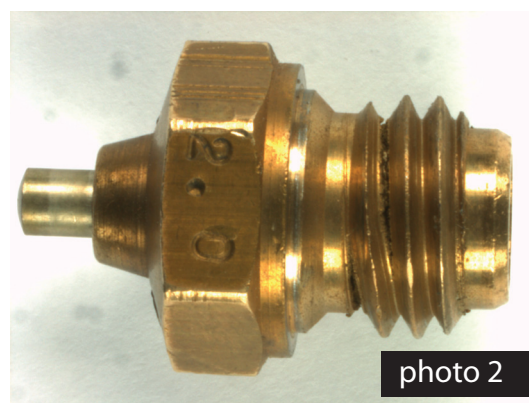
L'examen approfondi du moteur montre de nombreuses anomalies : la pompe électrique prévue pour fonctionner en 24 volts est alimentée en 12 volts ; elle est prévue pour du kérosène ; le guide du pointeau du carburateur est rompu par serrage excessif (photo 2) ; les culasses ont été modifiées (photo 3) pour installer un double allumage, l'un par allumeur à réglage manuel d'origine automobile, l'autre par magnéto ; l'arbre à cames et les poussoirs sont usés (photo 4) ; les jeux aux soupapes sont hors tolérances, de l'ordre de

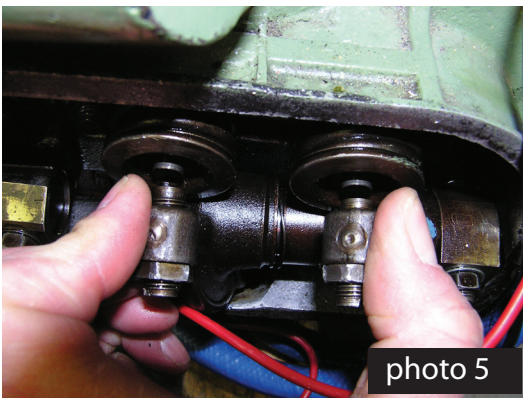
photo 5

4 mm* (photo 5) ; une tige de culbuteur est sortie du logement du culbuteur du fait du jeu excessif (photo 6).

* environ dix fois la valeur nominale

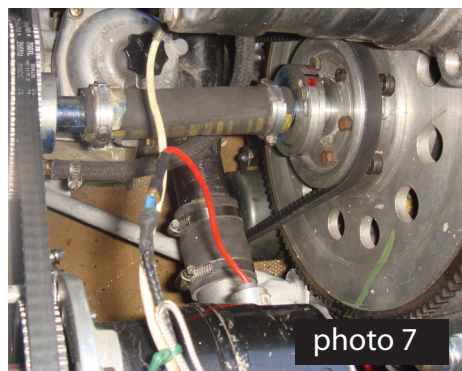
photo 7

L'observation des bougies indique que la carburation était déficiente. L'avance à l'allumage du circuit de la magnéto est réglée à environ 45°, celle du circuit à allumeur à réglage manuel est calée à environ 20° (le réglage nominal est de l'ordre de 30°). La magnéto est entraînée par l'intermédiaire d'un morceau de durit de circuit de refroidissement utilisée comme accouplement souple (photo 7). Ce dispositif élastique génère un déphasage entre le régime du moteur et celui de la magnéto lors des variations de puissance. Il n'existe aucune possibilité de synchronisation entre les deux dispositifs d'allumage. Dans ces conditions, le moteur ne pouvait pas fonctionner de façon optimale.
