## ACCIDENT

10 avril 2008 - montgolfière immatriculée F-GTET

**Aéronef :** montgolfière Cameron Ballons Z 150.

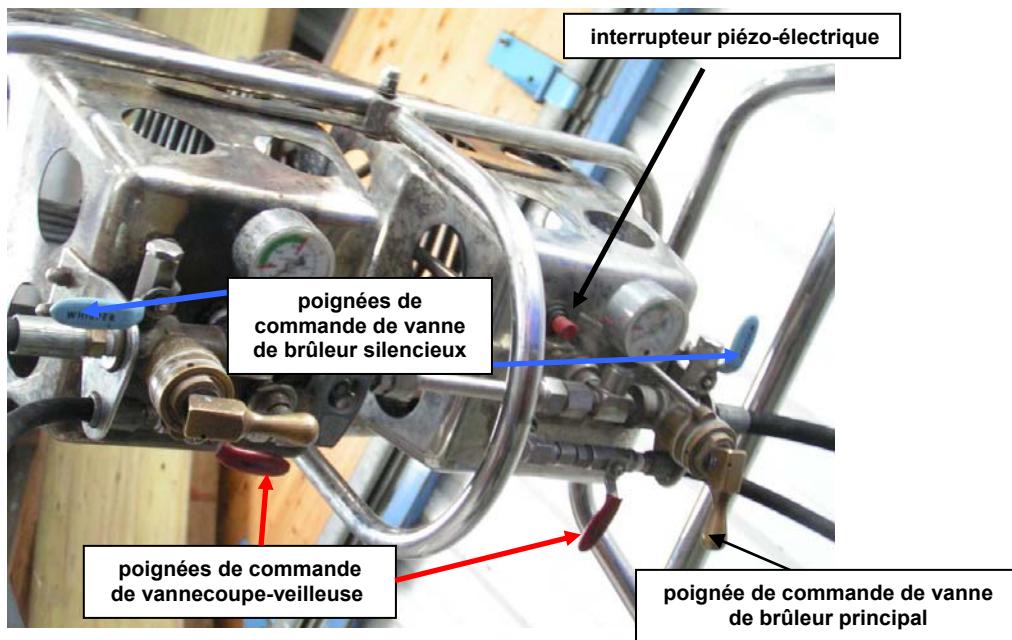
La montgolfière est équipée d'un brûleur double Cameron MK4. Chaque ensemble de chauffe dispose d'une vanne de brûleur principal, d'une vanne de brûleur silencieux et d'une vanne coupe-veilleuse. Les commandes de coupe-veilleuse et des brûleurs silencieux sont de dimension et de formes identiques. Ce brûleur double possède un seul allumeur piézo-électrique sur l'un des brûleurs.

brûleurs équipant la montgolfière accidentée

Le second pilote explique qu'il a tourné sur lui-même lors de la rotation de 180° du ballon afin de rester orienté dans le sens de la trajectoire. La position des commandes des brûleurs s'est donc trouvée inversée par rapport à l'orientation du pilote.

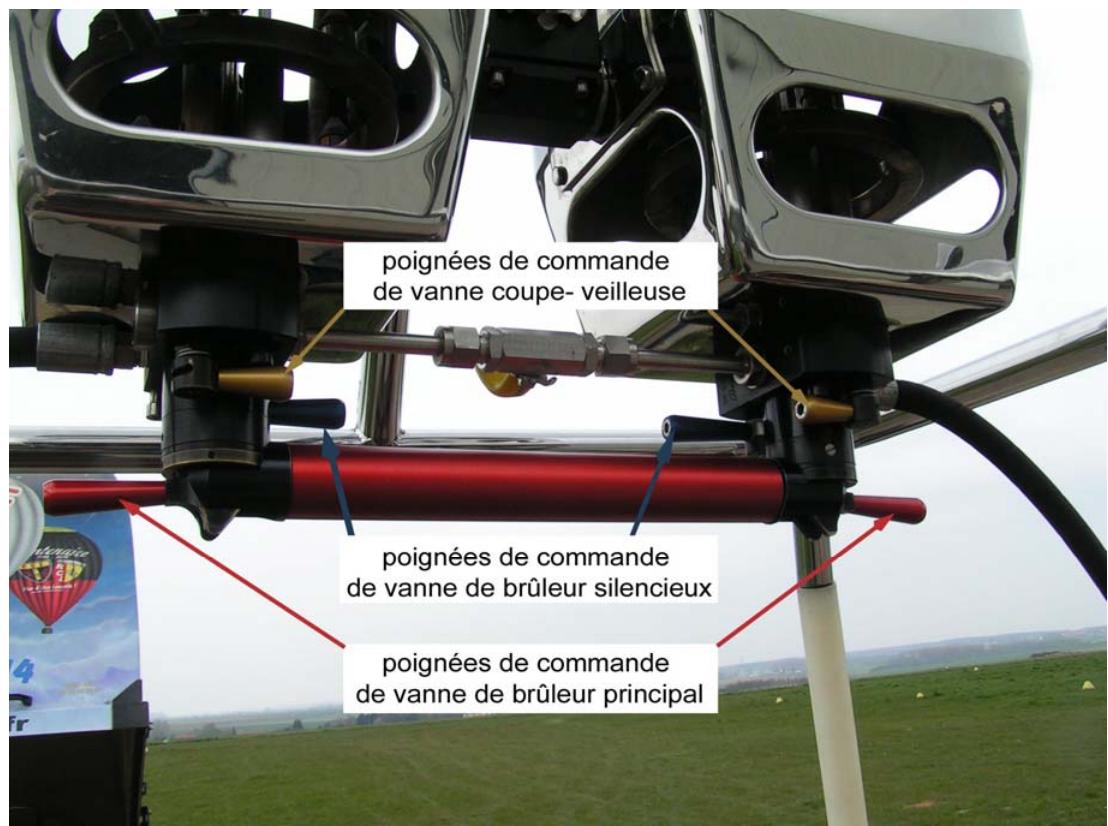
Il précise qu'il effectuait son premier vol sur cette montgolfière et qu'il n'avait jamais utilisé ce type de brûleur. Il s'était servi de brûleurs plus récents dont les commandes sont de formes et de positions différentes.

**brûleurs utilisés habituellement par le second pilote**
