Rapport

Accident survenu le **14 juin 2008**
à **Connantre (51)**
à l'**avion Piper PA 38-112 « Tomahawk »**
immatriculé **F-GCGD**

Bureau d'Enquêtes et d'Analyses
pour la sécurité de l'aviation civile

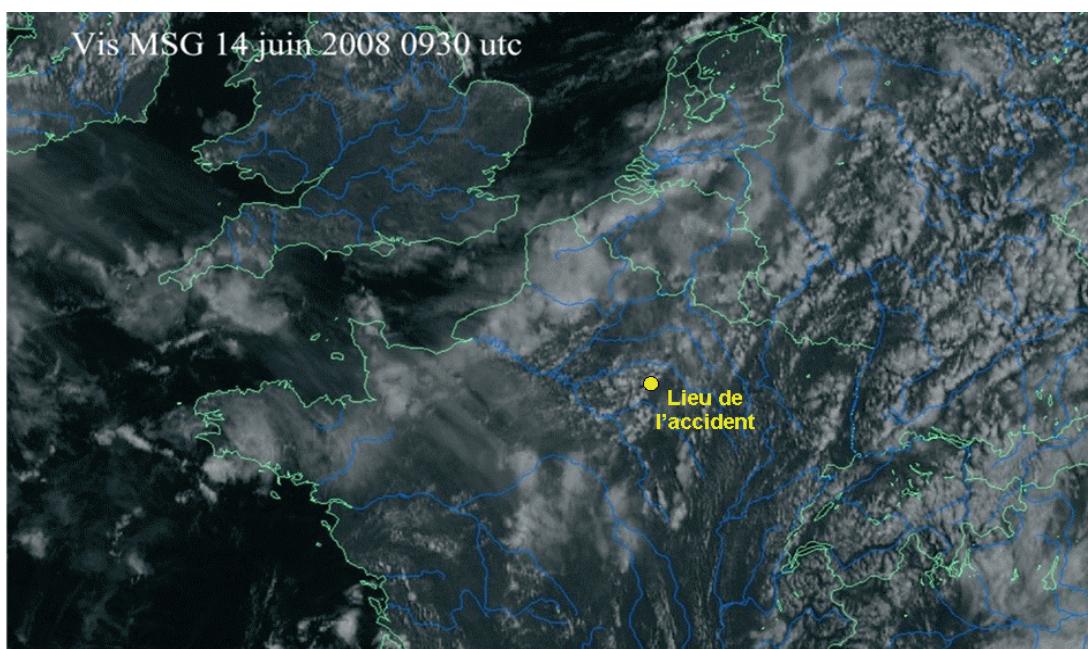
A l'heure de l'accident, le nord-est de la France, entre l'Yonne et l'Aisne était le centre d'une vaste zone de pression uniforme légèrement anticyclonique (1017 hPa). Cette situation était propice au développement de nuages verticaux cumuliformes bien visibles sur la photographie satellite.

Image satellite du visible du 14 juin 2008 à 9 h 30

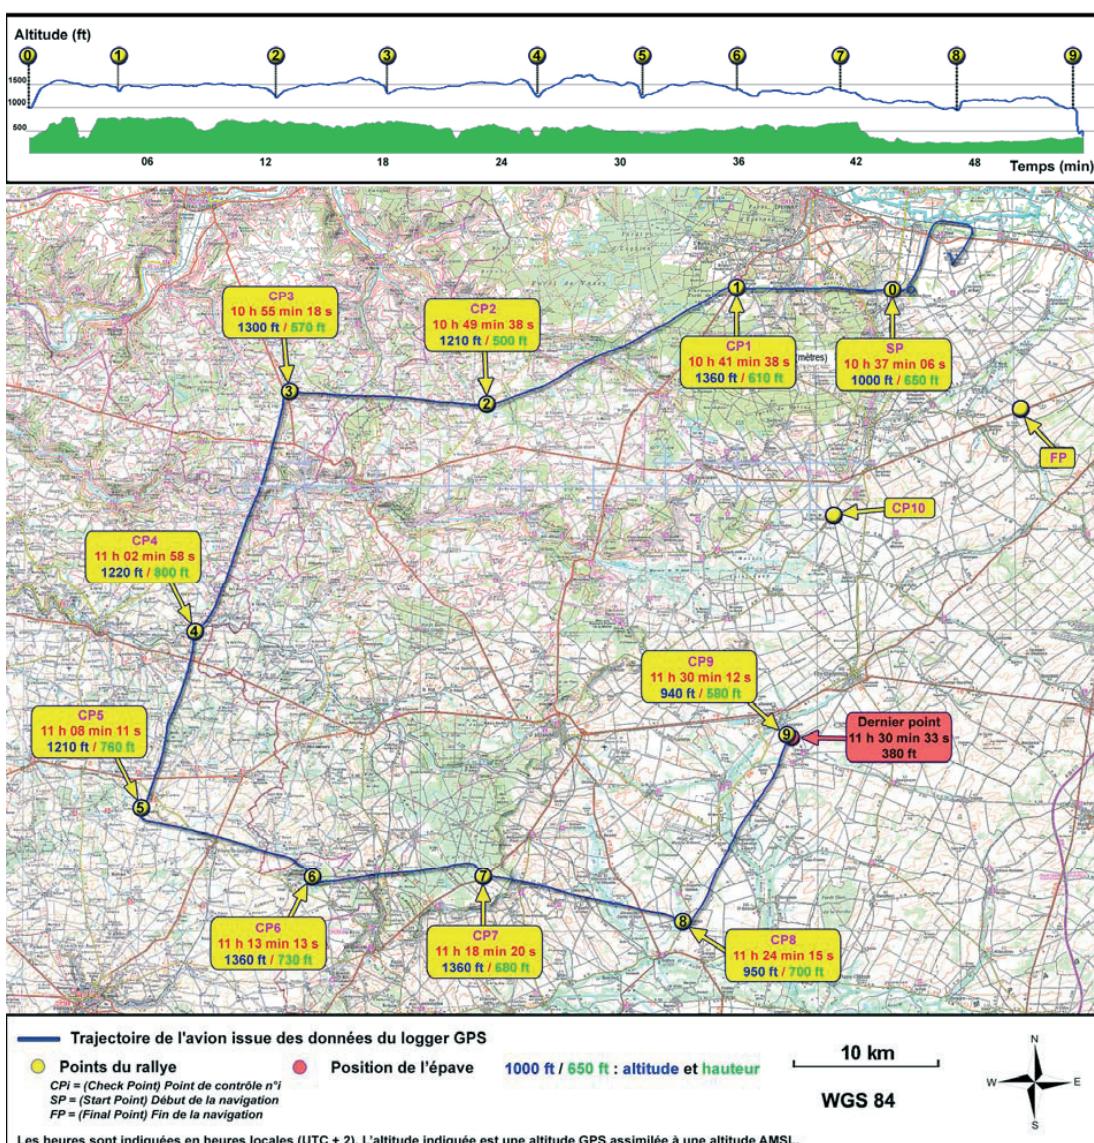
Trajectoire de l'avion enregistrée par le calculateur GPS

L'équipage a passé le point de contrôle numéro 8 avec huit secondes de retard sur l'horaire prévu et quatre secondes d'avance au point de contrôle suivant. Le pilote est passé à droite du point de contrôle numéro 9 à une hauteur d'environ 600 pieds avec une vitesse sol d'environ 60 noeuds et s'est orienté vers le point suivant avant de perdre le contrôle de l'avion. Compte tenu des conditions météorologiques, le pilote évoluait à une vitesse indiquée d'environ 50 noeuds.

Le rayon du virage qui a lieu après le passage du point de contrôle numéro 9 montre que l'avion a décroché de façon dissymétrique. Volant à une hauteur d'environ 600 pieds, le pilote disposait de peu de temps pour reprendre le contrôle de l'avion. La trajectoire suivie après la perte de contrôle et l'observation de l'épave indiquent cependant que le pilote est parvenu à réduire l'inclinaison de l'avion.

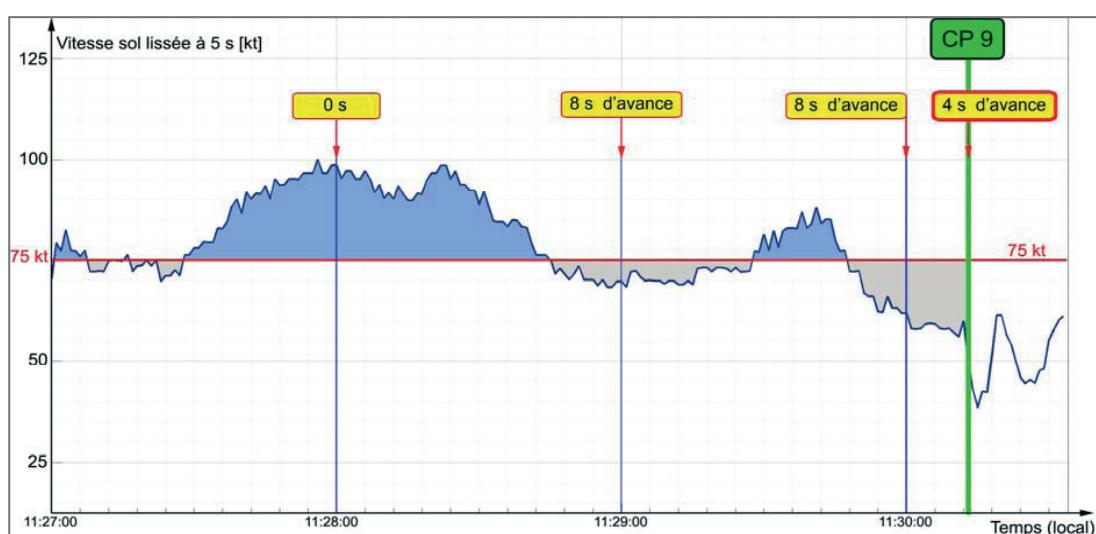
Vitesse sol de l'avion lors des trois dernières minutes de vol

Entre les points de contrôle 8 et 9, l'avion subissait un vent de secteur arrière pouvant atteindre 12 noeuds. Pour maintenir une vitesse sol de 75 noeuds, le pilote a réduit sa vitesse indiquée. Une minute avant le passage du point 9, il avait une avance d'environ huit secondes sur l'horaire imposé, ce qui l'a probablement incité à diminuer encore sa vitesse indiquée. Ce contexte a conduit le pilote à réduire sa marge de sécurité par rapport à la vitesse de décrochage.
