Rapport

Accident survenu le **23 mai 2008**
à **Valloire (73)**
à l'avion Jodel D140 « **Mousquetaire** »
immatriculé **F-BNIR**

Bureau d'Enquêtes et d'Analyses
pour la sécurité de l'aviation civile

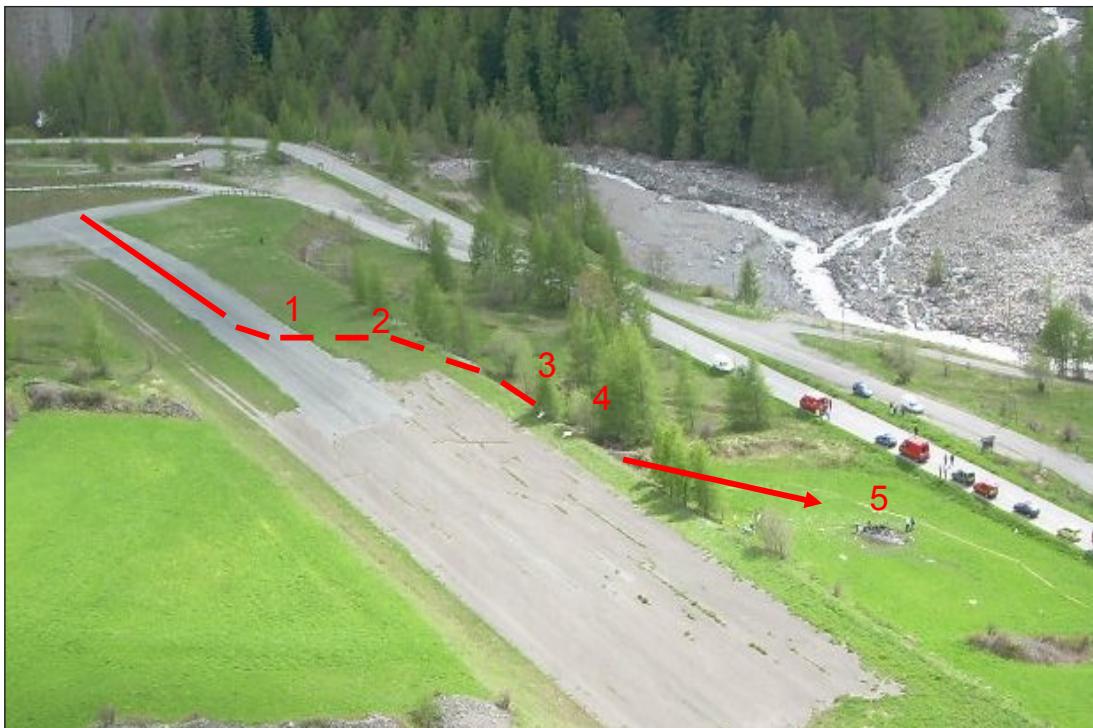
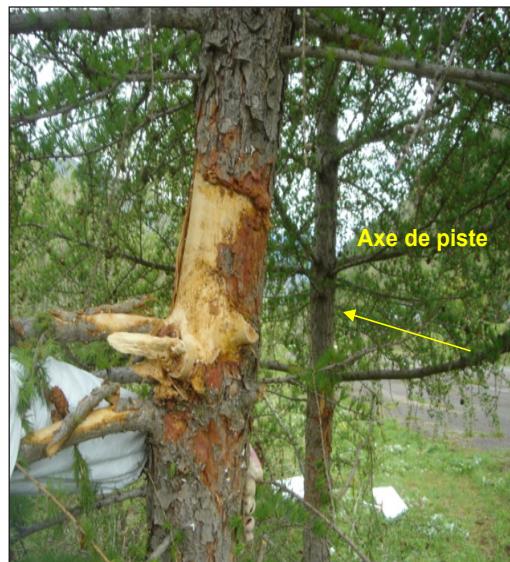
A une distance de 96 à 110 mètres du début de la piste (1), des traces de dérapages vers la gauche sont visibles sur l'enrobé gravillonné de la piste. Ces traces continuent dans l'herbe (2). Deux autres traces discontinues et parallèles sont observées hors piste. Leur écartement correspond à la voie du train d'atterrissage d'un D140. Ces traces disparaissent après quelques dizaines de mètres.

Le premier impact se trouve sur un sapin en bordure du remblai à gauche de la piste, à une hauteur d'environ 2 mètres au-dessus du niveau de la piste. Le saumon de l'aile gauche est retrouvé au pied de ce sapin (3). Quelques mètres plus loin, un second sapin porte la trace d'un choc. La partie restante de l'aile gauche jusqu'au dièdre est située à proximité de ce sapin (4). Les deux sapins sont alignés parallèlement à la piste.

Une dizaine de mètres plus loin en contrebas du talus bordant la plateforme, des traces dans le sol correspondent au reste de l'aile gauche. Plus loin, on observe l'impact dans la terre du moteur et de la partie gauche de la verrière. L'épave repose sur le dos à 240 mètres du début de piste (5).
