# Rapport

Accident survenu le **20 février 2008**  
à **Périgny (89)**  
à l'avion **Beech 95-55 Baron**  
immatriculé **F-BPJF**

Bureau d'Enquêtes et d'Analyses  
pour la sécurité de l'aviation civile

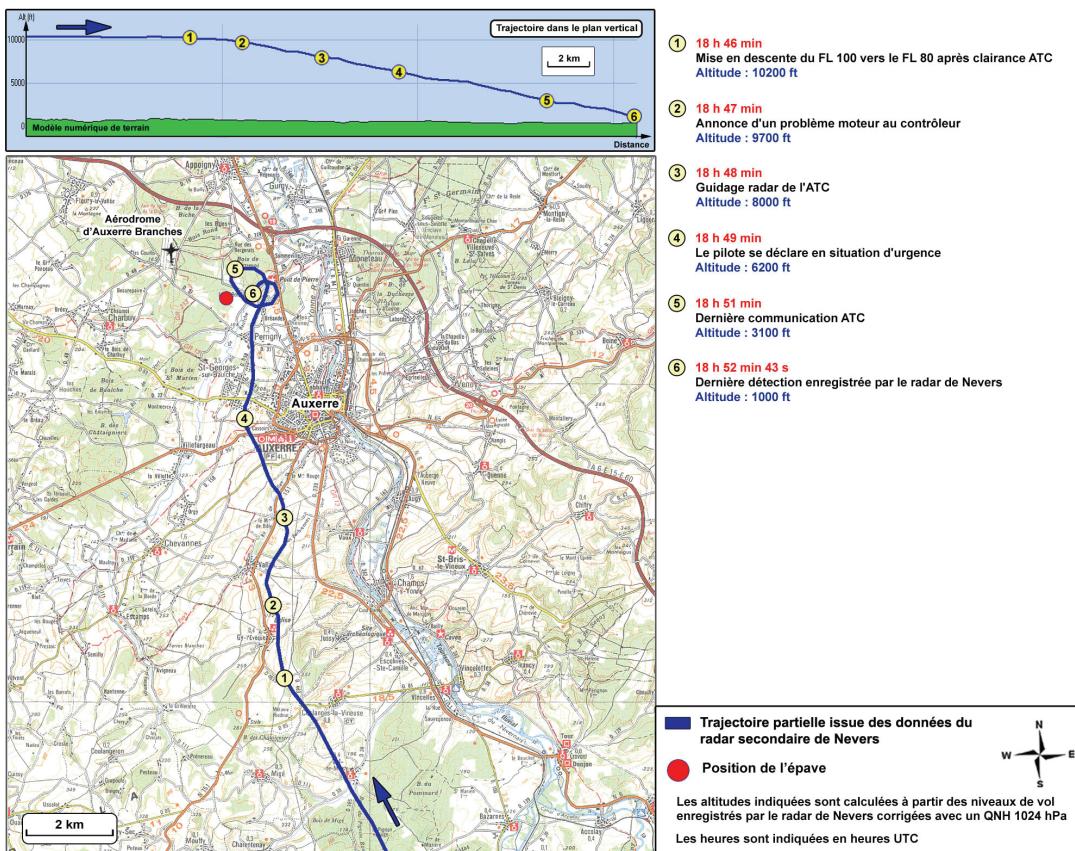
Trajectographie de la fin du vol

La gestion d'une double panne moteur, de nuit et en IMC, a provoqué une importante augmentation de la charge de travail du pilote. Les virages observés à la fin de la trajectoire sont dus soit à la recherche visuelle de l'aérodrome d'Auxerre par le pilote, soit à un défaut de pilotage, le pilote étant focalisé sur la recherche de la panne.

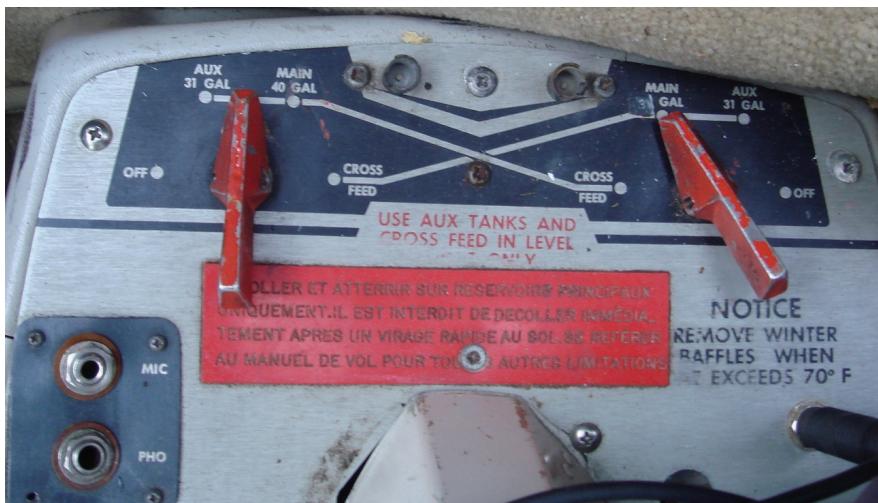
Sélecteurs de réservoirs de carburant

Le système de sélection des réservoirs de carburant a été démonté pour être examiné. Le système mécanique interdisant l'alimentation croisée des 2 moteurs fonctionne correctement. La cinématique (tiges de commande et boisseaux internes) est toujours opérationnelle. Les moteurs et les réservoirs utilisés sont cohérents avec les positions des sélecteurs de carburant. Les sélecteurs semblaient être positionnés sur les 2 réservoirs principaux lors de l'impact.

Pendant la descente demandée par le contrôleur, le pilote a été confronté à une double extinction des moteurs. Le témoin qui était à bord rapporte que les moteurs se sont arrêtés l'un après l'autre à un intervalle d'environ deux minutes. La position des sélecteurs de réservoir indique que le pilote a sélectionné les réservoirs principaux, ce qui est conforme à la procédure applicable en descente. Compte tenu de la faible quantité de carburant restant dans ces réservoirs et de la procédure indiquant que le décollage et la montée doivent également être réalisés en utilisant les réservoirs principaux, il est probable que l'avion a subi une panne d'essence.

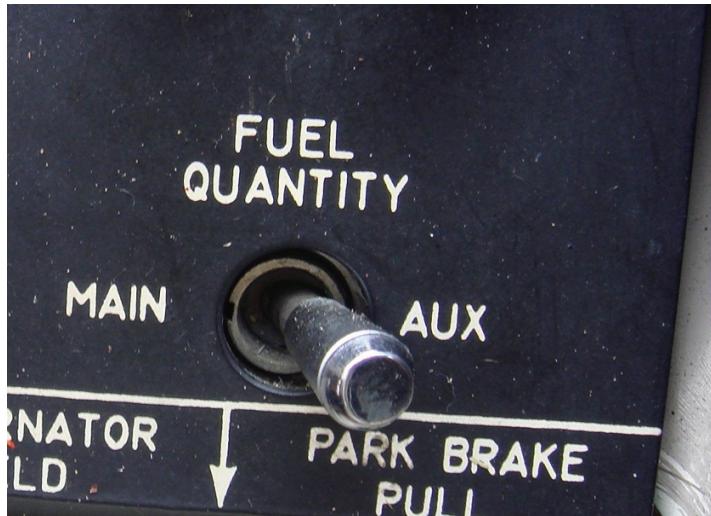
Sélecteur de jaugeage des réservoirs de carburant

Le pilote a omis de sélectionner les jauge des réservoirs principaux. De ce fait, la quantité importante de carburant affichée par les jauge des réservoirs auxiliaires ne lui a pas permis d'identifier la panne d'essence et de changer de réservoir. L'absence d'alarme sonore de bas niveau de carburant ne pouvait pas l'assister dans la détermination de la panne.

- l'oubli de sélectionner les jauge des réservoirs principaux ;
- la nuit et les mauvaises conditions météorologiques qui n'ont pas permis au pilote de terminer la procédure d'atterrissement forcé qu'il avait entreprise sur l'aérodrome d'Auxerre ;
- la faible expérience du pilote sur bimoteur, de nuit et sur cet avion.
