Rapport

Accident survenu le **17 août 2008**
à **Saint Barthélemy (971)**
à l'**avion Cessna C 208 B**
immatriculé **F-OIJO**
exploité par **Tropic Airlines**

Bureau d'Enquêtes et d'Analyses
pour la sécurité de l'aviation civile

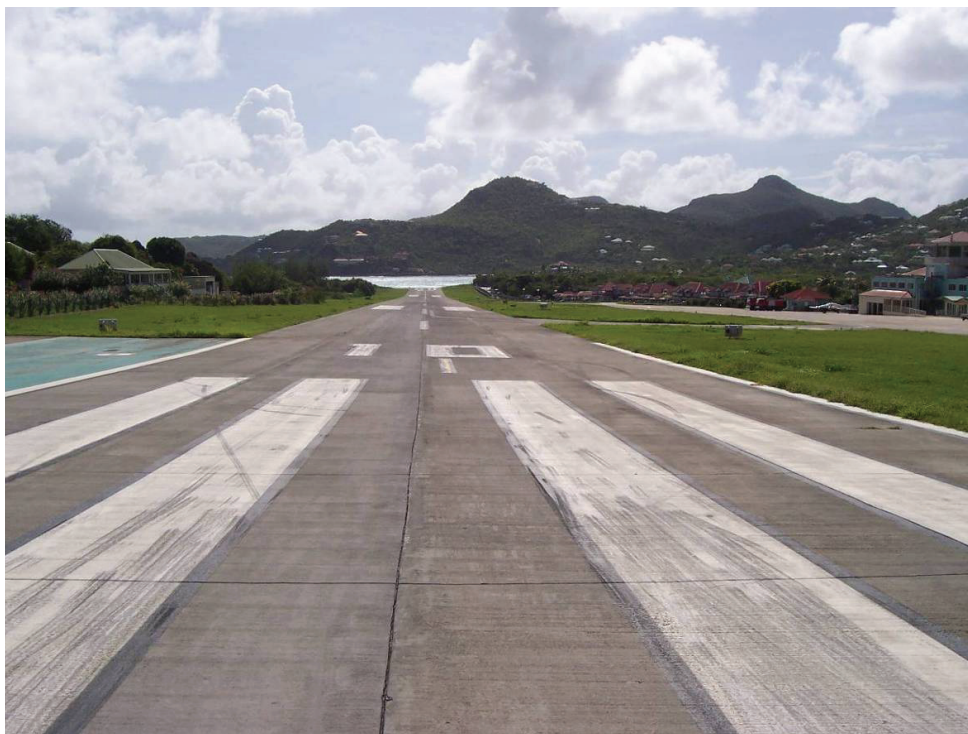
Vue depuis le seuil de la piste 10

Ce PD (prolongement dégagé) de 325 mètres porte à 975 mètres la distance disponible pour décoller (TODA).

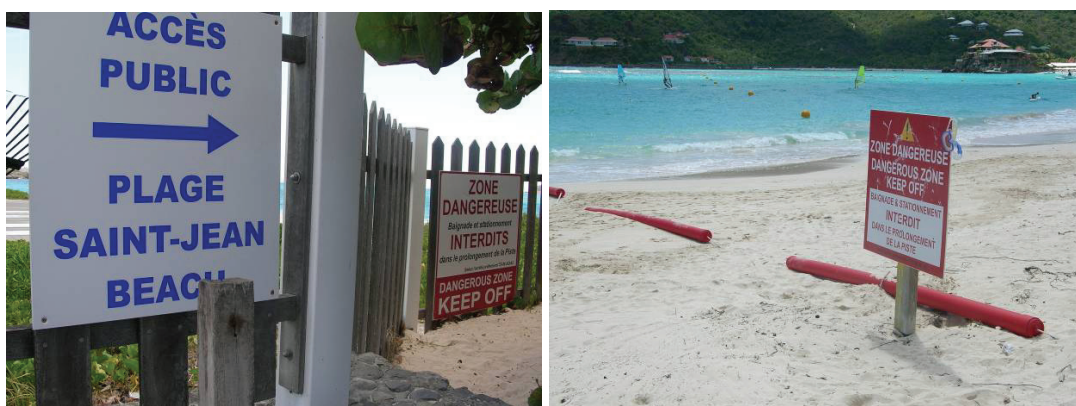
Des panneaux indicateurs et des bandes au sol informent les passants du danger à stationner dans cette zone.

Balisateur de la traversée de l'axe de piste sur la plage

L'absence de clôture dans le prolongement de la piste a fait l'objet de remarques lors de l'audit de sûreté réalisé en 2007 « Dans l'impossibilité de mettre en place une protection matérielle au seuil 28, il conviendrait de mettre en place un moyen de surveillance permanent afin de détecter toute personne au seuil de piste, voire sur la piste ».
