## INCIDENT

27 novembre 2008 - avion immatriculé F-GDNF

| <b>Événement :</b> | heurt de l'hélice avec le sol lors du roulage de nuit. |

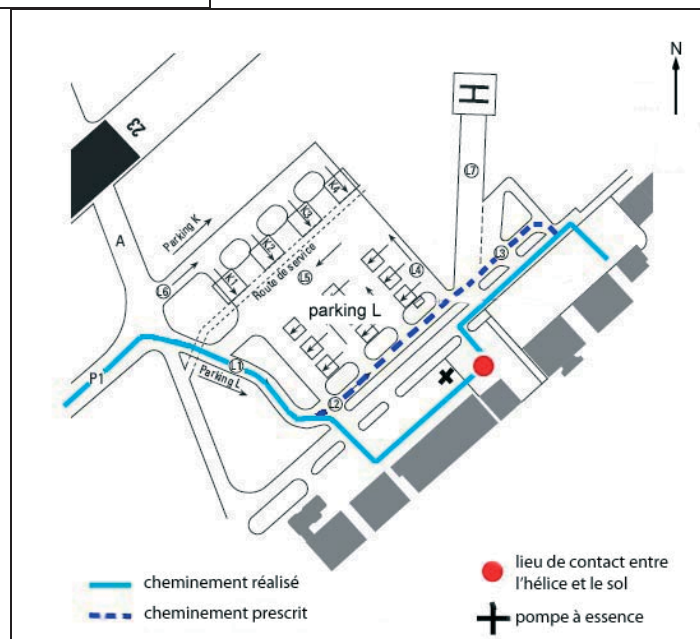
Il indique qu'en croisière, il note, d'après les informations de l'ATIS, la fermeture des voies de circulation B, P4, P3 et P2 l'obligeant soit à utiliser la piste 11/29 soit à emprunter la voie de circulation C. Il atterrit en piste 23 et suit, pour le roulage, les instructions suivantes du contrôleur : « NF vous remontez la piste 11/29 jusqu'au point d'arrêt F, ensuite E3, E1 pour le parking aviation civile ». Le parcours réalisé au sol, par le pilote, est illustré par les schémas ci-après.

Vers la fin du roulage, à l'intersection de L1 et L2, le pilote tourne à droite au lieu de tourner à gauche sur la voie de circulation L2. L'avion arrive sur un parking. Le pilote indique qu'il prend conscience de son erreur. En raison de la présence d'un bimoteur et de personnes sur ce parking, il décide de continuer le roulage entre une pompe à essence et un hangar pour rejoindre son point de stationnement. Juste après la pompe à essence, alors que l'éclairage est médiocre, il ressent le passage de l'avion dans un cassis. Il rejoint ensuite son parking.
