## ACCIDENT

27 novembre 2008 - avion immatriculé F-AZNZ

| <b>Événement :</b> | arrachement de la verrière en vol. |

**Aéronef :** avion Mudry Cap 20.

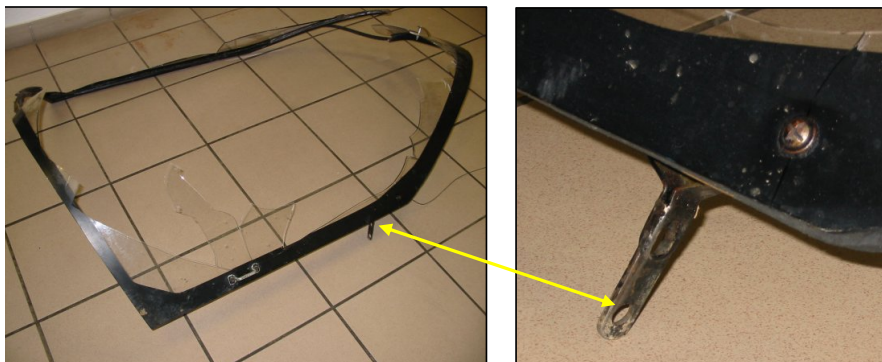
L'examen de l'avion et de la verrière montre que cette dernière a heurté le côté droit du fuselage, perforé l'extrados de l'aile droite et endommagé le bord d'attaque de l'empennage horizontal droit. Le mécanisme de largage de la verrière n'a pas été actionné et n'a pas fonctionné de façon intempestive. Le verrou, situé à l'arrière gauche, est en position verrouillé et n'est pas endommagé. L'ergot solidaire de l'armature de la verrière n'est pas endommagé. Le verrou n'était donc pas engagé dans l'ergot.

armature de la verrière et ergot de verrouillage arrière gauche

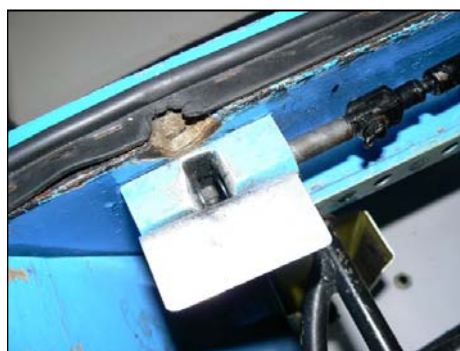
**verrou arrière ouvert**

Le propriétaire prêtait son avion au club. Il précise que la structure de la verrière est facilement déformable. Si l'on n'y prend pas garde, il est possible de fermer la verrière avec l'ergot de verrouillage à côté de la ferrure du verrou. Le verrouillage correct est difficilement visible par le pilote car le verrou est situé en arrière de son épaule gauche. En vol la dépression crée un soulèvement de la partie arrière gauche de la verrière et par conséquent un vrillage de celle-ci. Ce vrillage fait reculer l'avant gauche de la verrière qui peut alors s'échapper du crochet de verrouillage. En s'ouvrant la verrière vient frapper le côté droit du fuselage et l'extrados de l'aile. La charnière se rompt ensuite sous la contrainte.

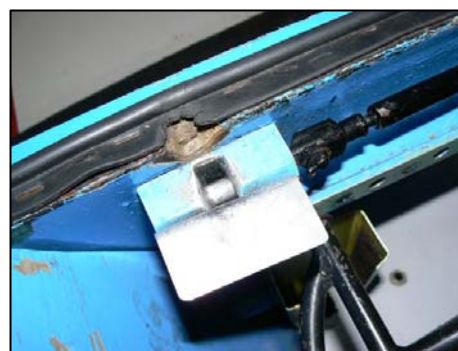
**verrou arrière fermé**
