Rapport

Accident survenu le **28 juin 2008**
à **Laboule (07)**
à l'**avion Rutan Long-Ez**
immatriculé **F-PPOT**

BEA

Bureau d'Enquêtes et d'Analyses
pour la sécurité de l'aviation civile

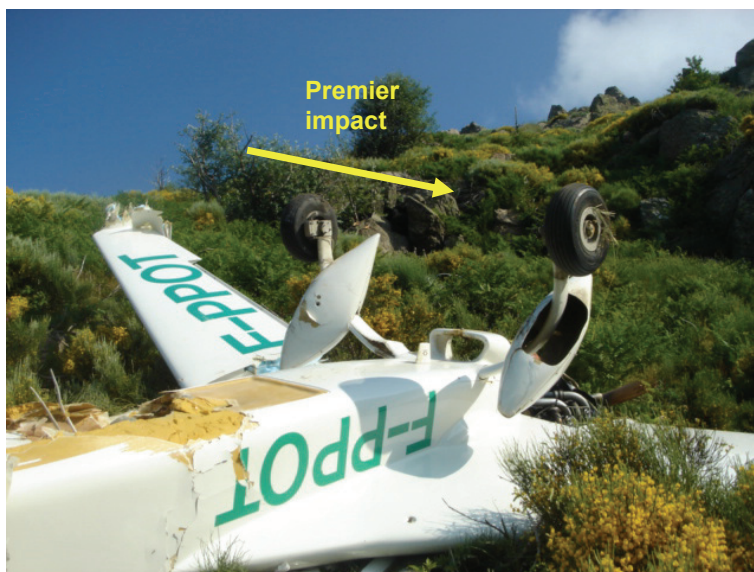
1.11 Examen du site

L'épave repose sur le dos sur le versant sud du Mont Tanargue à une altitude de 1 380 mètres. Quelques dizaines de mètres au-dessus du point d'impact, le sommet du Mont Tanargue est relativement plat. L'examen du site et de l'épave montre que l'avion est arrivé les ailes horizontales à un cap inverse de sa navigation prévue. Le côté gauche du fuselage a heurté une barre rocheuse. L'avion a ensuite glissé vers le bas puis a basculé en arrière et s'est retourné.

Le côté gauche du fuselage est enfoncé. Le capotage inférieur du moteur est cassé. Dans l'habitacle, la partie gauche est enfoncée et le tableau de bord partiellement cassé. Une partie de l'aile gauche, incluant le « winglet », a été arrachée. Le « winglet » de l'aile droite est détruit. Des morceaux des différentes parties de l'avion qui sont entrées en contact avec les rochers ont été retrouvés épars sur le flan de la montagne. Le train avant était rentré, le train principal est endommagé.

Sur le moteur, les extrémités des deux pales de l'hélice sont cassées. L'hélice, située en arrière des échappements, présente des traces de suie caractéristiques d'un mélange trop riche. Le mode de rupture des pales indique que le moteur ne délivrait pas de puissance au moment de l'impact.
