Rapport

Accident survenu le **19 juillet 2008**
à **Léoncel (26)**
au **planeur Schempp Hirth Janus A**
immatriculé **F-CEPC**

Bureau d'Enquêtes et d'Analyses
pour la sécurité de l'aviation civile

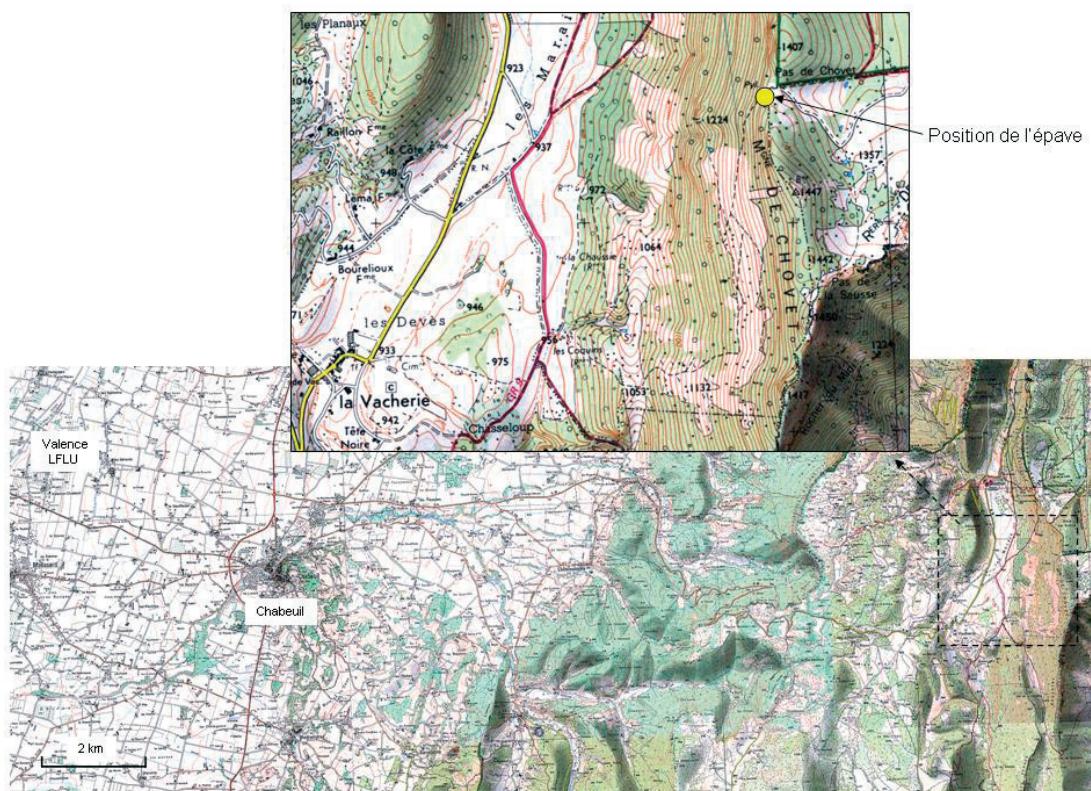
Le planeur a heurté le relief à une altitude d'environ 1 300 mètres, sur le versant ouest d'une crête orientée nord / sud. L'épave a été retrouvée dans une zone boisée proche du sommet de la crête.

Le planeur a heurté la cime des arbres puis a glissé le long des troncs jusqu'au sol.

L'aile droite et l'empennage horizontal ont été arrachés. Les déformations observées sur les attaches des commandes de vol sont consécutives à l'accident. La commande des volets de courbures a été retrouvée sur la position + 6° et celle des aérofreins sur la position rentrée.

Il n'a pas été possible de déterminer l'attitude du planeur lors de l'impact avec les arbres.

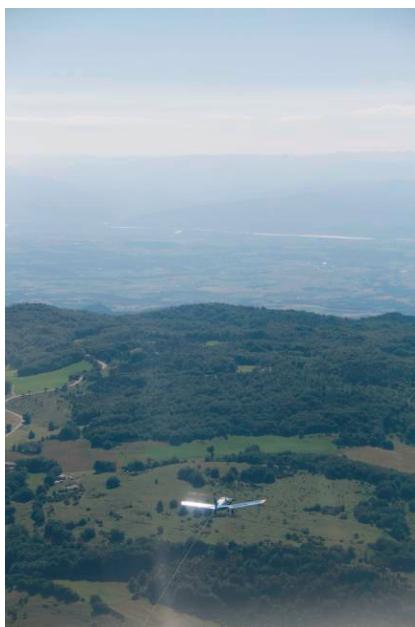
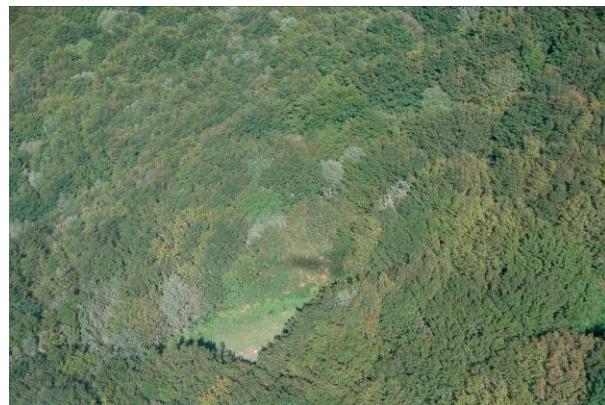
Les deux dernières photographies prises par la passagère du planeur

Les deux dernières photographies ont été prises à neuf secondes d'intervalle juste après le largage. Sur l'avant-dernière photographie, on voit l'avion remorqueur s'éloigner en direction de l'aérodrome de Valence.

Compte tenu de la position de l'épave et des dernières photographies prises par la passagère, il est vraisemblable que l'accident a eu lieu très peu de temps après le largage.
