## ACCIDENT

31 juillet 2008 - avion immatriculé F-GORA

| <b>Evénement :</b> | sortie latérale de piste lors du roulement à l'atterrissage, rupture du train avant. |

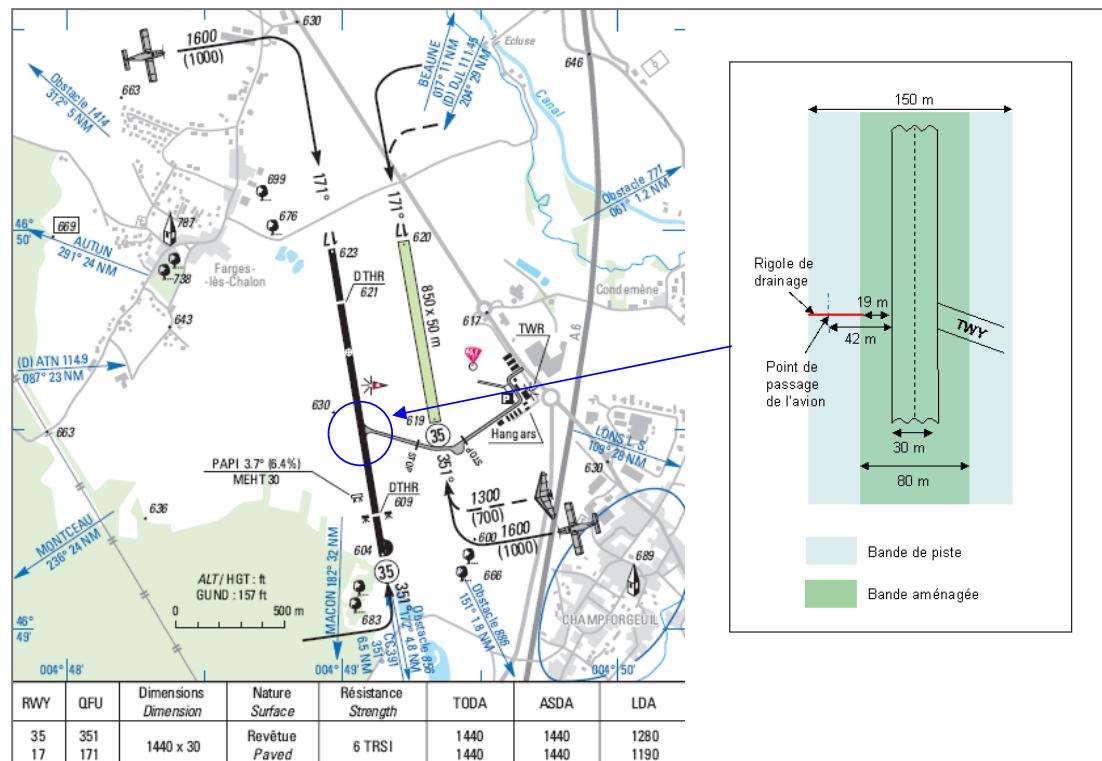
déporte sur la gauche. Le pilote ne parvient pas à corriger la trajectoire de l'avion qui sort latéralement de piste. Il décide de laisser rouler l'avion dans l'herbe. Le train avant se rompt lors de son passage dans une rigole de drainage perpendiculaire à la piste (voir croquis ci-dessous) puis l'avion s'immobilise.

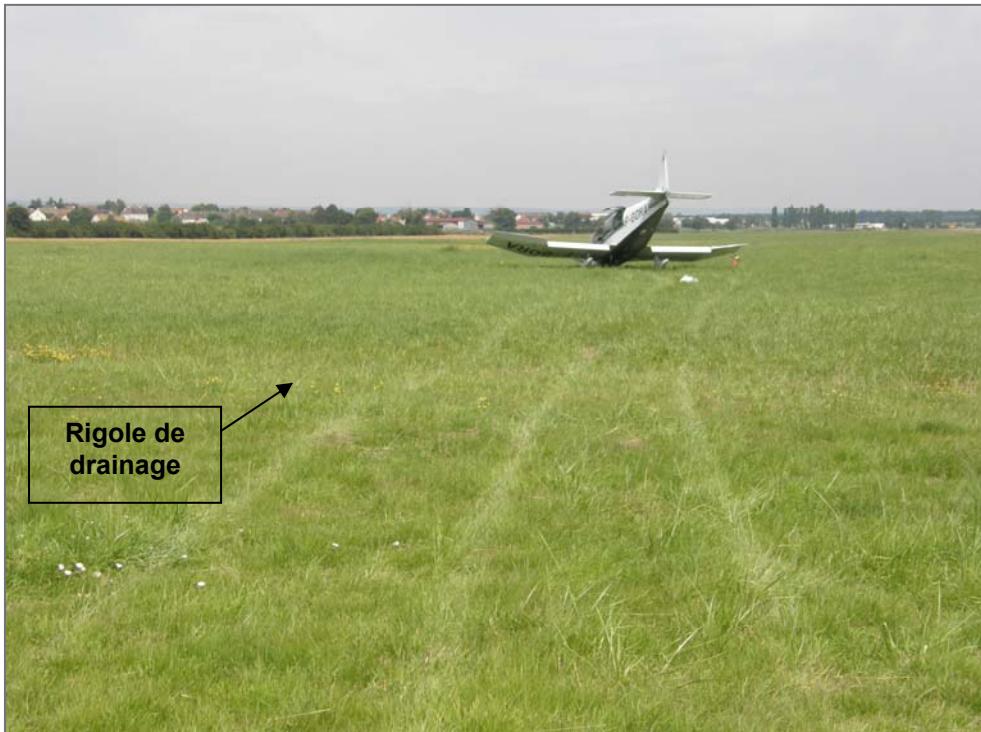
Le pilote précise que les atterrissages par vent arrière n'ont pas été abordés lors de sa formation et qu'il a déjà atterri dans ces conditions. Il ne pensait pas qu'il puisse y avoir un obstacle de cette nature à cette distance du bord de la piste.

La rigole d'une trentaine de centimètres de largeur et d'environ vingt-cinq centimètres de profondeur a été creusée par l'agriculteur amodiataire pour évacuer les eaux de ruissellement. Elle se trouve en partie dans la bande aménagée<sup>(3)</sup> de la bande de piste<sup>(4)</sup>. Cette rigole recouverte par l'herbe est difficilement visible (voir photographie). Lors de l'accident l'avion était en dehors de la bande aménagée.

Un accident similaire a eu lieu le 7 avril 2008. Un avion est sorti latéralement de la piste 35 par la gauche lors d'un atterrissage avec une composante de vent arrière. Après cet accident, la Délégation Territoriale a informé la Chambre de Commerce et d'Industrie de Saône-et-Loire que la rigole présentait un danger pour les aéronefs.
