## ACCIDENT

9 mai 2008 - planeur immatriculé F-CIRV

| <b>Evénement :</b> | collision lors du roulement à l'atterrissage avec un planeur en stationnement à proximité des hangars. |

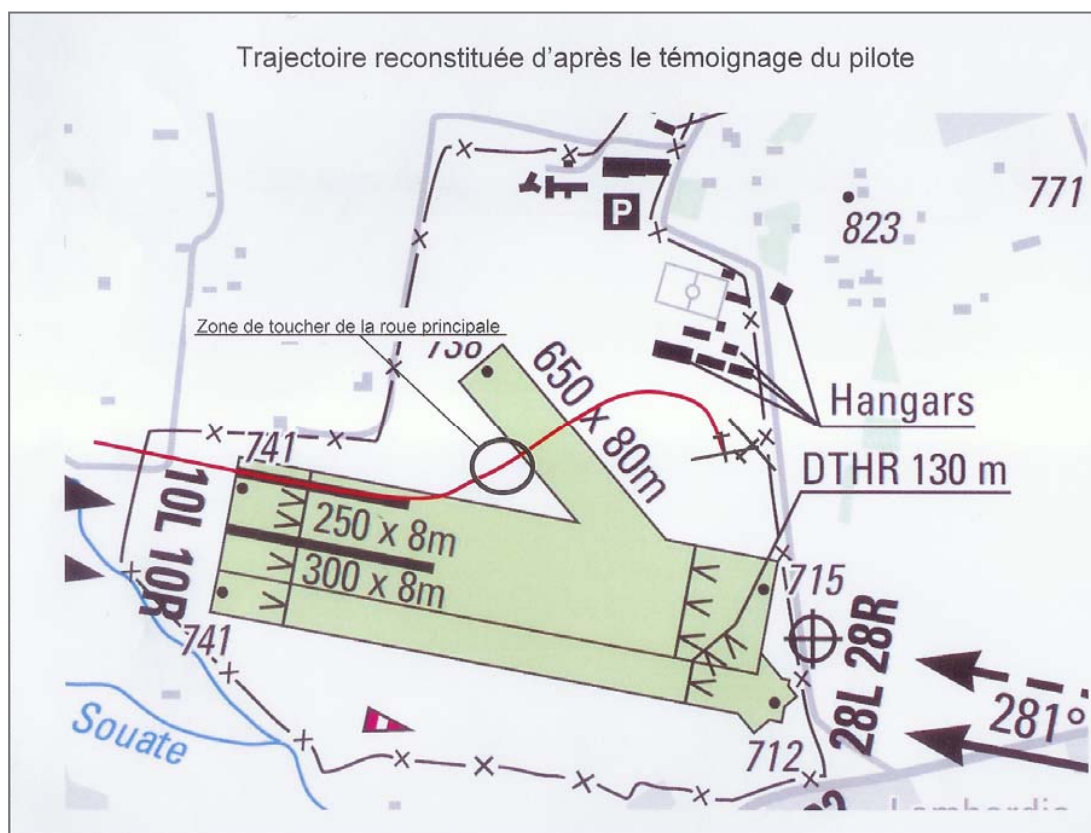
De retour du quatrième et dernier vol de la journée le pilote se présente en piste 10 L. Il décide d'effectuer un atterrissage long afin d'immobiliser le planeur au plus près du hangar. Au moment du touché de la roue principale, entre la piste 10 L et la piste 32, il sort les aérofreins tout en gardant une vitesse élevée au roulement afin de passer un léger dévers. Lorsqu'il approche des hangars, il se rend compte qu'il roule trop vite. Il dévie sa trajectoire à droite en actionnant les palonniers puis freine. La roulette de nez venant en appui sur le sol et la vitesse diminuant, le planeur n'est plus contrôlable en direction. Il termine sa course dans un planeur en stationnement devant les hangars.

L'examen du système de freinage permet d'exclure une défaillance mécanique.
