ACCIDENT

28 septembre 2008- avion immatriculé F-PBUG

Evénement :	perte de l'hélice en vol, atterrissage d'urgence en campagne.
Cause identifiée :	montage inadapté lors du changement du cône de l'hélice.

Aéronef : avion Jodel DH 251 (construction amateur) moteur Lycoming O 320 ; hélice Evra en bois.

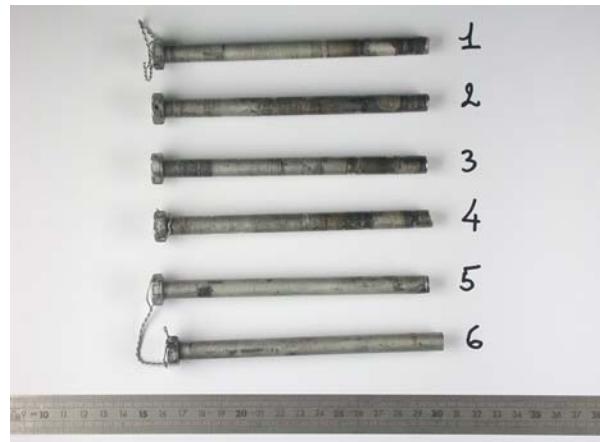
Un examen des vis de fixation de l'hélice a été réalisé. Elles se sont rompues sous un processus de fissuration en fatigue. Les fissures de fatigue se sont propagées à partir de zones de multi-amorçage situées au niveau du dernier filet (voir photographie ci-après).

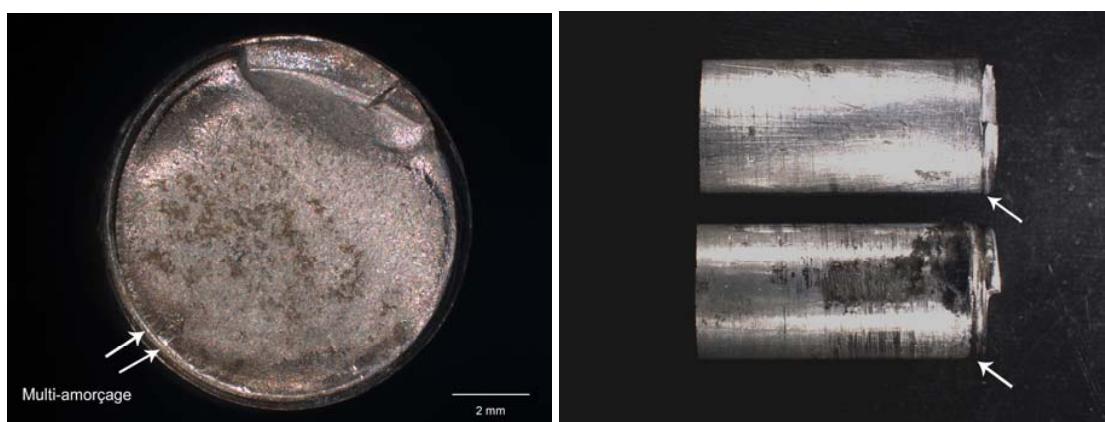
La première vis à se fissurer présente une zone de multi-amorçage caractéristique d'un manque de serrage.

Les cinq autres vis présentent des fissures de fatigue plus ou moins étendues dont l'aspect indique qu'elles se sont propagées sous un niveau de contrainte élevé.

Le cône métallique comportait deux flasques de fixation serrées par les vis. Le cône en matériau composite n'en comportait qu'une. Pour compenser l'épaisseur de la flasque manquante, une entretoise métallique a été ajoutée au montage. L'épaisseur insuffisante de cette entretoise a entraîné un serrage des vis jusqu'à la fin de leur filetage sans fournir un serrage suffisant de l'assemblage des pièces.
