## ACCIDENT

30 août 2008 - avion immatriculé HB-PLO

**Aéronef :** avion Piper PA 24-250 « Comanche ».

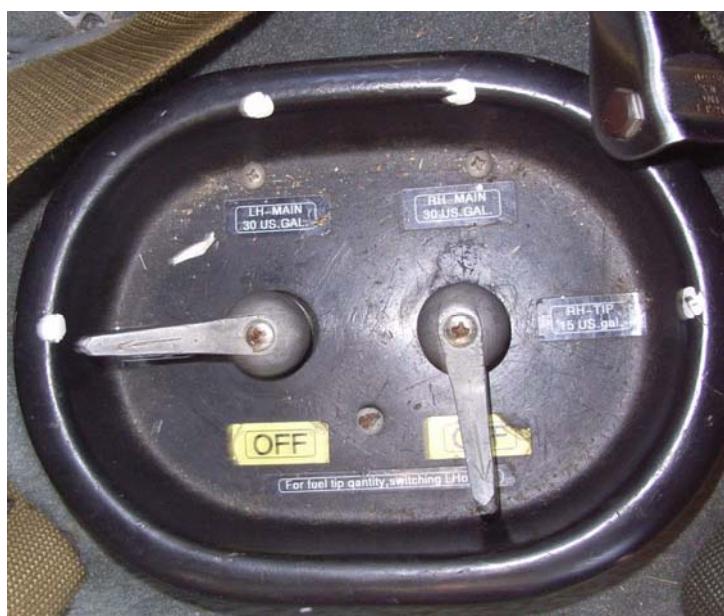
Le pilote indique qu'il a sélectionné par erreur le réservoir auxiliaire gauche. Il précise qu'il savait qu'il devait décoller et atterrir en sélectionnant les réservoirs principaux. Il pense qu'il n'a pas effectué les vérifications « avant mise en route » et « avant décollage » de manière inattentive. Ces deux check-lists prévoient la vérification de la position des sélecteurs des réservoirs.<sup>(3)</sup>

vue de la position des sélecteurs des réservoirs lors du décollage
