Rapport

Accident survenu le **25 mai 2008**
à **Léguillac-de-Cercle (24)**
à l'**avion Piper Aircraft PA 46 Malibu**
immatriculé **N9245D**
exploité par **Flaix Air Inc. Trustee**

BEA

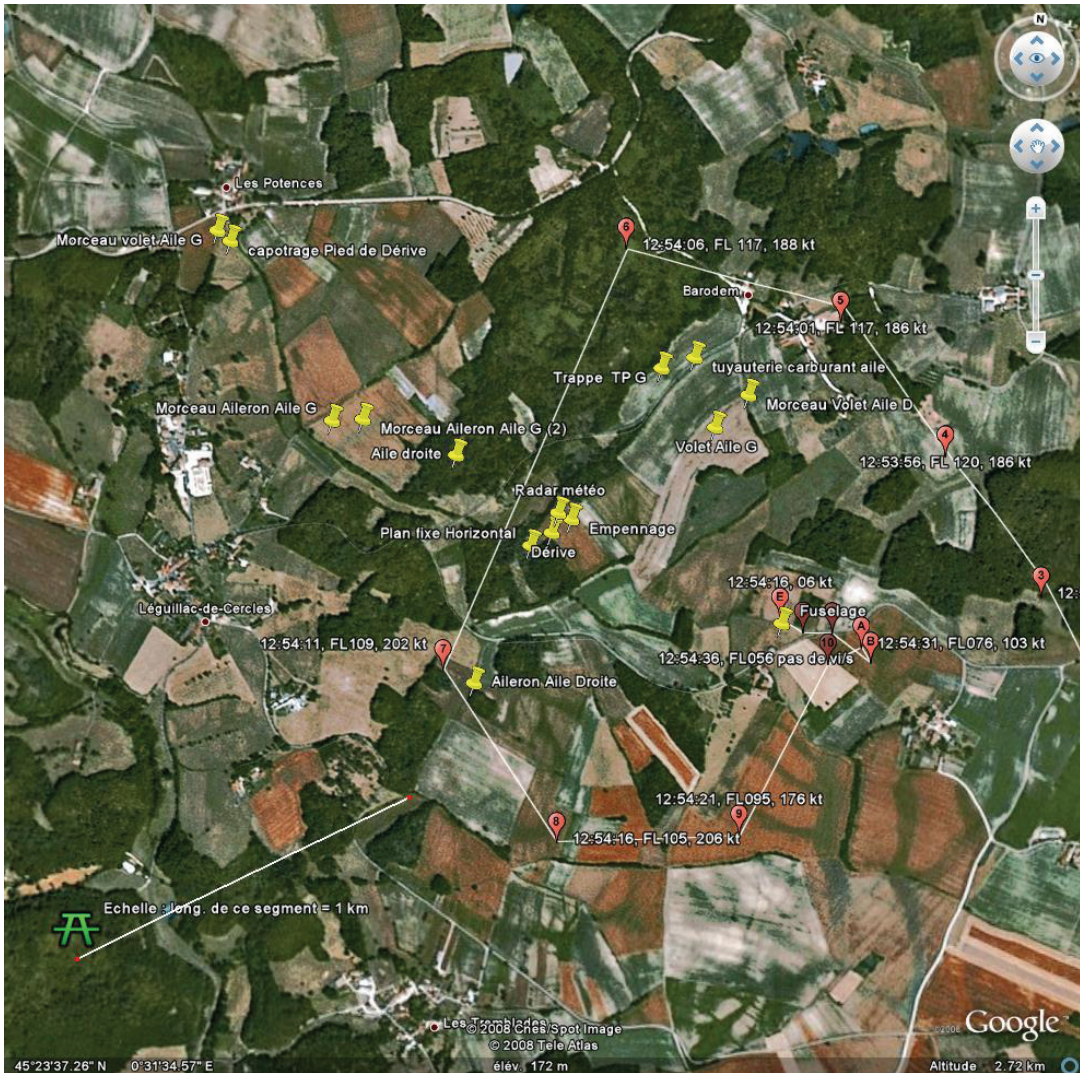
Répartition au sol des différents morceaux de l'épave

Un plan représentant la position des débris de l'avion figure en annexe 3. L'épave est dispersée en plusieurs points suivant un arc de cercle de rayon 1 500 m centré sur le fuselage qui constitue la partie principale de l'épave. Celui-ci repose à plat sur le sol.

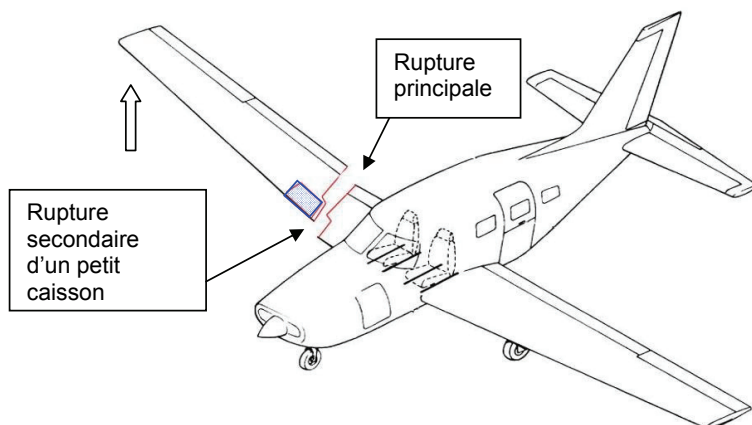
1 - Rupture de la demi-voilure droite en flexion positive

La demi-aile droite a été retrouvée à environ 1 000 m à l'ouest-nord-ouest de l'épave principale. Elle présente une déformation en flexion par facteur de charge positif. Le volet et l'aileron sont absents. Les rivets de leurs charnières ont été sectionnés. Le radar météorologique s'est désolidarisé. Il a été retrouvé sans endommagement extérieur apparent à deux cents mètres de la demi-aile droite.

- toutes les ruptures et désolidarisations des éléments principaux de la cellule sont du type statique, consécutives aux efforts subis au-delà de la charge extrême admissible ;

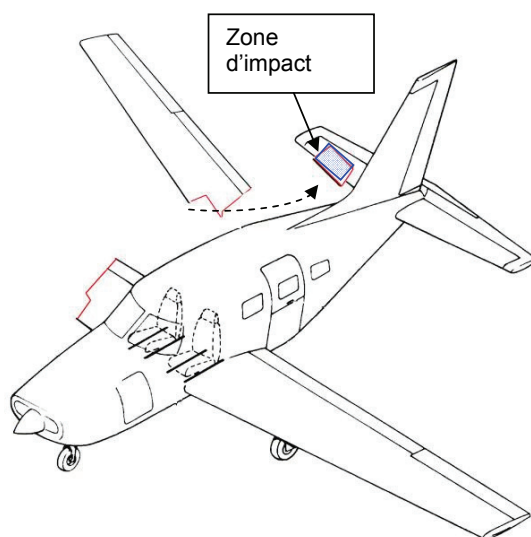
1a - Un morceau de caisson de voilure vient impacter le bord d'attaque du plan fixe horizontal droit.

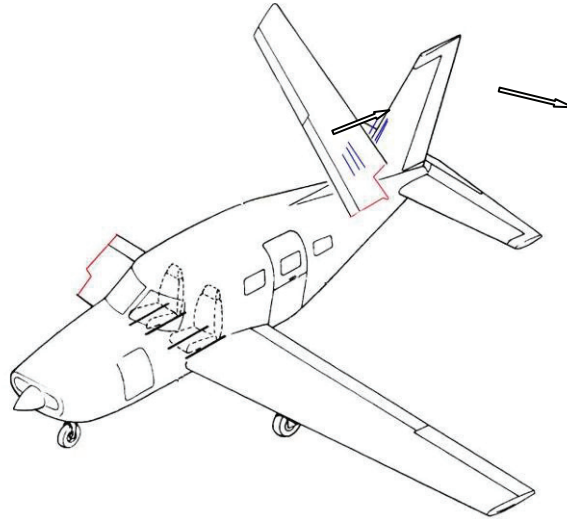
1b - la demi-voilure vient impacter l'empennage arrière au niveau de son karman avec la cellule.

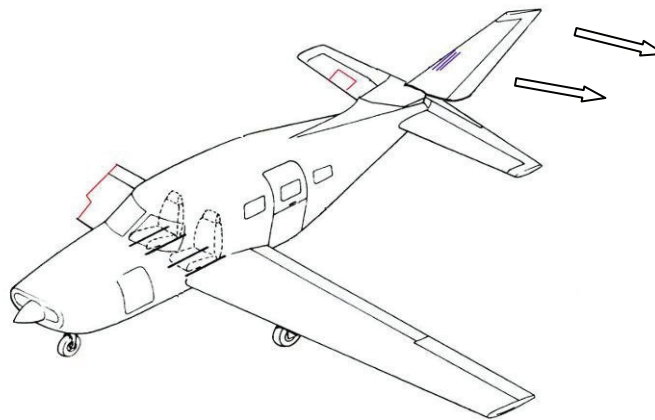
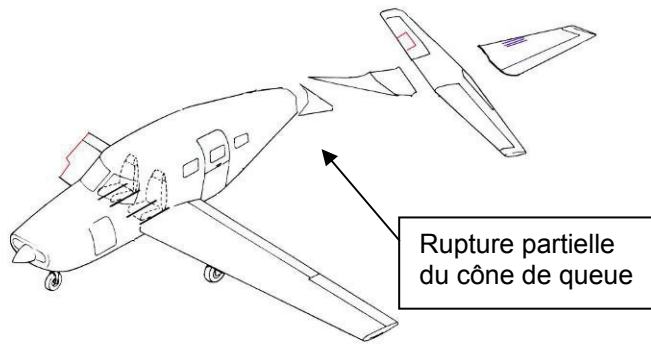
L'empennage arrière a été retrouvé en deux parties distinctes 1 000 m à l'ouest de l'épave. D'un côté la dérive et le gouvernail, et de l'autre, les deux plans horizontaux. Il porte des traces de métal fondu bordé d'un dépôt noirâtre à l'intérieur du plan fixe horizontal droit.

2 - Sous le choc, l'empennage arrière se désolidarise de la cellule par la gauche.

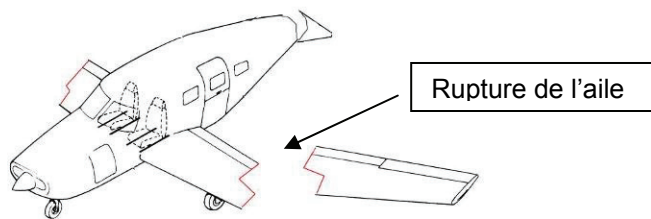
Un promeneur a retrouvé la demi-aile externe gauche plusieurs mois après l'accident, dans une forêt à environ 1 500 mètres au nord-ouest du fuselage. Elle se trouvait dans un arbre, ce qui rendait sa détection difficile.

3 - Rupture de la demi-voilure gauche.

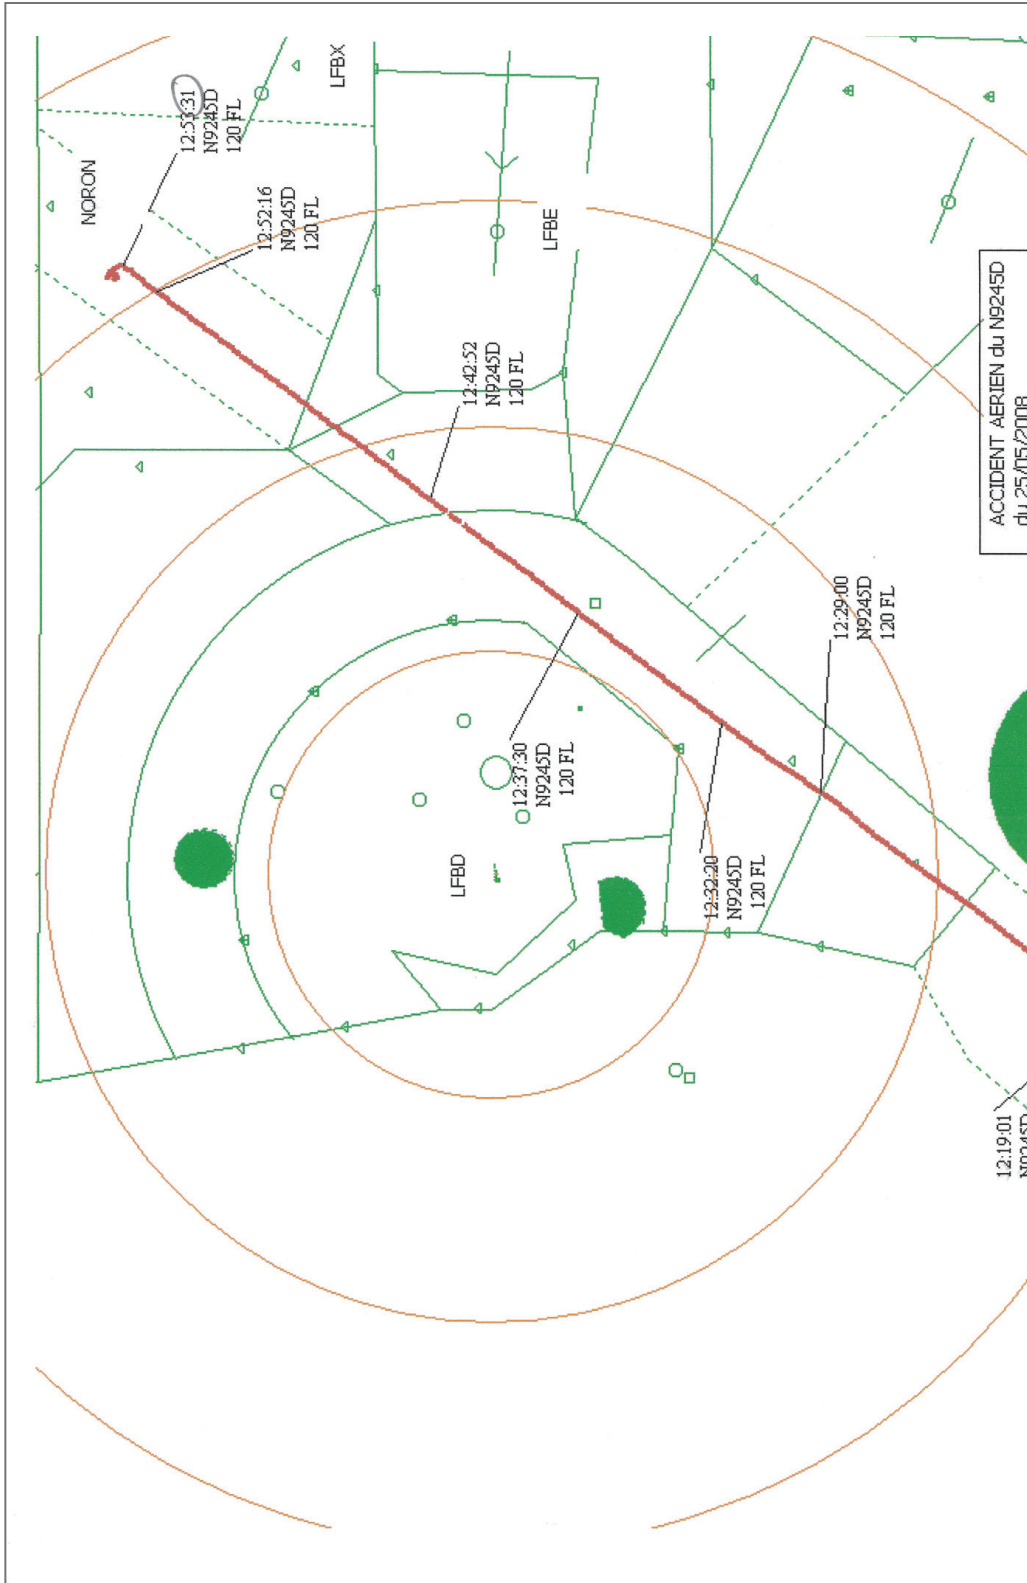
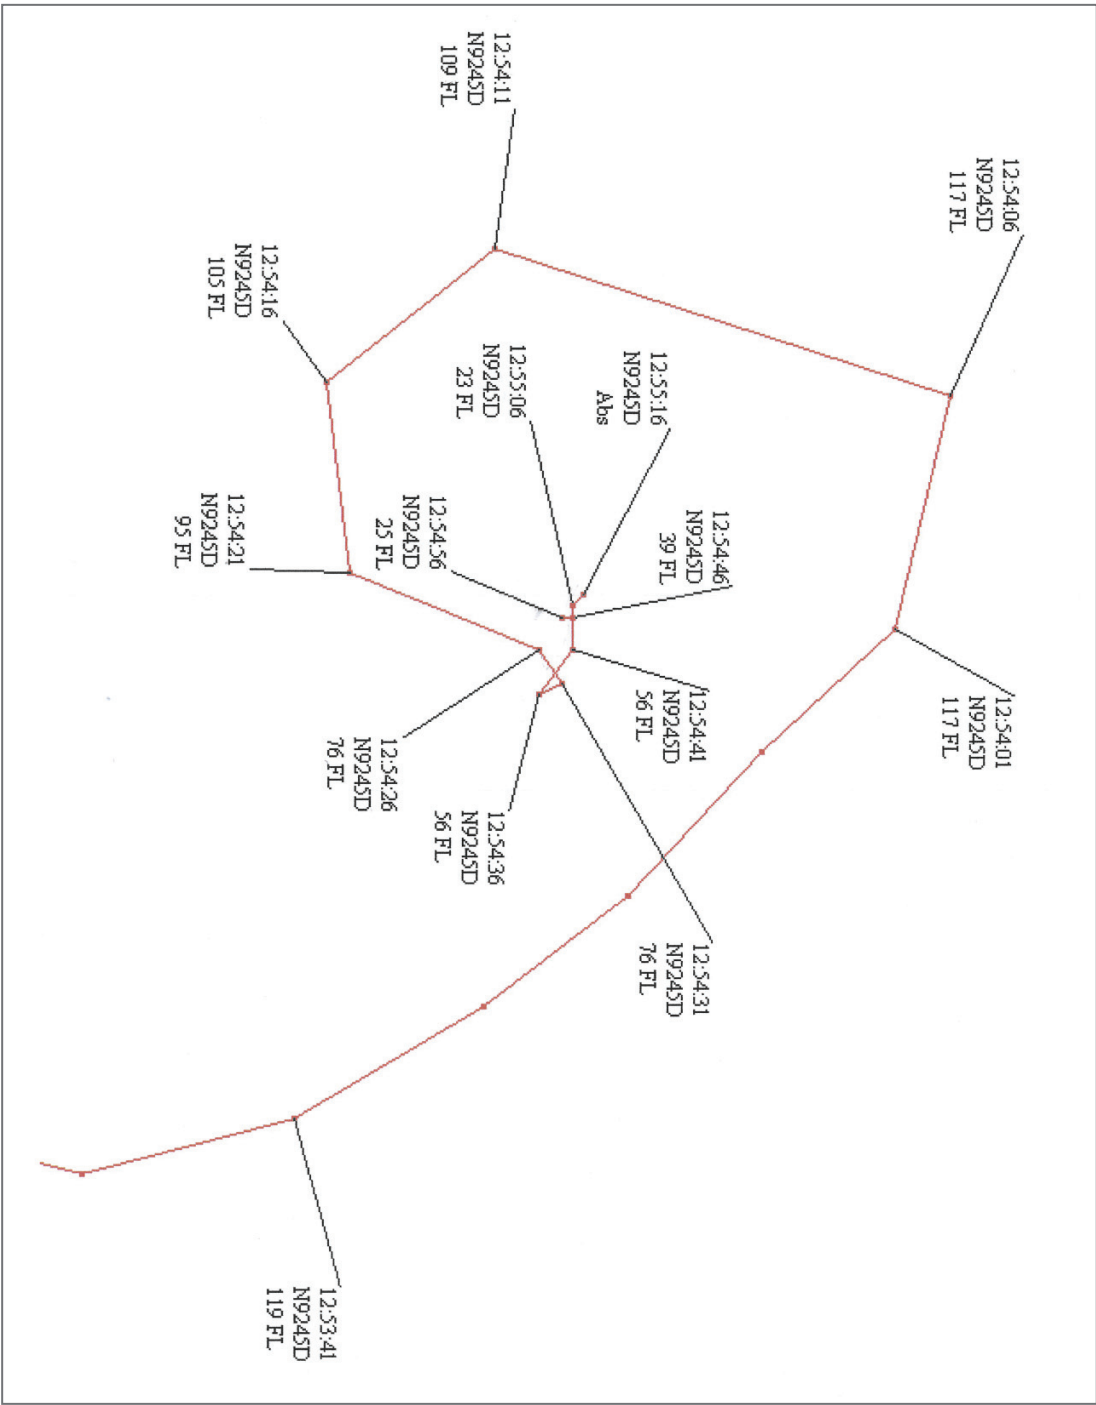
annexe 5
Trajectoires radar

- ❑ un vol rectiligne au FL 120 et au cap 035° depuis la prise de contact à 12 h 20 jusqu'à 12 h 53 environ ;
- ❑ entre 12 h 53 min 31 et 12 h 53 min 56, l'avion est stable au FL 120 et s'écarte de sa trajectoire initiale en virant lentement à gauche du cap 035° vers le cap 315°, avec une vitesse verticale en descente de l'ordre de 180 ft/min ;
- ❑ à 12 h 54 min 06, l'avion part brusquement en virage à gauche et la vitesse verticale augmente très rapidement pour atteindre, dix secondes plus tard, environ 7 000 ft/min ;
- ❑ à partir de ce dernier point, la trajectoire décrit une spirale par la droite avec un taux de chute atteignant 10 000 ft/min.
