# Rapport

Accident survenu le **16 novembre 2008**  
au large de **Cherbourg (50)**  
**à l'avion Cirrus SR22**  
**immatriculé N224AG**

Bureau d'Enquêtes et d'Analyses  
pour la sécurité de l'aviation civile

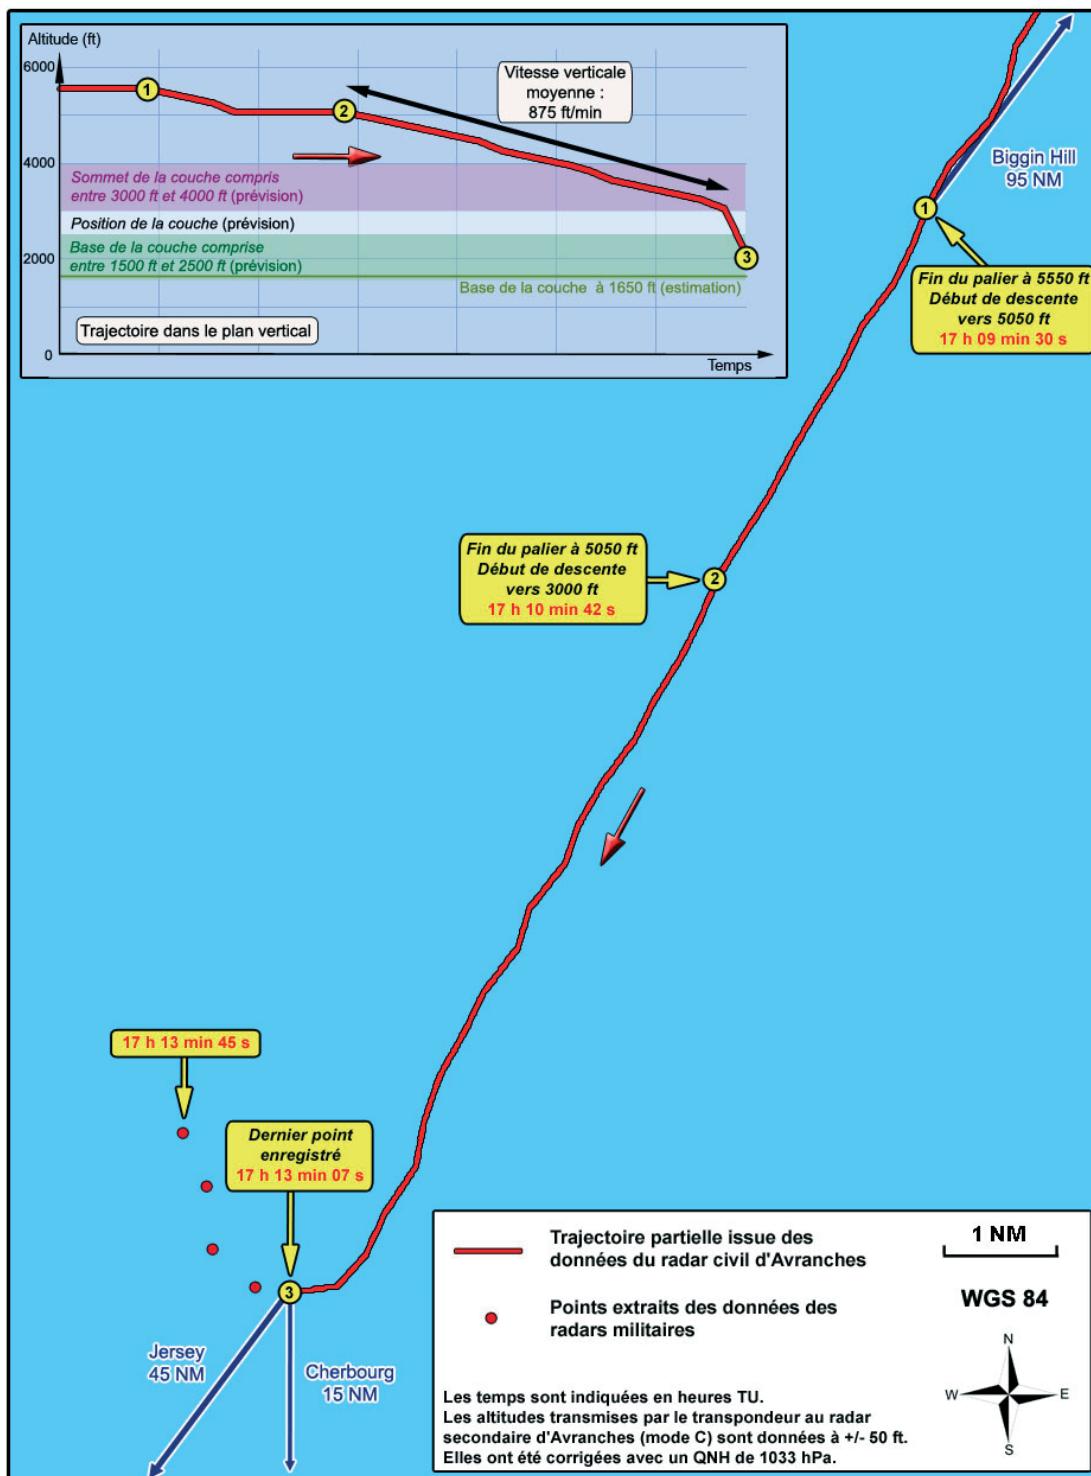
# Annexe 1

Les données issues de la station radar secondaire d'Avranches montrent que le pilote suivait une route orientée vers le sud-ouest, en descente régulière depuis environ deux minutes, jusqu'à l'avant-dernier point. Le dernier point enregistré se situe 1 000 pieds plus bas que le précédent. Compte tenu de la période de rotation de l'antenne radar<sup>(3)</sup> et de l'erreur possible du mode C du transpondeur, l'écart entre ces deux points indique que la vitesse verticale de l'avion pouvait avoir une valeur comprise entre 6 700 et 8 300 pieds par minute. Ce dernier point montre également que la trajectoire de l'avion avait dévié vers la droite.

La station radar primaire de Cherbourg a détecté quatre positions supplémentaires après la perte de détection par la station d'Avranches. Ces quatre points supplémentaires indiquent un changement de trajectoire en direction du nord-ouest. Ils ne donnent en revanche aucune indication sur l'altitude de l'avion.

## Reconstitution de la trajectoire d'après les données radar

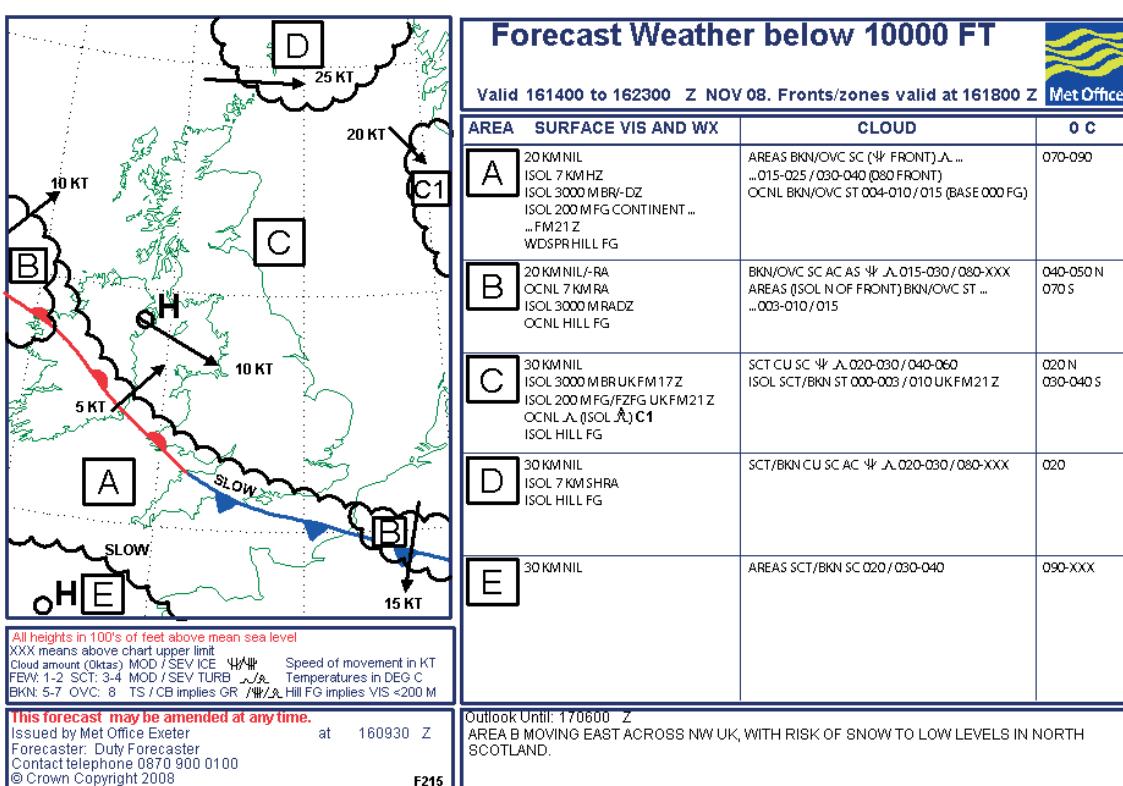
Carte valide à 18 h :

Dans la zone de l'accident, la carte de prévisions de 18 heures prévoyait notamment :

- une visibilité de 20 km, réduite par endroits, en mer, à 7 km, voire à 3 000 m en raison de brume et de bruine légère ;
- des zones de stratocumulus, morcelés ou couvrant la totalité du ciel, dont la base se situait entre 1 500 et 2 500 pieds d'altitude, et dont le sommet se situait à une altitude comprise entre 3 000 et 4 000 pieds ;
- de manière occasionnelle, des stratus morcelés ou couvrant la totalité du ciel, dont la base était à une altitude comprise entre 400 et 1 000 pieds, et dont le sommet se trouvait à une altitude de 1 500 pieds.
