INCIDENT GRAVE

23 septembre 2008- avion immatriculé N111HT

Evénement :	projection d'huile sur le pare-brise, déroutement et atterrissage avec une visibilité réduite.
Cause identifiée :	absence de vérification avant le vol d'un système non prévu par le constructeur.

Aéronef : avion Cirrus SR 22, moteur Continental IO-550.

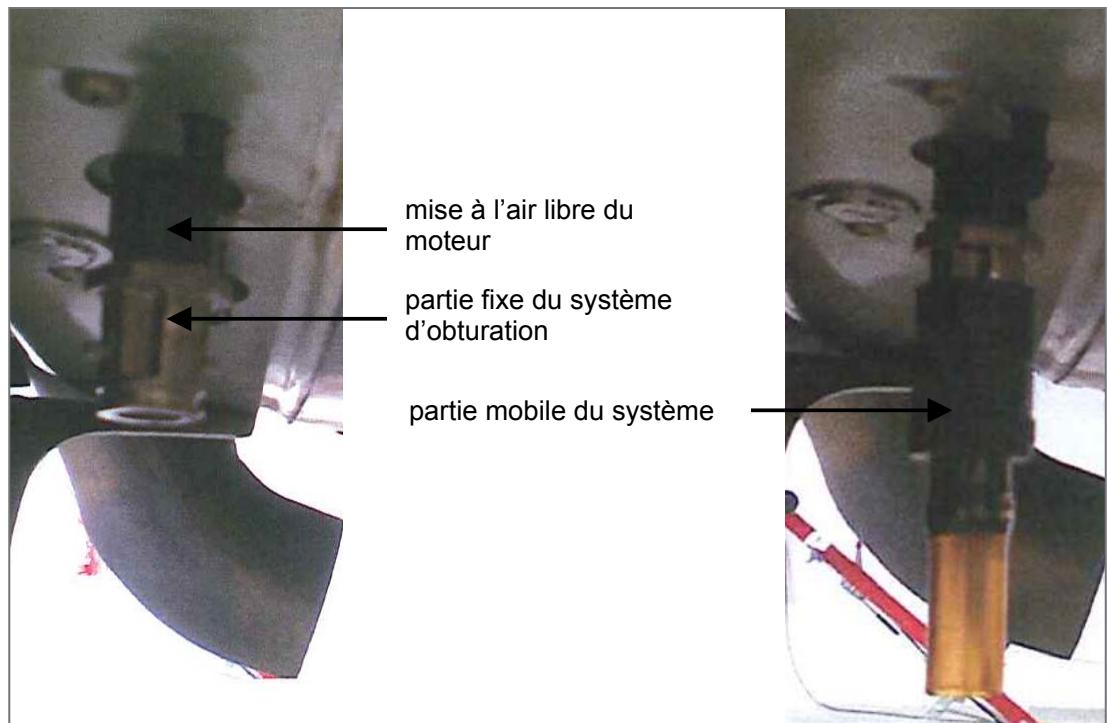
Début 2008, le pilote avait installé un système d'obturation sur la mise à l'air libre du circuit d'huile sous le moteur. Le but était d'éviter que de l'huile ne s'écoule par la mise à l'air libre lorsque l'avion est stationné dans le hangar. Le système est constitué d'une partie fixe et d'une partie mobile. L'ouverture et la fermeture sont obtenues par une rotation d'un quart de tour. Après quelques vols, le pilote s'est lassé de manipuler ce système et a décidé de le conserver ouvert.

A la fin de la visite annuelle, lors du nettoyage de l'avion, un mécanicien stagiaire a involontairement fermé le système. Ce dernier n'a pas été vérifié lors des trois visites pré-vol qui ont suivi la visite annuelle.

En vol, la surpression engendrée par l'obturation de la mise à l'air libre a provoqué la projection d'huile par le joint Spi du vilebrequin.
