# Rapport

Accident survenu le **4 mai 2008**  
à **Longchamps (27)**  
à l'avion **Yakovlev Yak 54**  
immatriculé **RA-3332K**

Bureau d'Enquêtes et d'Analyses  
pour la sécurité de l'aviation civile

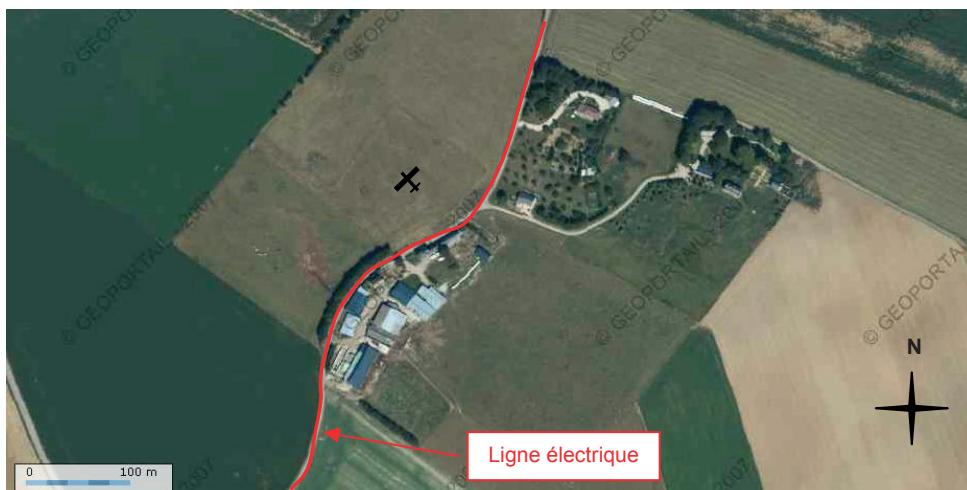
L'épave est retrouvée dans une prairie à 60 mètres à l'ouest de la route qui traverse le lieu dit « Entre-Deux-Boscs ». Cette route est bordée par une ligne électrique d'environ sept mètres de hauteur (en rouge sur la photo ci-dessous).

L'épave n'est pas dispersée. Elle a été fortement endommagée par l'incendie, notamment l'aile gauche qui a complètement été détruite. Aucune trace n'est observée sur le sol en amont du point d'impact. Les gouvernes sont en place. Le moteur est détaché du fuselage et enfoncé dans le sol avec une légère inclinaison vers la droite. Les instruments de bord ont été détruits par l'incendie et n'ont pu fournir aucun indice. Les déformations de la cellule indiquent que l'avion a heurté le sol avec une très légère assiette à piquer et une faible inclinaison à droite.

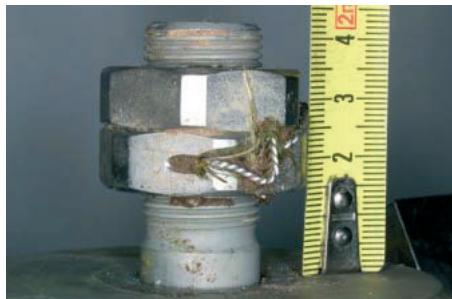
Sur ce moteur, la position « plein petit pas » nécessite une pression d'huile suffisante pour contrer les actions de la force centrifuge sur les contrepoids des pales et leur passage en position « grand pas ». La pompe à huile qui fournit la pression d'huile nécessaire au maintien de la position « plein petit pas » des pales est entraînée directement par le vilebrequin du moteur. Par conséquent, le moteur fonctionnait au moment de l'impact avec le sol. Cependant, l'absence de modification du calage des pales lors de l'impact indique que la puissance délivrée par le moteur était faible.

Tige du mécanisme de changement de pas de l'hélice en position plein petit pas

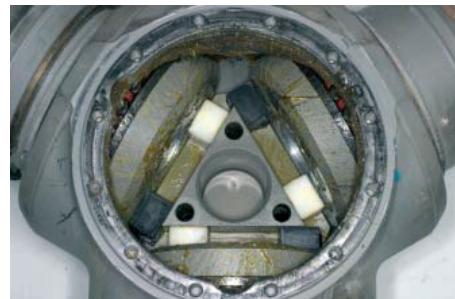
- l'ensemble mécanique interne du moteur était en bon état et ne présentait pas d'endommagements antérieurs à l'accident,
- les restes des trois pales ont été figés en butée « plein petit pas » par leurs contrepoids respectifs, emprisonnés dans le flasque du cône d'hélice,
- le mécanisme interne de changement de pas n'a pas été endommagé ; aucun marquage des billes sur les demi-pistes des roulements des pieds de pales n'a été constaté,
- l'absence de trace de rotation des contrepoids sur le flasque indique que leur calage n'a pas été modifié lors du heurt des pales avec le sol.

Moyeu et système de changement de pas en bon état

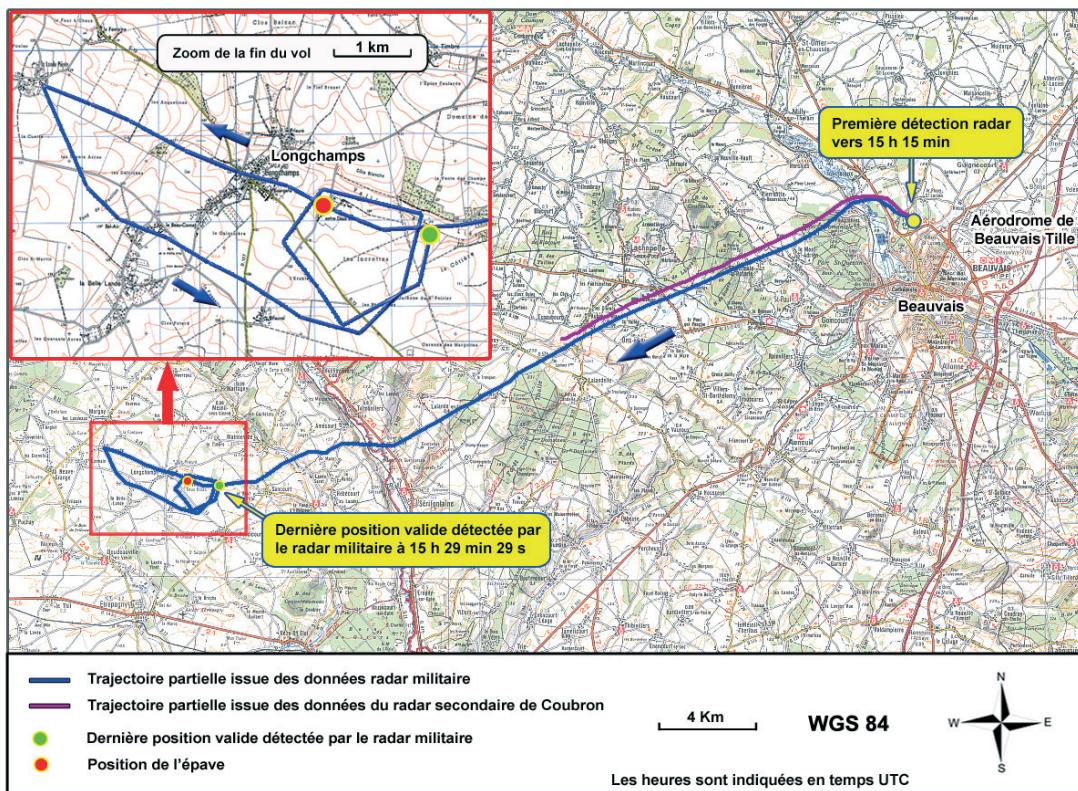
Les enregistrements de radars civils (CRNA Nord) et militaires ont permis de reconstituer la trajectoire de l'avion. Ils montrent que le vol s'est déroulé en deux phases :

- la première, quasiment rectiligne, entre Beauvais et le site de l'accident,
- la seconde comportant des évolutions à proximité immédiate du site jusqu'à la disparition de la trace radar.

L'imprécision des données radar en altitude n'a pas permis de déterminer précisément à quelle hauteur évoluait l'avion.

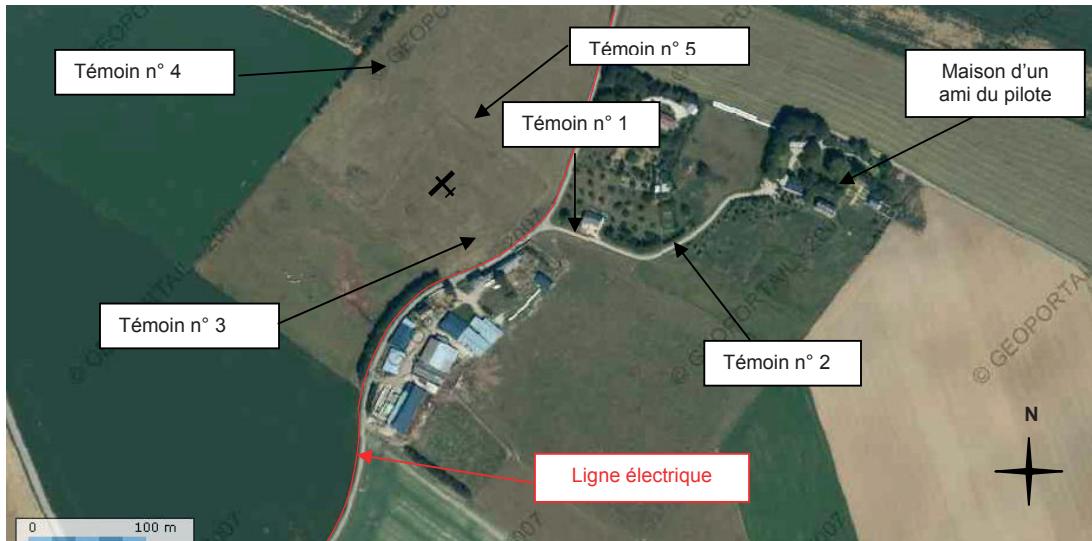
Cinq habitants du lieu-dit « Entre-Deux-Boscs » ont observé les évolutions de l'avion avant l'accident :
