# Rapport

Incident grave survenu le **16 août 2008**  
**au décollage de l'aérodrome de Paris Charles de Gaulle (95)**  
au **Boeing 737-800**  
immatriculé **SU-BPZ**  
exploité par **AMC Airlines**

Bureau d'Enquêtes et d'Analyses  
pour la sécurité de l'aviation civile

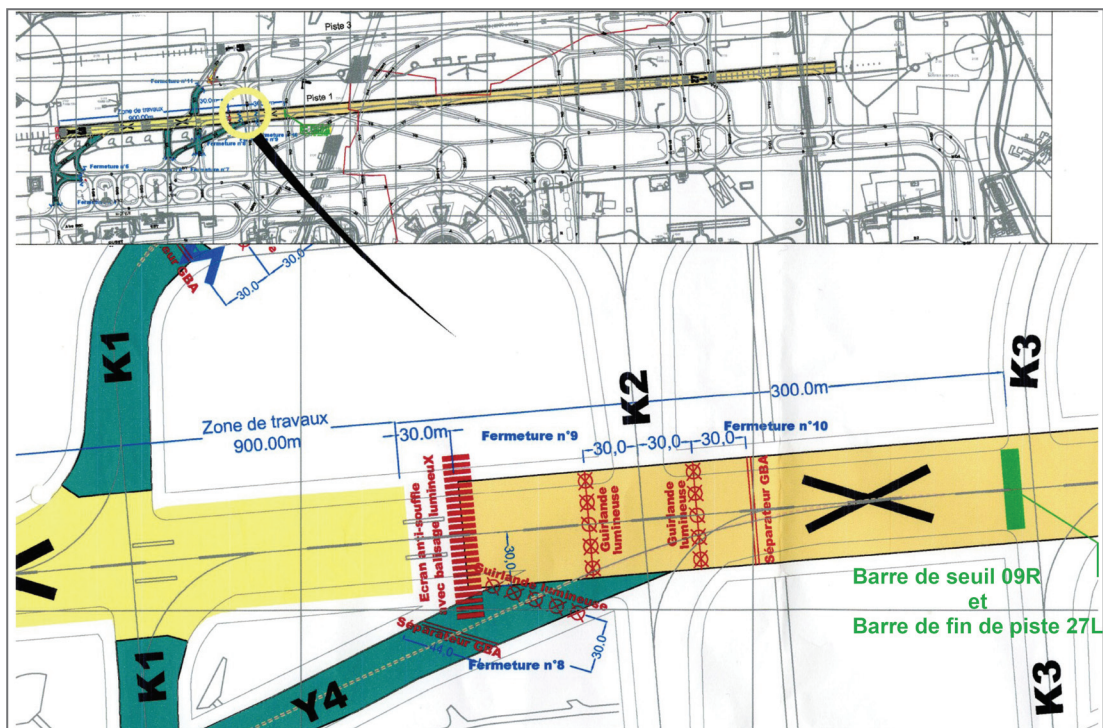
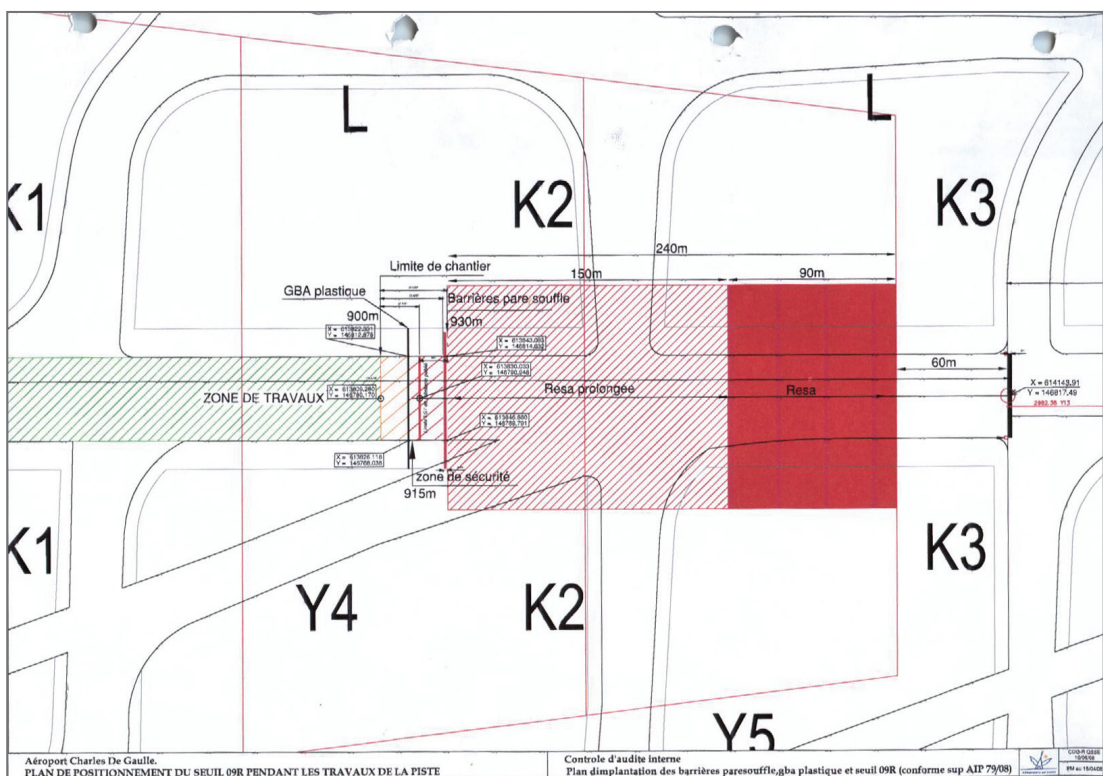
Les feux provisoires étaient alimentés électriquement en parallèle. Ils étaient raccordés aux boucles de balisage qui alimentent les feux latéraux de piste. Ces boucles sont contrôlées par un système de surveillance utilisé par le service de balisage et le contrôle à la tour. Aucun défaut des régulateurs n'a été constaté ni enregistré sur les boucles durant la nuit du 16 août 2008. Les contrôleurs SOL et LOC en poste à la tour centrale ne pouvaient pas apercevoir le balisage d'extrémité de piste ni celui de la zone des travaux.

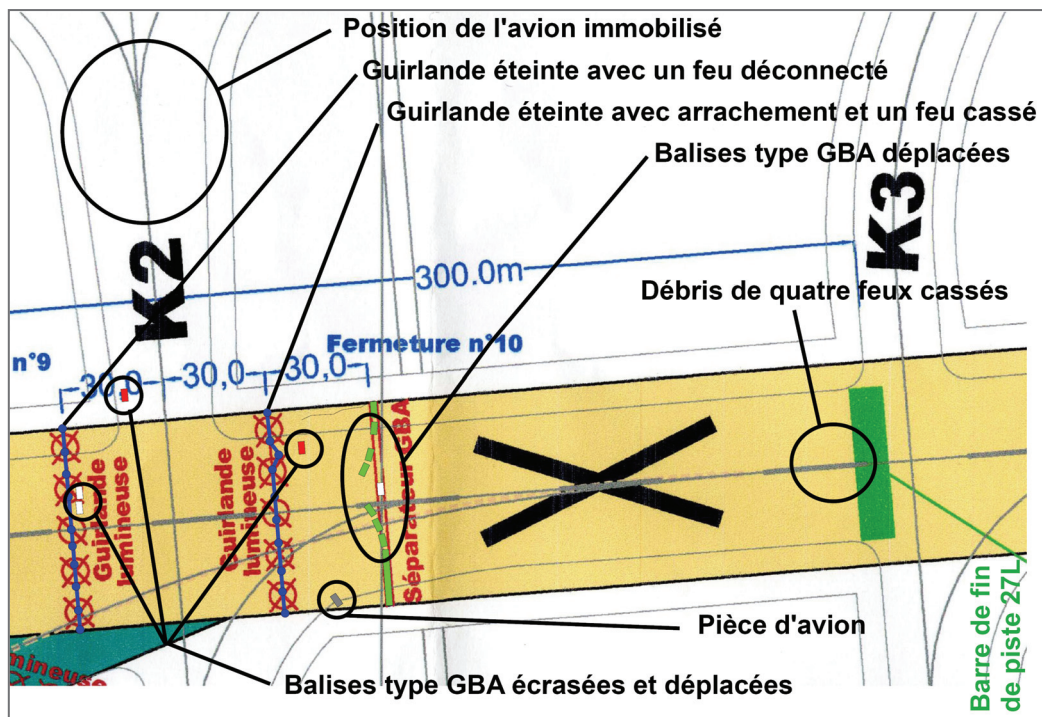
Deux coordonateurs du PCR se sont rendus sur le site à 2 h 37 le 17 août, afin de dégager les débris obstruant la voie K2. Le service du contrôle avait été alerté par le vol BIE250 qui devait emprunter cette voie (voir schéma ci-après).

Les agents ont trouvé 2 balises type GBA écrasées de couleur blanche dans l'axe de piste sur la voie K2 à côté de la guirlande située la plus à l'ouest. Celle-ci, éteinte, n'avait pas été déplacée et un feu avait été déconnecté sans trace d'impact. Une troisième GBA, écrasée et de couleur rouge, était du côté Nord de la voie K2 et au Sud de la barre d'arrêt, devant l'avion qui devait traverser.

A 3 h 47, une équipe d'ADP s'est rendue sur le site afin de remplacer le feu de fin de piste axial et d'aligner à nouveau les GBA. Elle a laissé un espace équivalent à 2 GBA de part et d'autre de la balise blanche qui n'avait pas bougé (cette balise est restée positionnée à 0,45 m de l'axe de piste). Deux feux de fin de piste situés à l'extrémité gauche, qui ne fonctionnaient pas avant la nuit du 16 août 2008, ont également été remplacés.

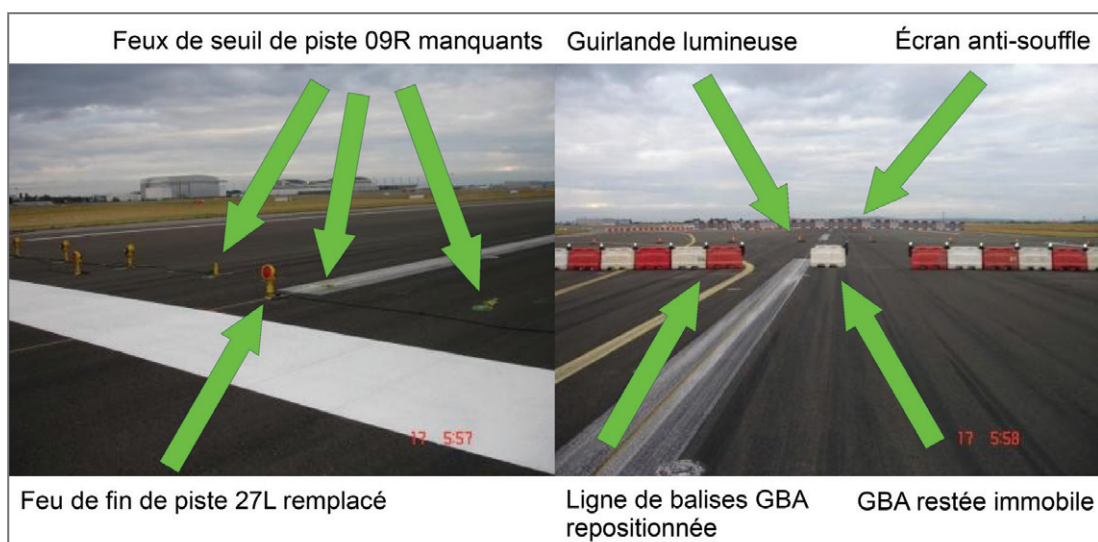
Une fois la voie K2 dégagée, les agents ont visité la partie de la piste inutilisable. Sur l'autre guirlande, également éteinte, ils ont constaté qu'un feu avait été déplacé vers l'est et un autre cassé et arraché violement. Ils ont également trouvé sur la piste, au Nord de l'axe, une quatrième GBA, écrasée et de couleur rouge ainsi que le support de maintien du harnais du train principal du SU-BPZ<sup>(12)</sup> sur la limite Sud, à 2,5 m de la guirlande. Au niveau de la ligne de GBA, 3 balises avaient été déplacées, de chaque côté d'une balise blanche située près de l'axe et qui n'avait pas bougé. Les balises ainsi déplacées formaient un « entonnoir ». Des débris provenant des feux positionnés à l'extrémité de piste ont été retrouvés. Ils correspondent au feu de fin de piste 27L le plus proche de l'axe de piste et aux 3 feux du seuil 09R situés le plus près de l'axe.

Note : ces photographies ont été prises quelques jours après l'événement.

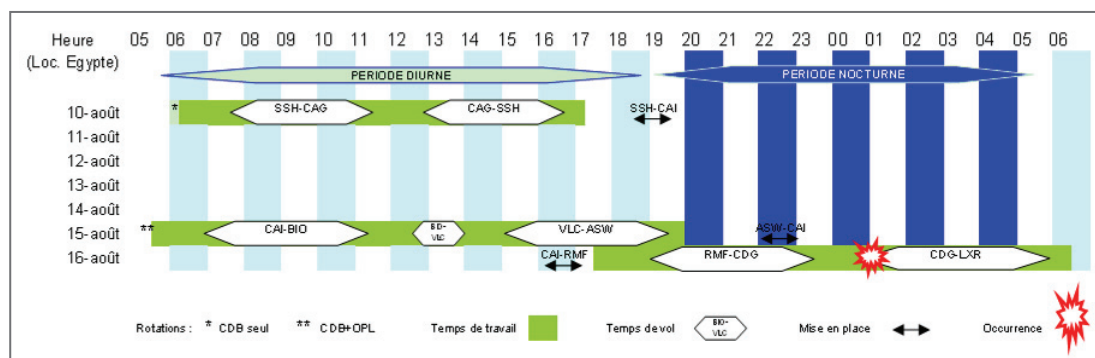
Le bilan des cycles activité-repos de l'équipage la semaine précédant l'événement est résumé dans le tableau suivant :

La planification de la rotation Marsa Alam – Paris – Louxor, décalée dans l'après-midi ainsi que le retard de l'avion, ont placé la période d'activité des pilotes en opposition de phase par rapport à leurs rythmes biologiques au regard de la semaine écoulée. En conséquence, l'heure de survenue de l'événement correspond à une période à laquelle les performances de l'équipage étaient vraisemblablement dégradées.

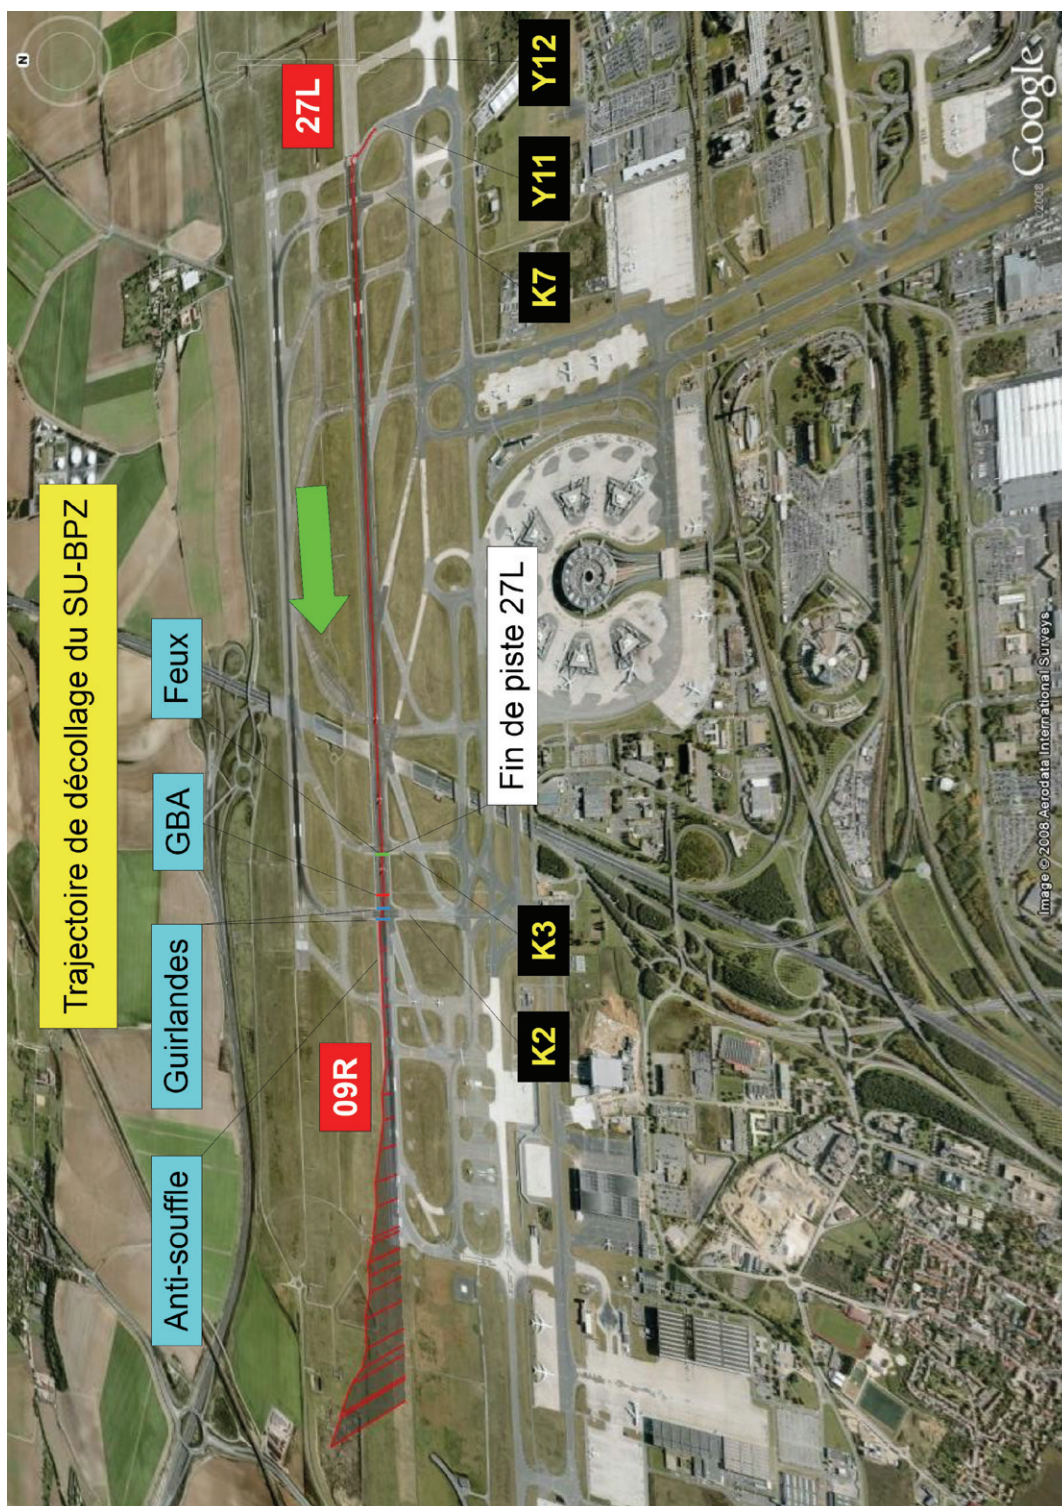
### Trajectoire du SU-BPZ reconstituée à partir des données AVISO

L'image satellite n'a pas été prise lors des travaux.
