Rapport

Incident survenu le **10 octobre 2008**
sur l'**aérodrome de Paris Orly (94)**
au **Boeing 737-600**
immatriculé **TS-IOK**
exploité par **Tunisair**

Bureau d'Enquêtes et d'Analyses
pour la sécurité de l'aviation civile

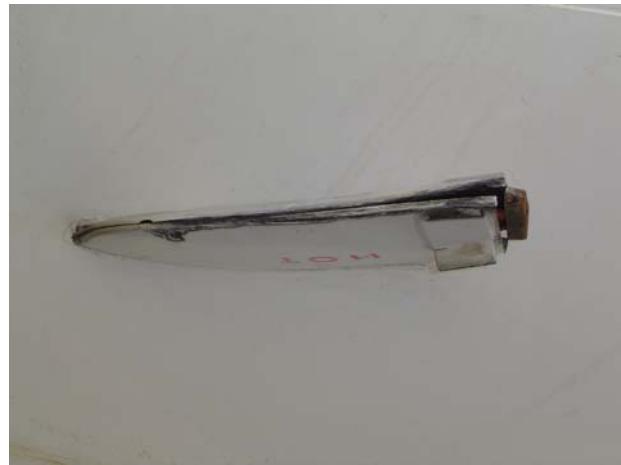
- Le mât de drainage des eaux usées de la toilette arrière, côté gauche, est en partie arraché.

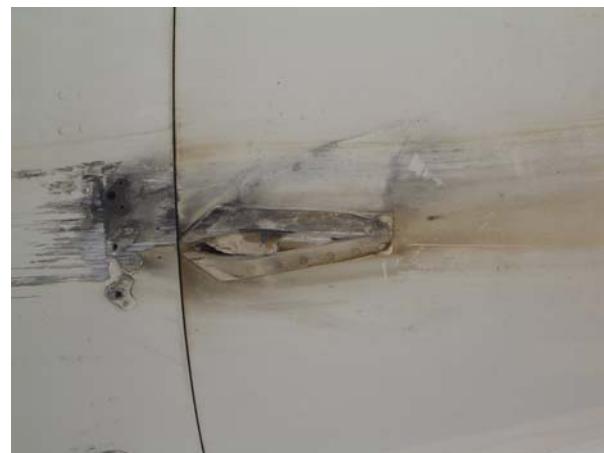
- Deux des mâts de vidange du plan horizontal réglable se trouvant dans l'alignement du mât cité précédemment sont abîmés.
- Le mât de vidange APU a été arraché.

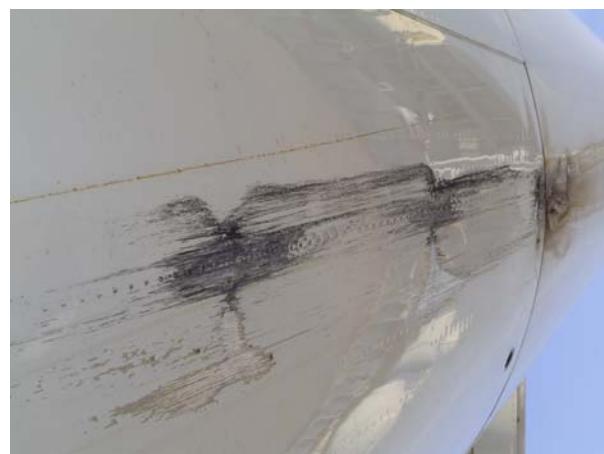
- Le Venturi se trouvant à côté du mât de vidange APU a été également arraché.
- Le fuselage est éraflé entre le mât de vidange (côté gauche) et la trappe APU.
