Rapport

Incident grave survenu le **28 juin 2008**
en approche sur l'aérodrome de Pointe-à-Pitre (971)
à l'**avion DHC-6**
immatriculé **V2-LFL**
affrété par **Leeward Island Air Transport (vol LIA 131)**
exploité par **Carib Aviation**

BEA

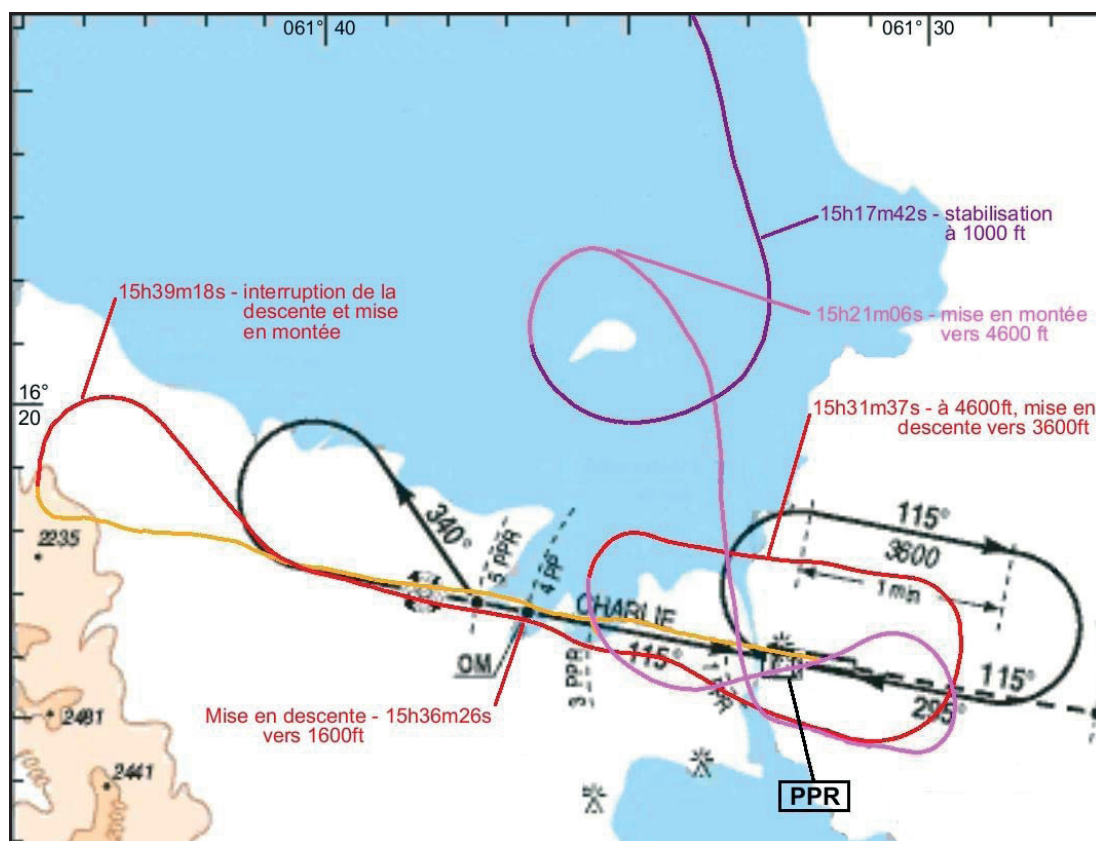
Trajectoire radar⁽²⁾

L'avion est sorti des aires de protection de la procédure et s'est rapproché du relief alors que les conditions météorologiques étaient dégradées. Il était en descente vers 1 600 ft dans une zone où le relief s'élève à 1 500 ft.

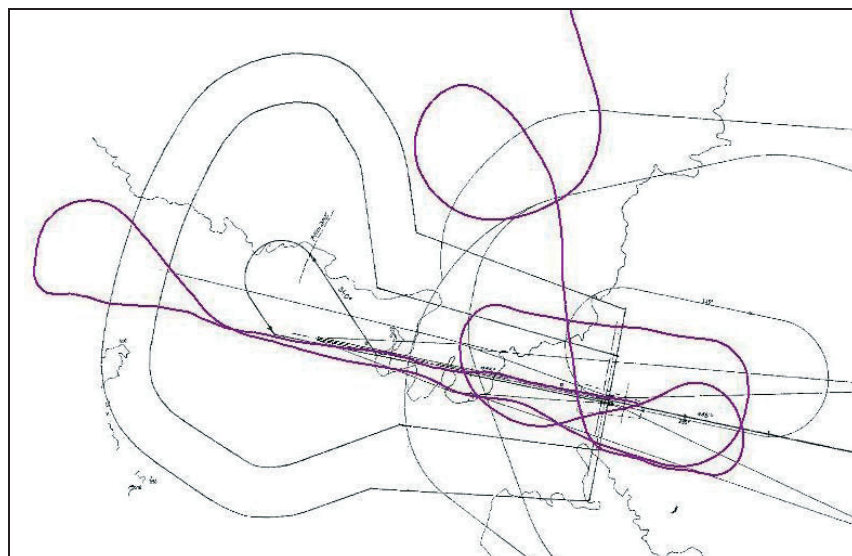
La trajectoire de l'avion a été reportée sur le plan d'étude de la procédure sur lequel figurent les aires de protection correspondant aux marges de sécurité définies autour de la trajectoire prescrite. Cette superposition montre que l'avion est sorti des aires de protection.

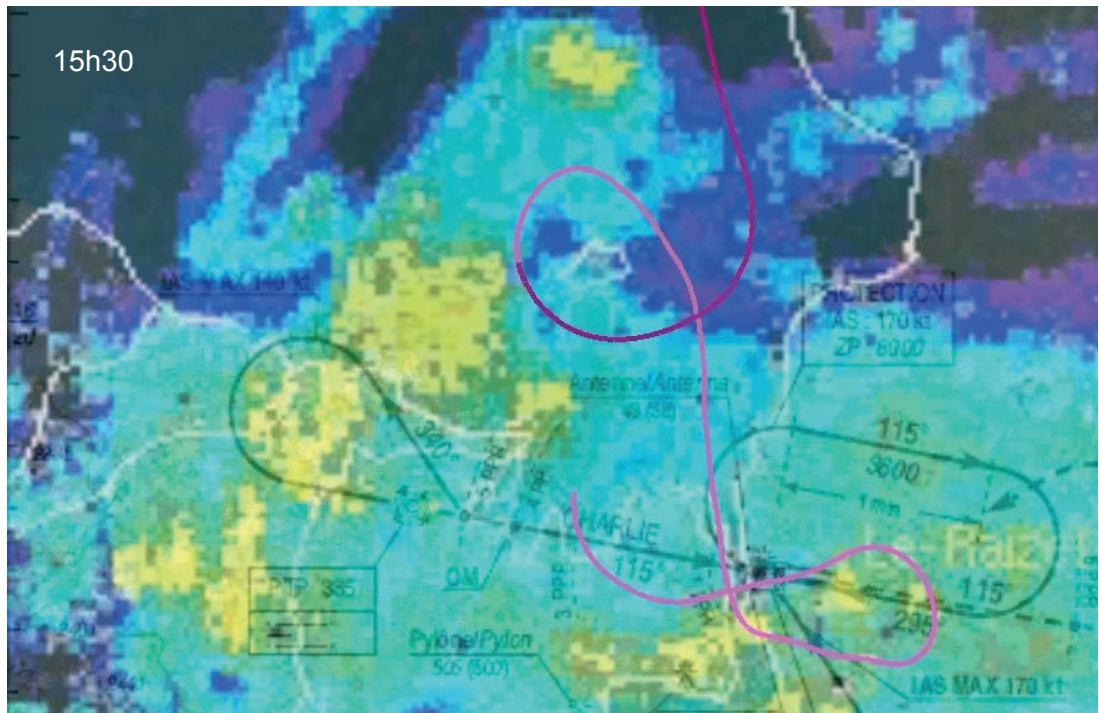
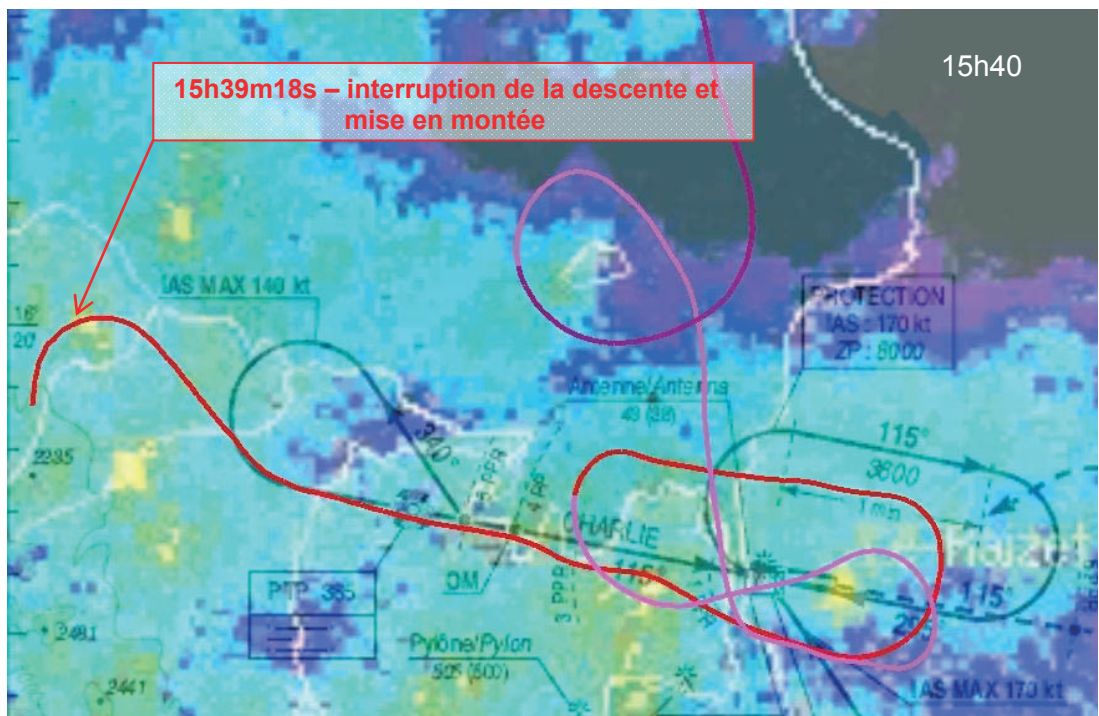
Sur les images de 15 h 30 et 15 h 40, la procédure a également été superposée de façon à illustrer la position de la cellule active sur la branche d'éloignement à cette heure. A noter que l'avion se trouvait au point publié de début de la procédure d'inversion à 15 h 36.

La cellule active qui se trouvait sur la branche d'éloignement du virage conventionnel à 15 h 30 a progressé vers l'ouest en s'affaiblissant. On peut estimer qu'elle a pu effectivement apparaître comme un obstacle au moment où l'avion arrivait au point de début du virage d'inversion.

On constate également que pendant le virage de procédure, au moment où le contrôleur a demandé à l'équipage de monter, l'avion se trouvait à proximité d'une des cellules s'affaiblissant.

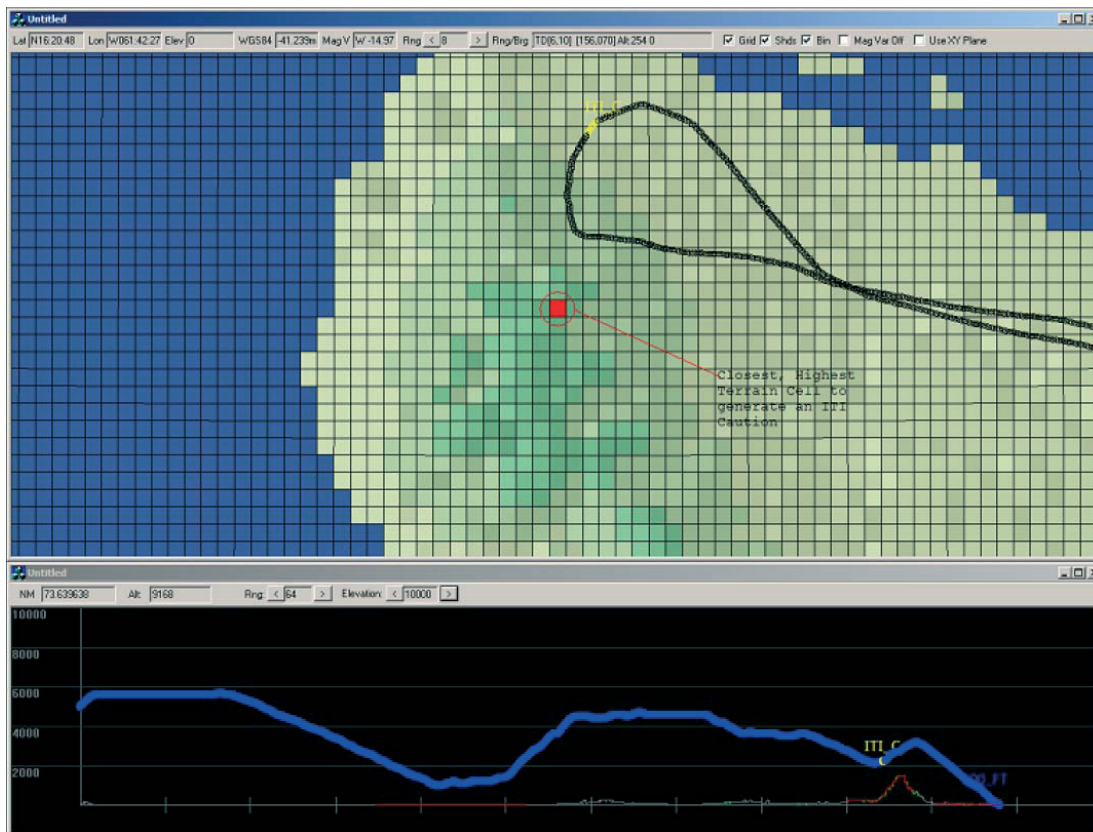
Dans l'hypothèse moyenne où l'avion est à l'altitude enregistrée, la simulation a montré qu'une alerte⁽¹⁵⁾ « Terrain Caution » aurait été générée pendant cinq secondes à 15 h 39 min 30, quelques secondes après l'intervention du contrôle.

La portion de la trajectoire sur laquelle l'avertissement a été généré dans cette hypothèse figure en jaune sur la figure qui suit. En rouge figure le point de la base de données terrain qui génère le conflit. Ce point est à une altitude de 2 300 ft. L'avion, à une altitude équivalente, était à 2,5 NM environ de celui-ci au moment où l'avertissement aurait été généré.

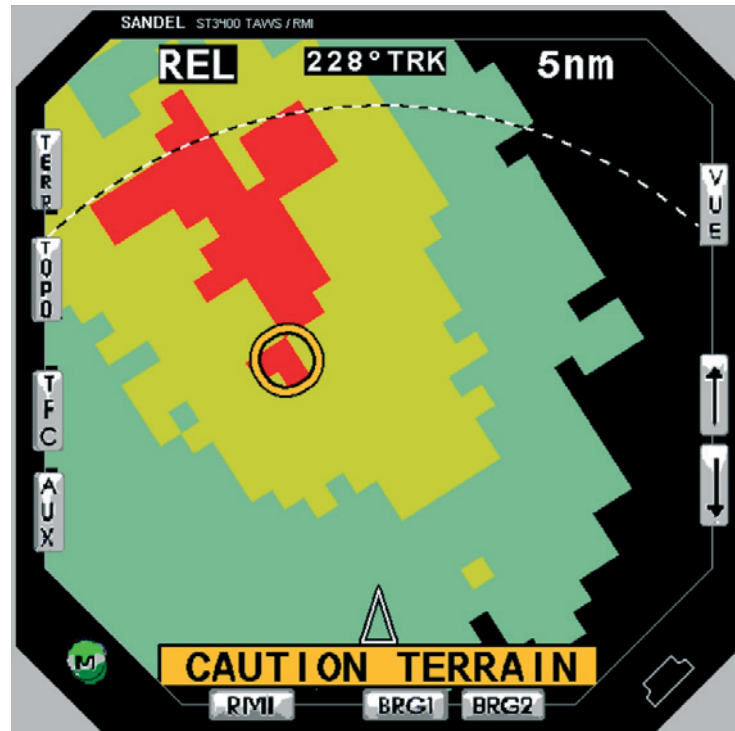
La figure qui suit simule l'apparence de l'écran pendant une telle phase d'alerte. Cet affichage apparaît automatiquement au moment de l'alerte ; un avertissement sonore CAUTION TERRAIN est généré simultanément et un voyant ambre CAUTION est allumé dans le champ visuel immédiat de chacun des membres d'équipage.
