RAPPORT

Accident survenu le 5 juin 2009 à l'ULM identifié 10-MC

Aéronef : ULM Czech Zenair CH 601 UL, multiaxe, moteur Rotax 912 UL.

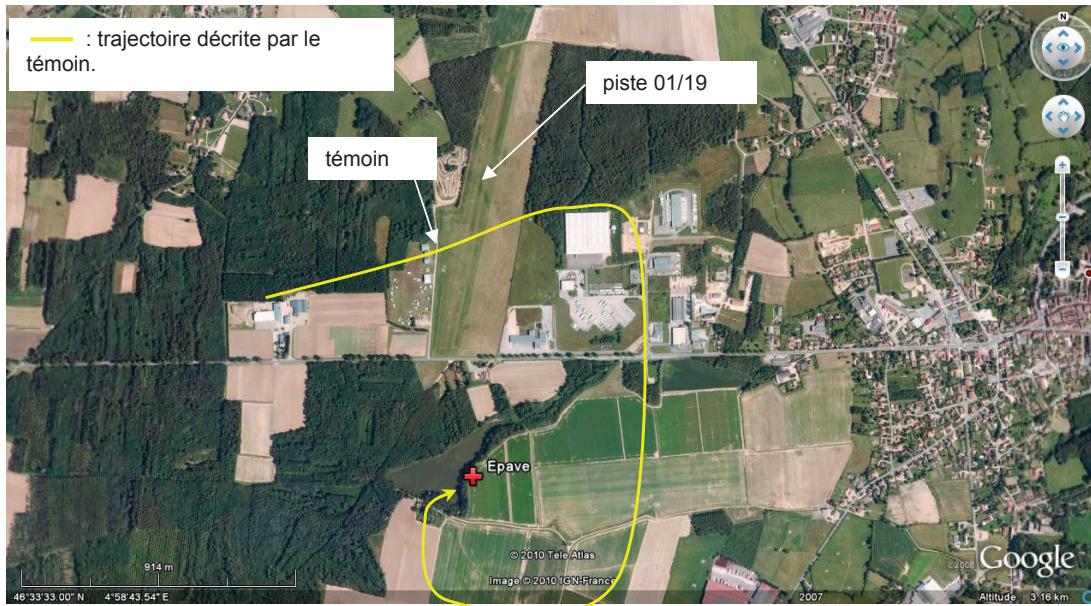
Un témoin au sol indique qu'il observe l'ULM s'intégrer dans le circuit d'aérodrome pour un atterrissage en piste 01 main-droite. Alors que l'aéronef est en finale, il le voit décrocher brutalement par la droite et partir en vrille avant de disparaître derrière des arbres.

Trajectoire décrite par le témoin

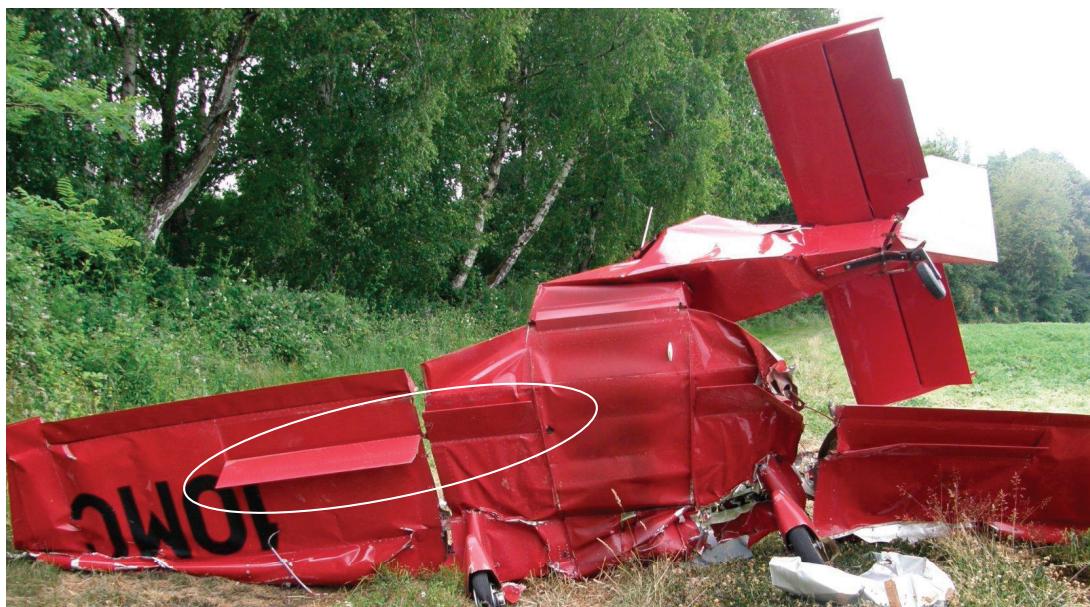
L'ULM est vendu comme étant équipé de « volets » électriques. Chaque demi-voilure est équipée de deux surfaces mobiles, reliées entre elles par un axe, situées sur l'intrados à mi-corde environ.

Vue de l'épave et des « volets d'intrados »

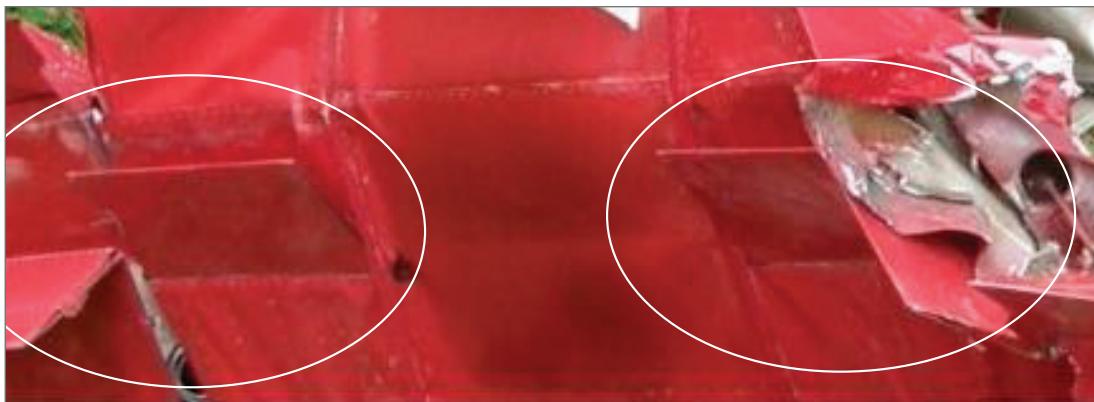
Les déformations des demi-surfaces situées à l'intrados de la demi-voilure droite montrent qu'au moment de la collision avec le sol, les « volets » étaient sortis d'une vingtaine de degrés. On note sur la photographie ci-dessous la symétrie entre les coté droit et gauche.
