INCIDENT

13 février 2009 - ULM identifié 25-VI

Evénement :	perte de l'hélice en montée initiale, atterrissage d'urgence à contre QFU.
Cause identifiée :	sous-estimation des conséquences liées à un choc de l'hélice.

Aéronef : ULM Aéros Skyranger.

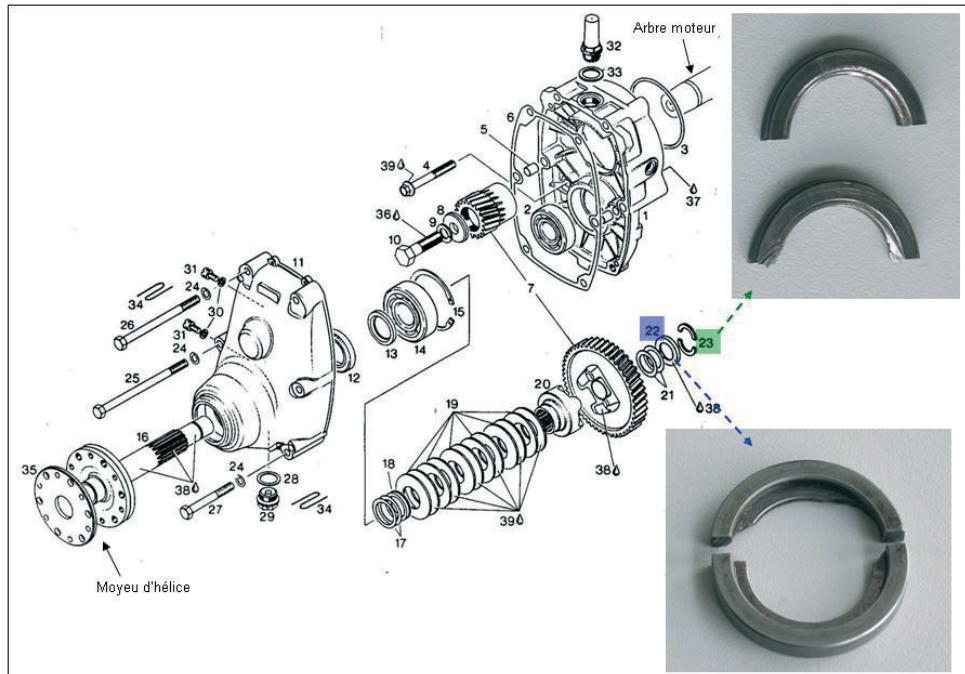
Schéma du réducteur et photographies des pièces endommagées

Conséquences et dommages : réducteur, arbre d'hélice et hélice endommagés.

L'ULM est équipé d'un moteur Rotax 582 et d'un réducteur de type « B ». L'arbre d'hélice s'est désolidarisé du réducteur. L'accouplement de l'arbre d'hélice avec le réducteur est assuré par clavettes demi-lunes (voir pièce 23). La cage (voir pièce 22) a été retrouvée brisée en deux et les deux demi-lunes endommagées.

L'ULM a été acheté d'occasion en copropriété par le pilote et l'un de ses amis en octobre 2007. En juin 2008, lors d'un atterrissage dur, le train avant s'était rompu et l'ULM s'était immobilisé sur le nez. Le copropriétaire a réparé la cellule de l'ULM, changé l'hélice et contrôlé visuellement le réducteur.

Le moteur était entretenu par un atelier de préparation de moteurs non spécialisé dans le domaine aéronautique. Le réducteur n'était pas entretenu lors de ces visites. Il était inspecté visuellement par les propriétaires. La dernière révision du moteur a eu lieu en novembre 2008. La perte de l'hélice s'est produite environ quarante-cinq heures de vol après le choc de l'hélice.

Le manuel d'entretien du moteur préconise, toutes les cent heures, un contrôle de l'assemblage du réducteur par une mise en pression des ressorts (voir pièces 19 et 39) et un ajustement de l'assemblage si nécessaire. Cette opération nécessite une presse. Les propriétaires de l'ULM n'en possédaient pas.

Rotax a émis une lettre technique référencée SL-2ST-009 relative aux chocs de l'hélice. Il y est précisé que :

- « *L'évaluation de l'étendue des dommages requiert des connaissances particulières. C'est pourquoi seul un personnel agréé peut s'y livrer* »
- « *si un choc hélice est avéré, le moteur doit, avant tout vol, être contrôlé, puis réparé ou révisé* ».⁽¹⁾
