ACCIDENT

31 janvier 2009 - ULM identifié 50-OJ

Aéronef : ULM Flight Design CTSW, multiaxe.

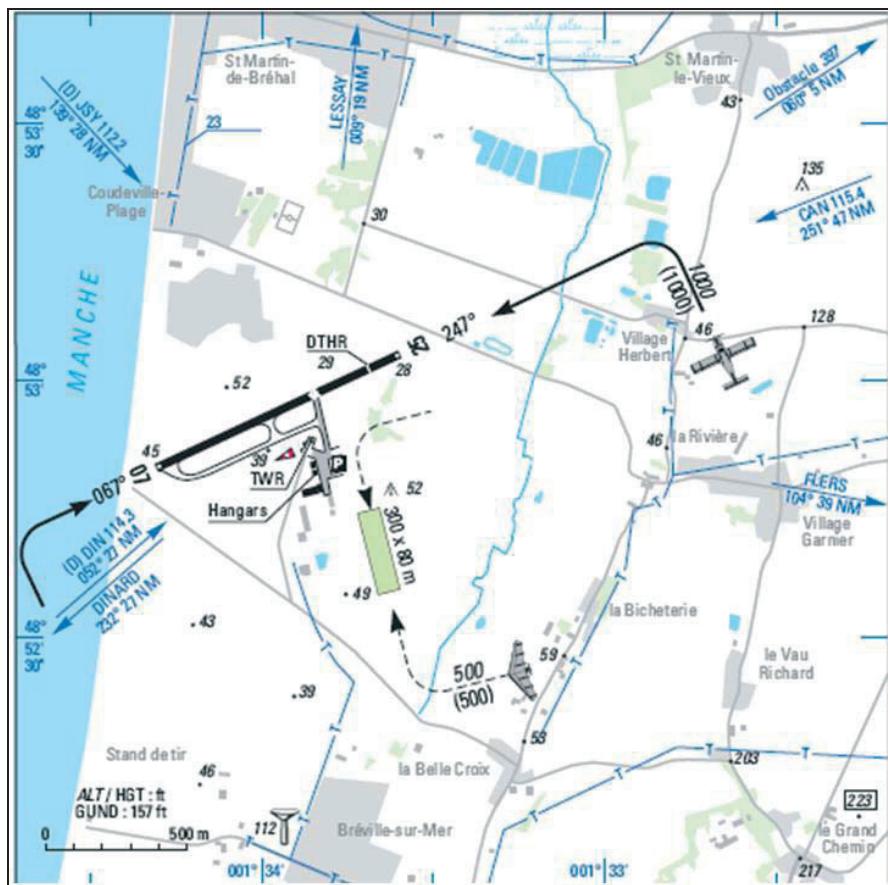
extrait de la carte d'atterrissage à vue de l'aérodrome de Granville

Il est mentionné sur la carte d'atterrissage à vue, dans la rubrique « procédures et consignes particulières » : « ULM : toute évolution à moins de 150 m de l'axe de RWY 07/25 strictement interdite ». Le pilote précise qu'il s'est efforcé d'appliquer cette consigne car un avion était en finale pour la piste 07.

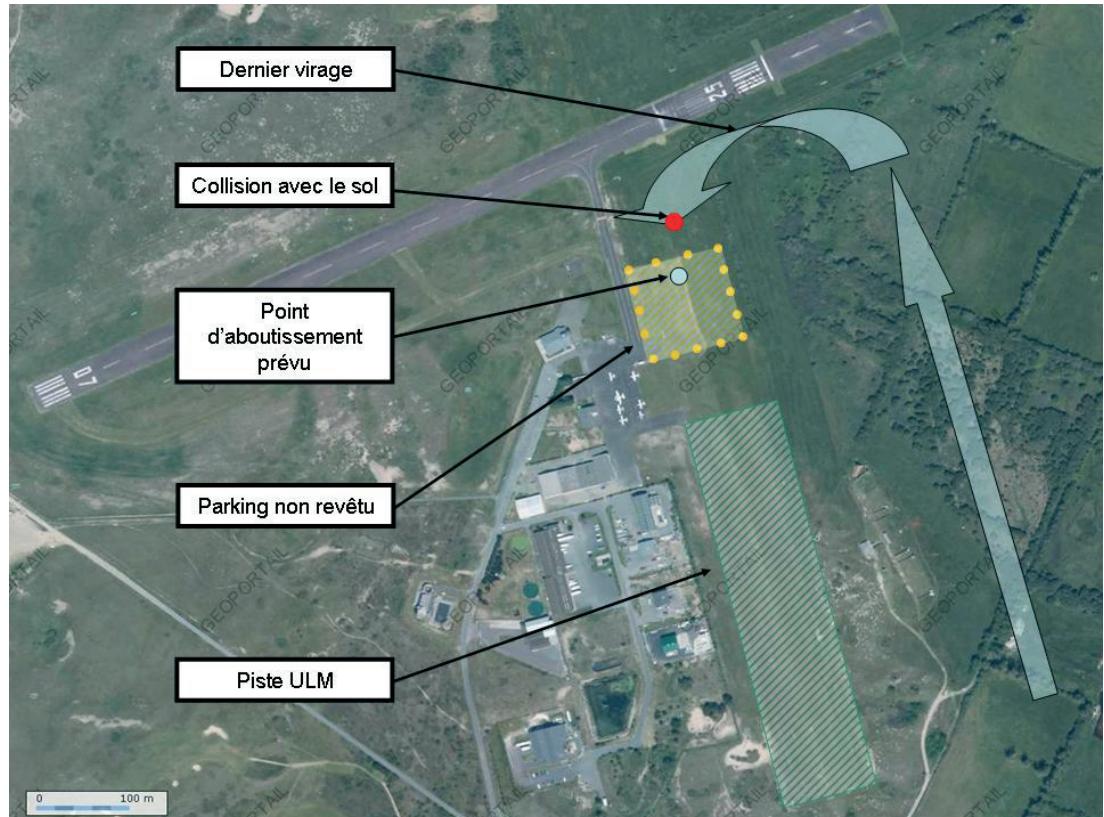
Le pilote, accompagné d'un ami qui souhaite découvrir cet ULM, décolle de l'aérodrome de Lessay (50) à destination de l'aérodrome de Granville situé à 20 NM. Il explique que lors de l'arrivée en auto-information à Granville, il s'annonce à la verticale, estime le vent du sud-est pour une force de 15 nœuds puis s'intègre en vent arrière pour la piste ULM 17⁽¹⁾ (voir carte ci-après). A deux reprises, en étape de base, à la vitesse de 100 km/h et avec un cran de volets, il estime qu'il est trop haut et interrompt l'approche finale. Lors du troisième circuit, en vent arrière il prend la vitesse de 85 km/h. En fin de dernier virage, à une hauteur d'environ 150 pieds, faiblement incliné et en dérapage, l'aéronef décroche. Il heurte le sol puis bascule sur le dos.

Il existe un parking non revêtu pour avions, à proximité du seuil et dans l'axe de la piste 17 (voir croquis ci-après). De forme rectangulaire, il est matérialisé par des plots de couleur jaune, il n'est pas indiqué sur la carte d'atterrissage à vue. Il est rarement utilisé en période hivernale et n'était pas occupé le jour de l'accident. Le pilote ne connaissait pas l'existence de ce parking. Il pensait que la rangée de plots matérialisait le seuil de la piste 17, situé en réalité environ 150 mètres au sud.

trajectoire décrite par le pilote
