## RAPPORT

### Accident survenu le 24 septembre 2009 à l'ULM identifié 74-AU

<b>Evénement :</b>	rupture de l'assemblage de la demi-aile gauche en vol, collision avec le sol.
<b>Cause identifiée :</b>	décision d'entreprendre un vol avec un aéronef en état de vétusté connu.

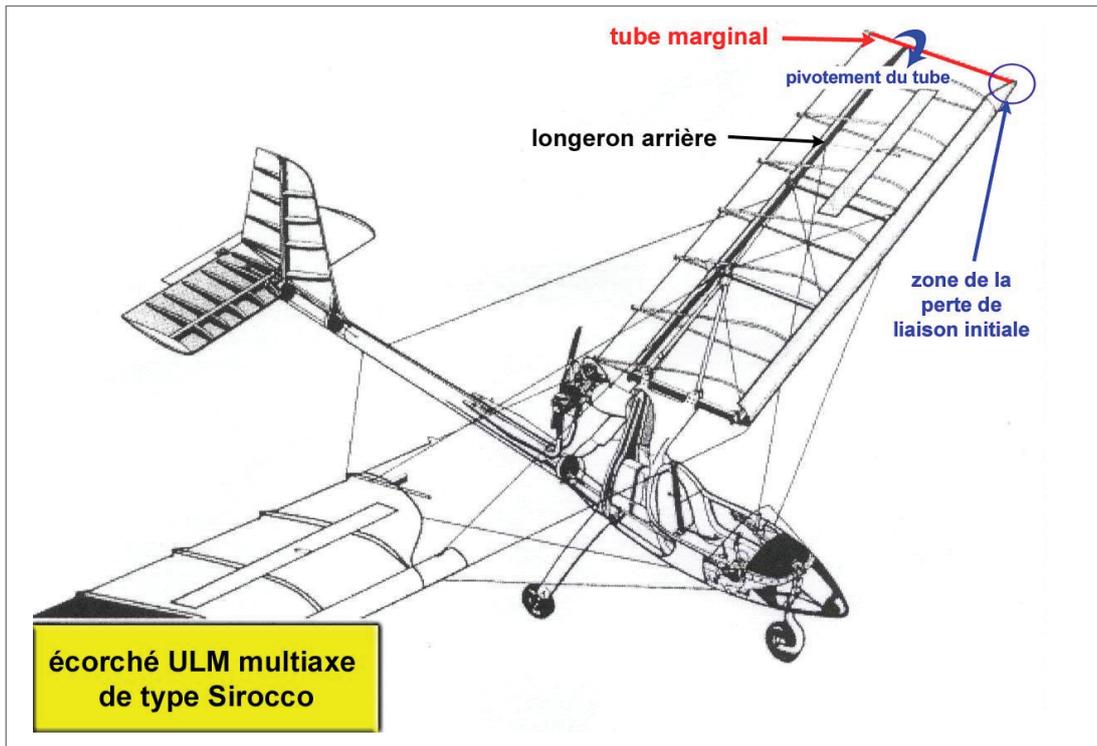
L'examen de l'épave met en évidence la vétusté de l'aéronef. Des effilochements de la toile de la voilure de la demi-aile gauche sont visibles. La rupture initiale de cette dernière est localisée à l'extrémité de l'aile au niveau du tube marginal (voir croquis ci-après) qui n'était plus correctement maintenue au bord d'attaque. Ceci a permis au tube marginal de pivoter autour de son attache avec le longeron arrière jusqu'à rupture de celle-ci. Les efforts aérodynamiques anormalement élevés appliqués sur l'extrémité de la demi-voilure l'ont fait localement s'affaisser vers la cellule et l'arrière. Ce mouvement a causé la rupture des longerons. Toujours attachée aux câbles de haubanage, la demi-aile s'est finalement élevée.
