Rapport

Incident grave survenu le **29 août 2009**
sur l'**aérodrome de Lyon Saint-Exupéry (69)**
au **Boeing B737-800**
immatriculé **7T-VJK**
exploité par **Air Algérie**

Bureau d'Enquêtes et d'Analyses
pour la sécurité de l'aviation civile

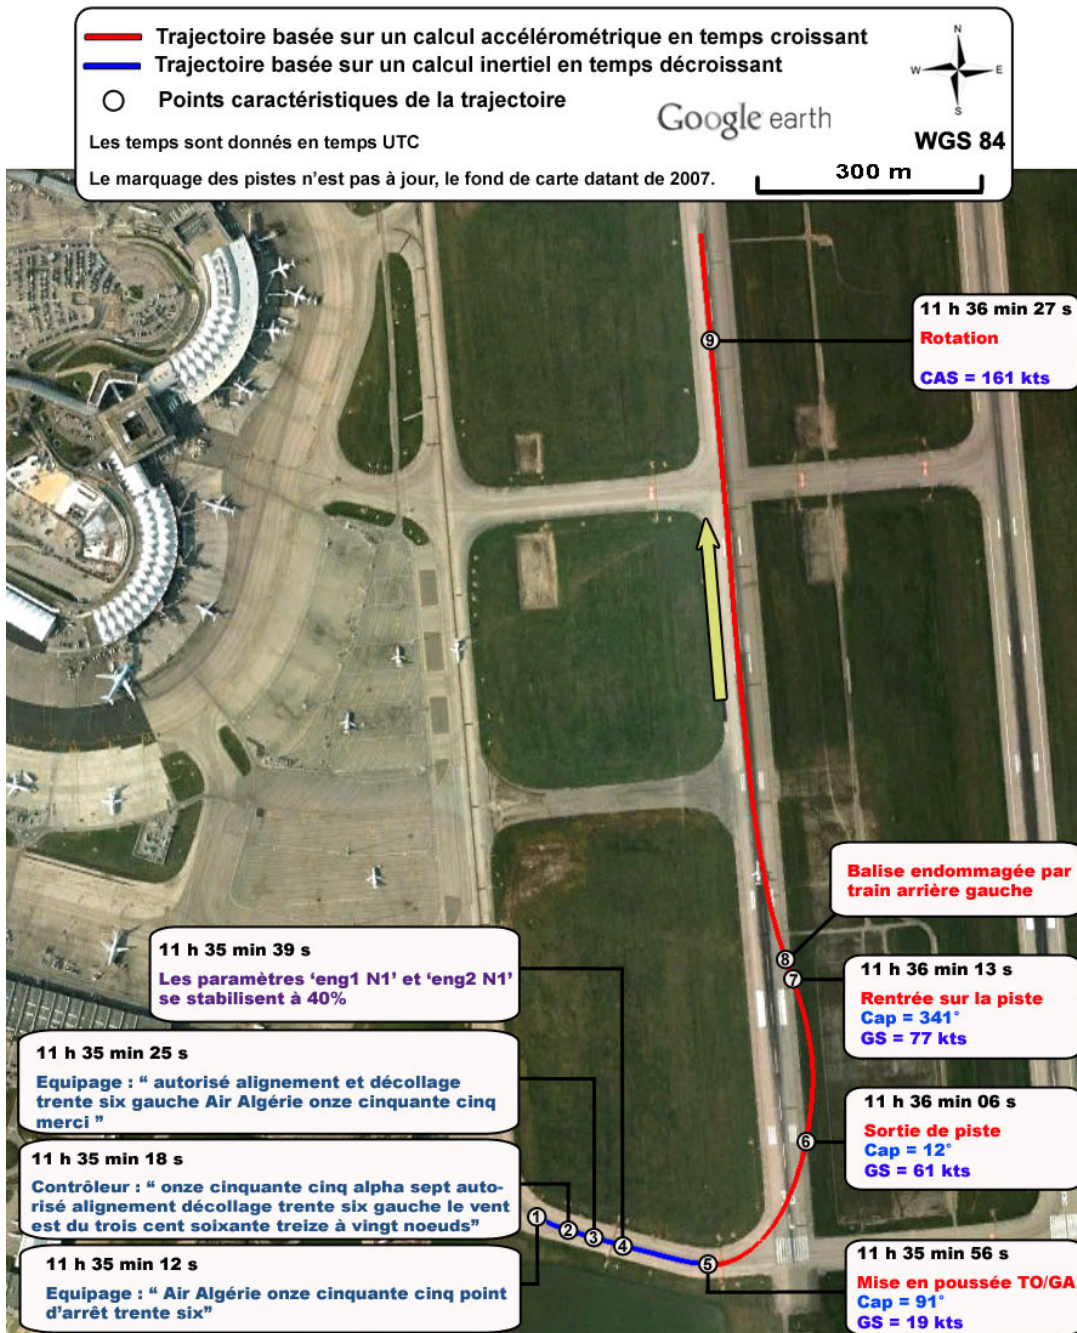
En plus des informations déjà mentionnées en 1.1, il a été possible de reconstituer la trajectoire de l'avion à partir des paramètres de vol enregistrés (voir annexe).

Lorsque l'équipage s'annonce au point d'arrêt, l'avion se trouve environ 240 m avant le point d'arrêt. Il obtient l'autorisation de décoller.

A 11 h 35 min 30, les manettes de poussée sont positionnées pour un régime N1 des moteurs à 40% alors que l'avion est à environ 140 m avant le point d'arrêt. La stabilisation des N1 est effective à 11 h 35 min 39.

Lorsque le PF presse sur les boutons TOGA à 11 h 35 min 56, l'avion se trouve à une vingtaine de mètres avant le point d'arrêt, au cap 091° et à une vitesse sol de 19 kt.

A 11 h 36 min 01, l'avion est sensiblement au niveau de l'axe de la piste au cap 048° et sa vitesse sol est de 34 kt. Un début d'enfoncement de la pédale gauche du palonnier est enregistré.

A 11 h 36 min 06, l'avion sort de la piste 36L au cap 012° et à une vitesse sol de 61 kt. Le braquage de la gouverne de direction est inchangé. Depuis l'appui sur les boutons TOGA et jusqu'à la sortie de la piste, aucune action sur les freins, en tangage et en roulis n'est enregistrée⁽³⁾.

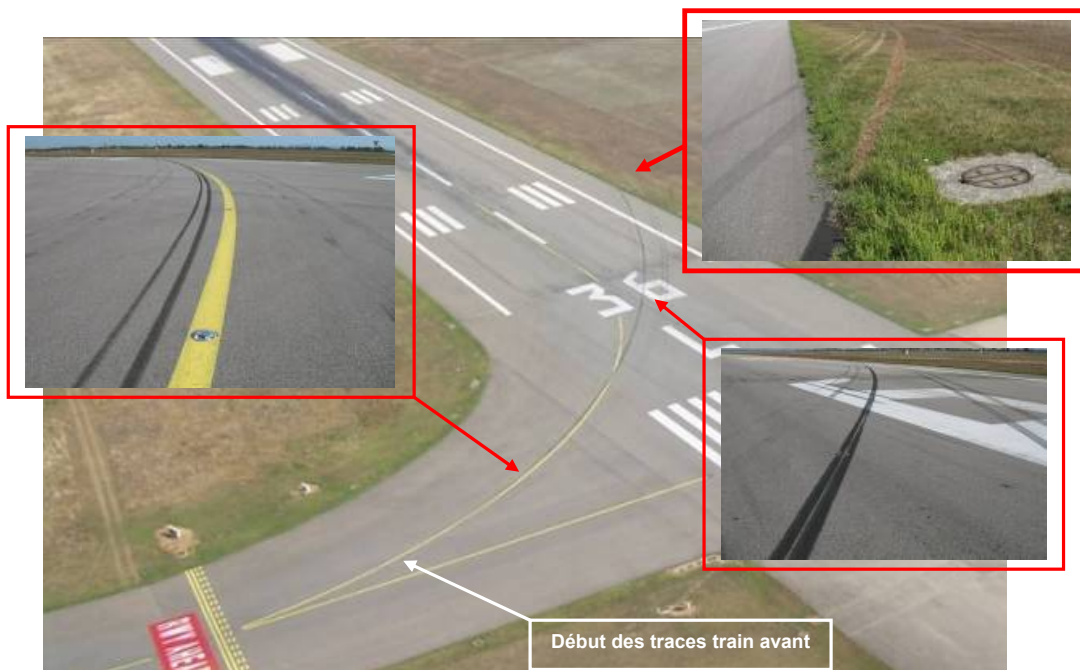
L'examen du site montre les traces de pneumatique du train avant et des trains principaux qui commencent peu après le point d'arrêt.

Les traces du train avant sont plus marquées que celles des trains principaux.

Les deux traces laissées par les deux pneus du train avant, se rejoignent au niveau du chiffre « 6 » du marquage de la piste 36L

Lors du virage, le train avant a fortement dérapé puisqu'il s'est positionné en travers de la trajectoire de l'avion, laissant une trace unique de pneumatique. Un centrage arrière de l'avion, l'accélération de celui-ci et l'absence d'une action sur le manche vers l'avant ont contribué au dérapage de l'avion. De plus, aucune action sur les freins des trains principaux n'a été entreprise.
