ACCIDENT

23 février 2009 - l'ULM identifié 974-JA

| Evénement : | collision avec le relief lors d'un vol à faible hauteur dans un canyon. |
| Cause identifiée : | décision d'entreprendre un vol dans des conditions marginales. |

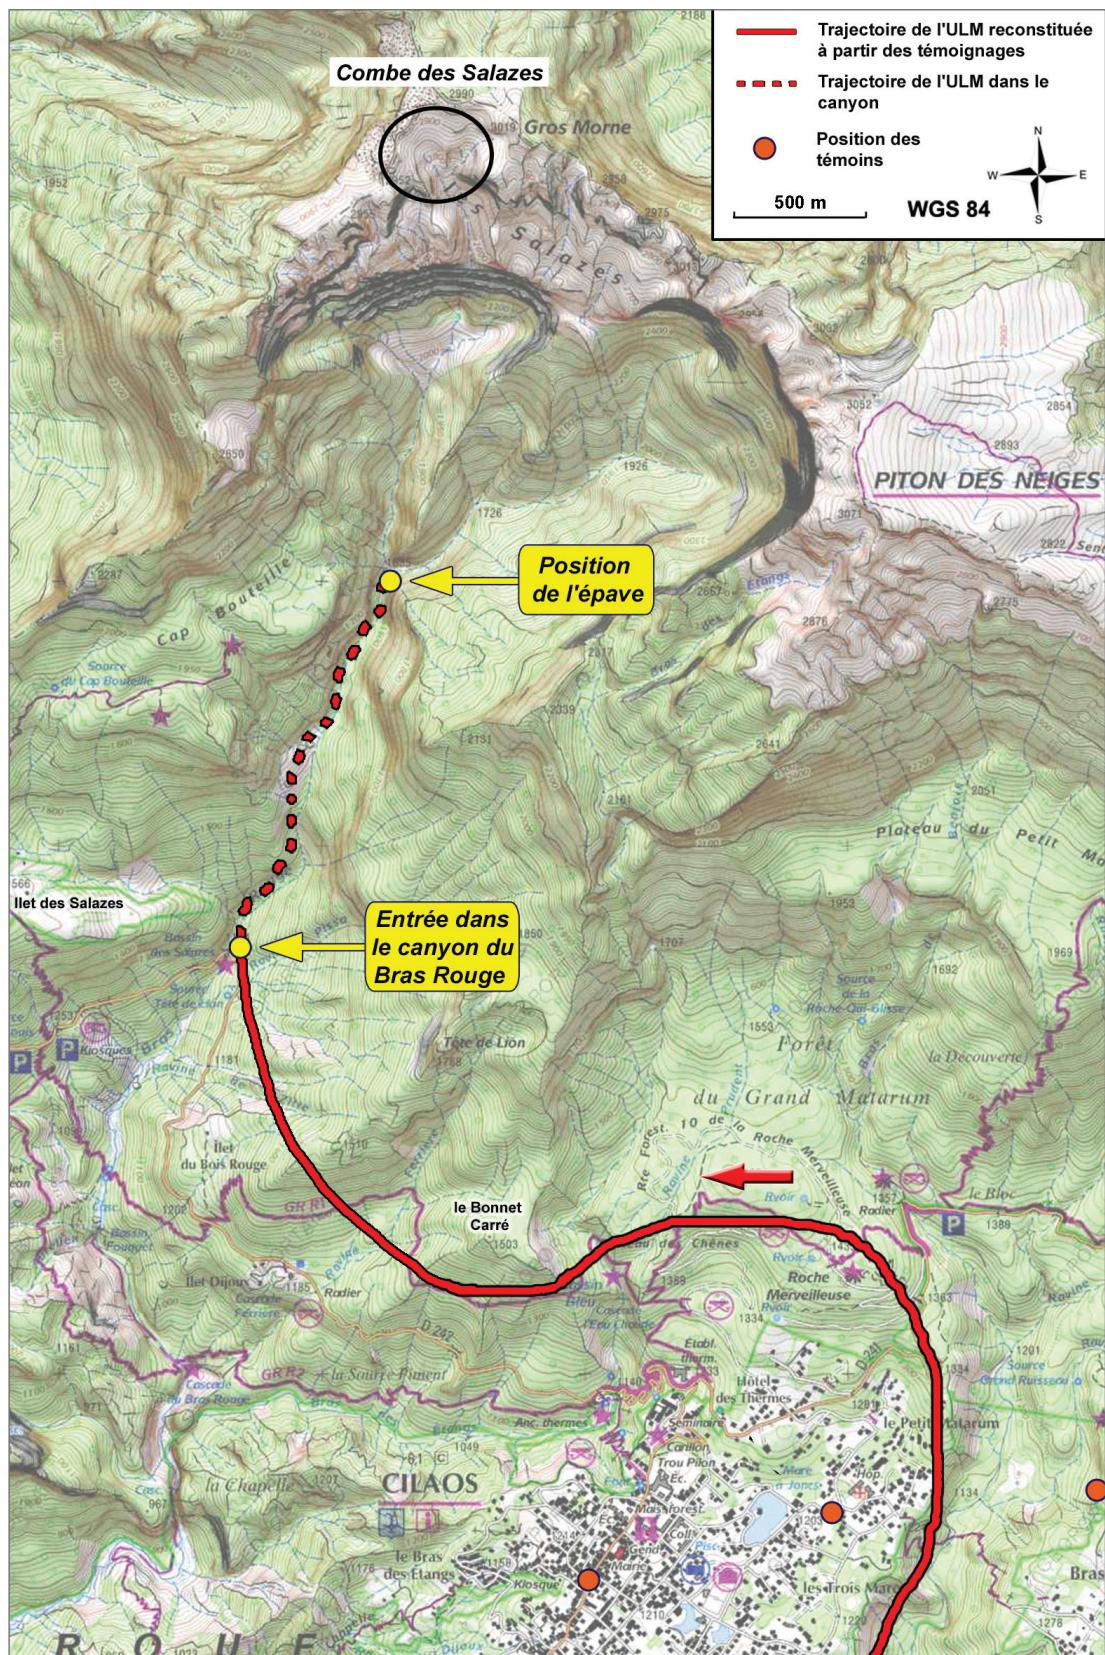
Un témoin situé à Cilaos explique que vers 7 h 35 il a vu l'ULM survoler son habitation à très faible hauteur, passer au sud du « Bonnet carré » (voir carte ci-après) et à une altitude inférieure à ce dernier, puis s'engager dans le canyon dans le sens sud-nord (sens ascendant) en direction du Piton des Neiges. La hauteur très faible d'évolution de l'ULM a surpris le témoin habitué à voir des avions ou des ULM voler à des hauteurs plus élevées dans le secteur. D'autres témoignages font état d'un survol de Cilaos par l'ULM à très faible hauteur en direction du canyon du Bras Rouge.

trajectoire estimée de l'ULM
