Feu moteur lors de la mise en route évacuation d'urgence par toboggans

Aéronef	Airbus A320-211 immatriculé EC-ICQ
Date et heure	5 août 2009, 8 h 32 UTC ⁽¹⁾
Exploitant	VUELING AIRLINES, S.A
Lieu	Aérodrome de Paris Orly (94)
Nature du vol	Transport public régulier international de passagers
Equipage (de conduite)	Commandant de bord (PF), Copilote (PNF), 4 PNC
Conséquences et dommages	Moteur légèrement endommagé. Douze passagers légèrement blessés lors de l'évacuation.

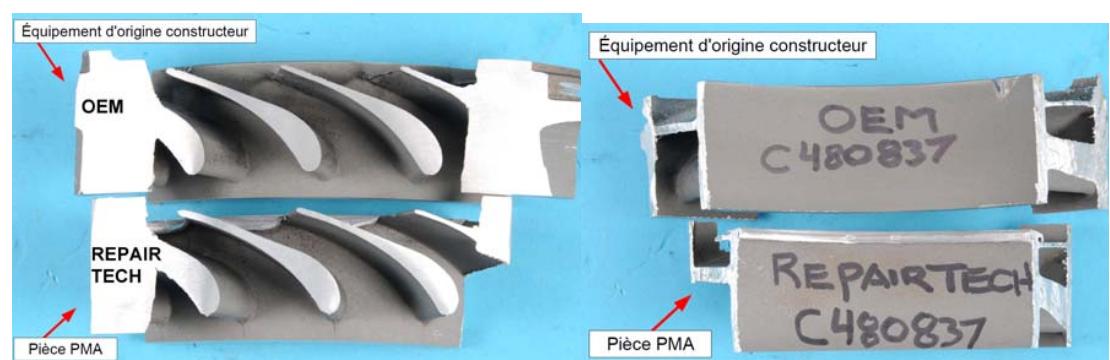
Il présente un état de surface (aubes et anneaux) plus rugueux et une géométrie différente de celui d'origine

Les coupes montrent des différences de profils de nervures (épaisseurs de queues, rayon de courbure du bord d'attaque et courbure de profil, aspect satiné) et d'embase de stator. Le bord d'attaque des aubes du stator PMA porte un bourrelet de matière résiduel qui provient de la fonderie. Ce bourrelet constitue un turbulateur. L'écoulement d'air est perturbé dès le bord d'attaque.

L'examen de la turbine montre que le disque et plus de la moitié des aubes présentent des fissurations en fatigue. Celles-ci sont probablement dues aux efforts générés par une perturbation de l'écoulement d'air en provenance du stator PMA. Les efforts cycliques, lors de chaque passage de pale devant une aube du stator, ont pu entraîner une mise en résonance transitoire et créer des contraintes en fatigue. La rupture d'une aube a provoqué un balourd, détruisant les paliers. Plusieurs éclats d'éléments de l'ensemble tournant à hautes températures ont provoqué l'inflammation du carburant accumulé au bas des capotages qui fuyait du raccord en T.

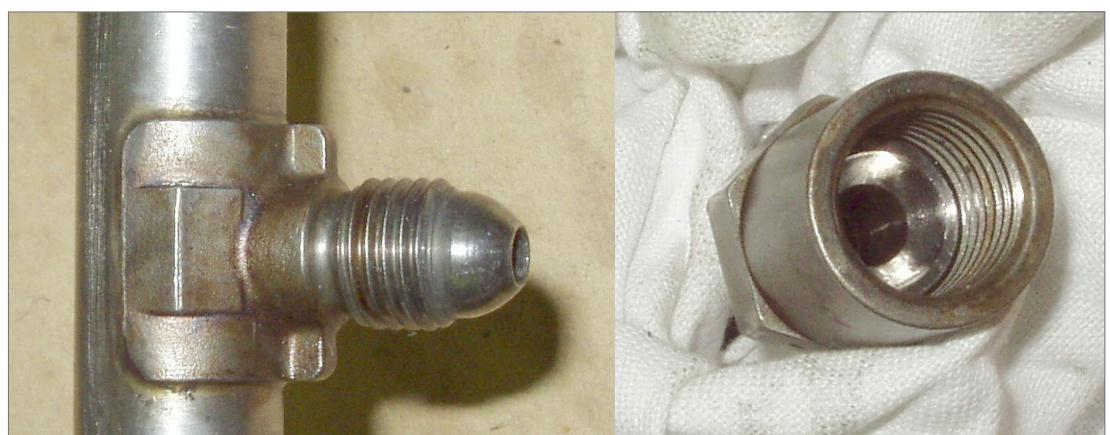
L'examen des canalisations d'alimentation en carburant basse pression montre une fuite au niveau d'un raccord en T. L'assemblage est réalisé au moyen d'un écrou auto-freiné. L'ensemble est en bon état. La fuite est due à un serrage insuffisant de l'écrou de la jonction en T.

La fuite de carburant, conséquence d'un serrage insuffisant d'un raccord en T, est un facteur contributif.
