Rapport

Accident survenu le **8 février 2009**
sur l'**aérodrome de Paris Charles de Gaulle (95)**
à l'**Airbus A321-211**
immatriculé **F-GYAJ**
exploité par **Air Méditerranée**

Bureau d'Enquêtes et d'Analyses
pour la sécurité de l'aviation civile

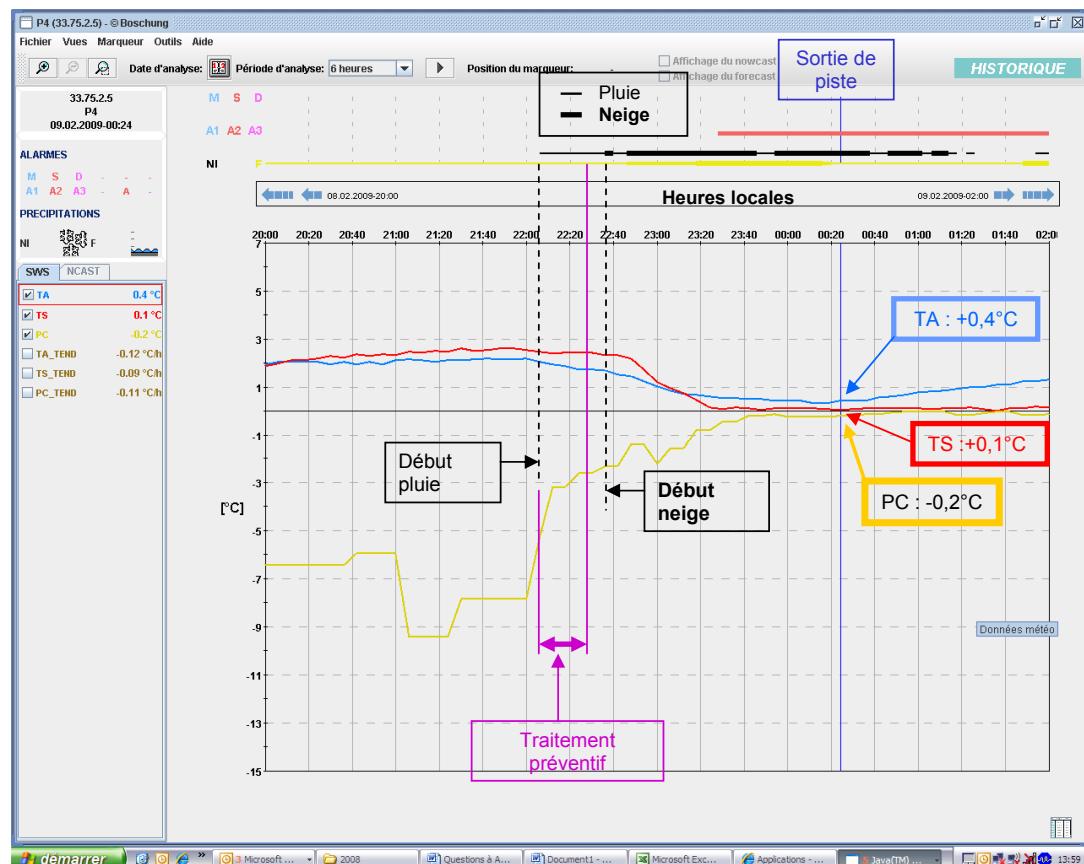
Le jour de l'événement, la sonde située sur la piste 26L/08R, a enregistré les informations suivantes :

Les heures mentionnées sur ce graphique sont exprimées en heure locale. Il convient d'y retrancher une heure pour obtenir l'heure en temps universel coordonné.

De 22 h 30 à 23 h 30, on constate que :

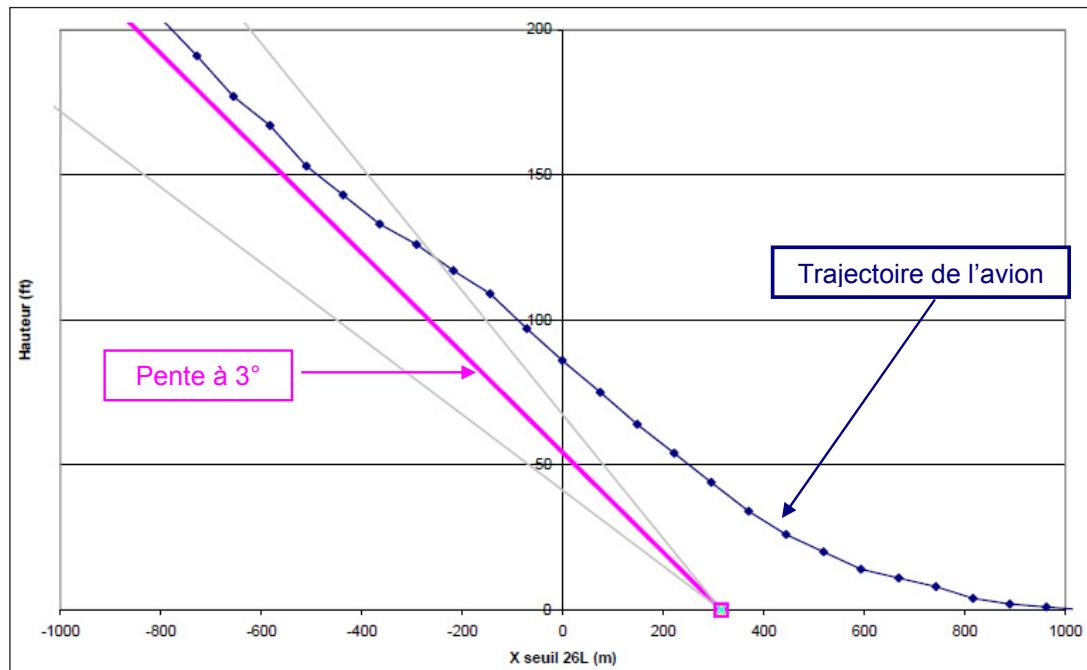
A 23 h 22 min 46, le pilote automatique est déconnecté, l'ATHR est conservée en mode SPEED. La CAS est de 146 kt, la vitesse sol de 143 kt et la vitesse verticale est d'environ -800 ft/min. L'avion est établi sur l'ILS 26L en configuration FULL, train sorti. L'avion commence à passer au dessus du plan de descente à partir de 23 h 22 min 54.

A 23 h 23 min 00, l'avion passe le seuil de la piste à une hauteur d'environ 85 ft. La CAS est de 147 kt pour une vitesse sol de 144 kt et le taux de descente est de 500 ft/min pour des N1 à 62 %.

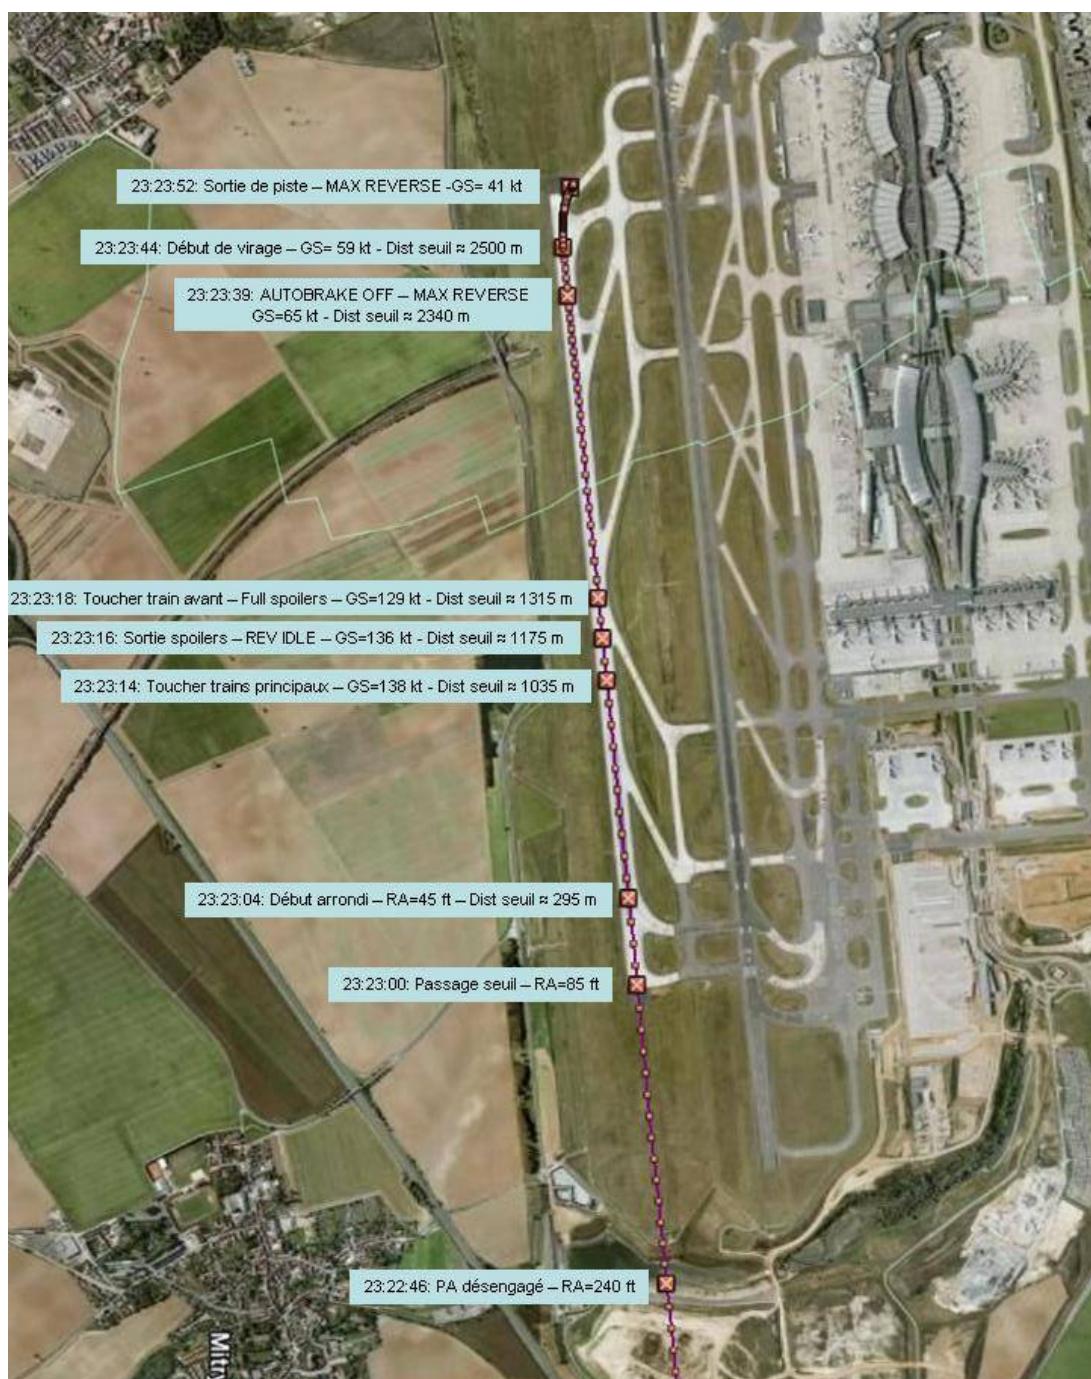
A partir des paramètres enregistrés, il a été possible de reconstituer la trajectoire de l'avion. Cette trajectoire a été superposée à une photographie Google® prise à une date ne correspondant pas à celle de l'événement.

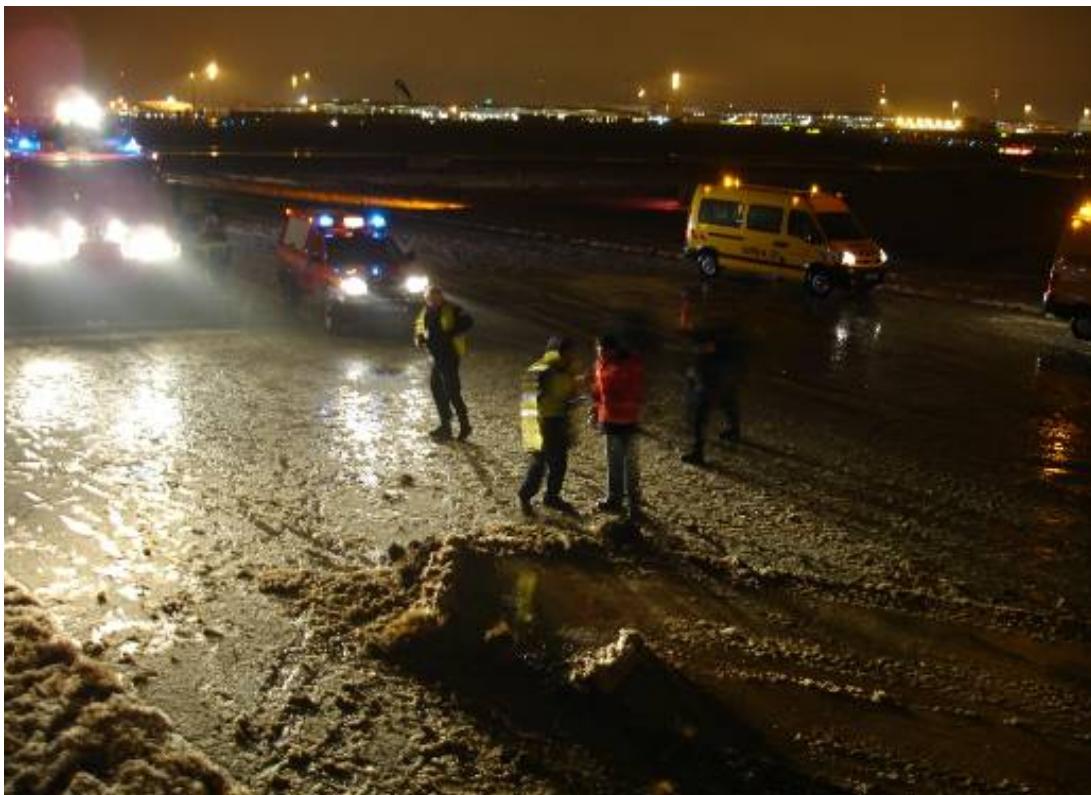
La photographie (page suivante), prise par l'équipage, illustre l'état de surface de la voie de circulation V1 peu après la sortie de piste.

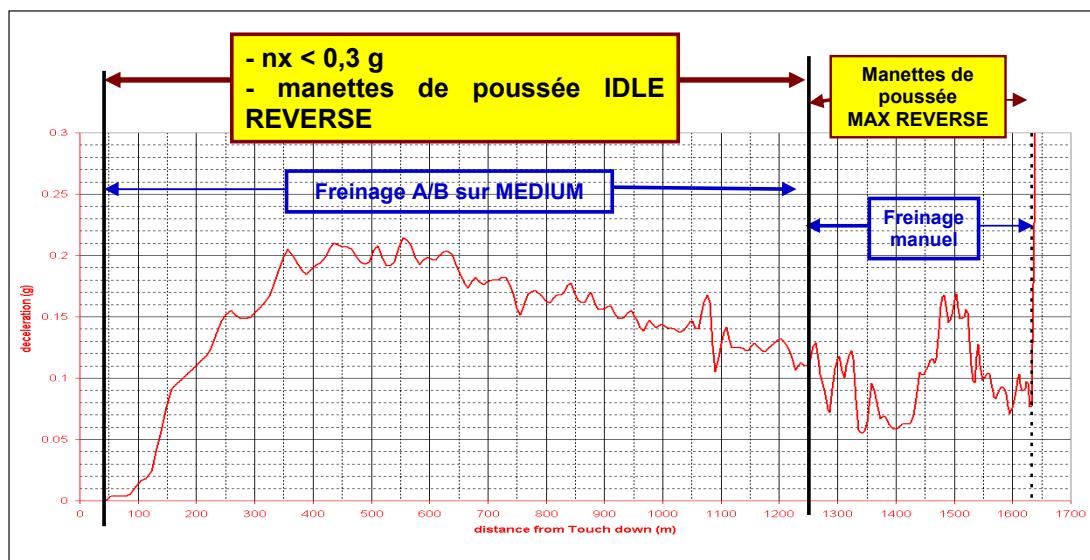
Les variations de l'accélération longitudinale totale nx, enregistrées dans le DFDR, figurent sur le graphe ci-dessous.

La valeur de l'accélération longitudinale totale nx, enregistrée dans le DFDR, n'a jamais atteint – 0,3 g lorsque l'avion était en mode AUTOBRAKE sur MED.

Lors du freinage manuel, l'accélération longitudinale totale a varié de façon similaire à l'action dissymétrique et irrégulière exercée sur les pédales de freins.

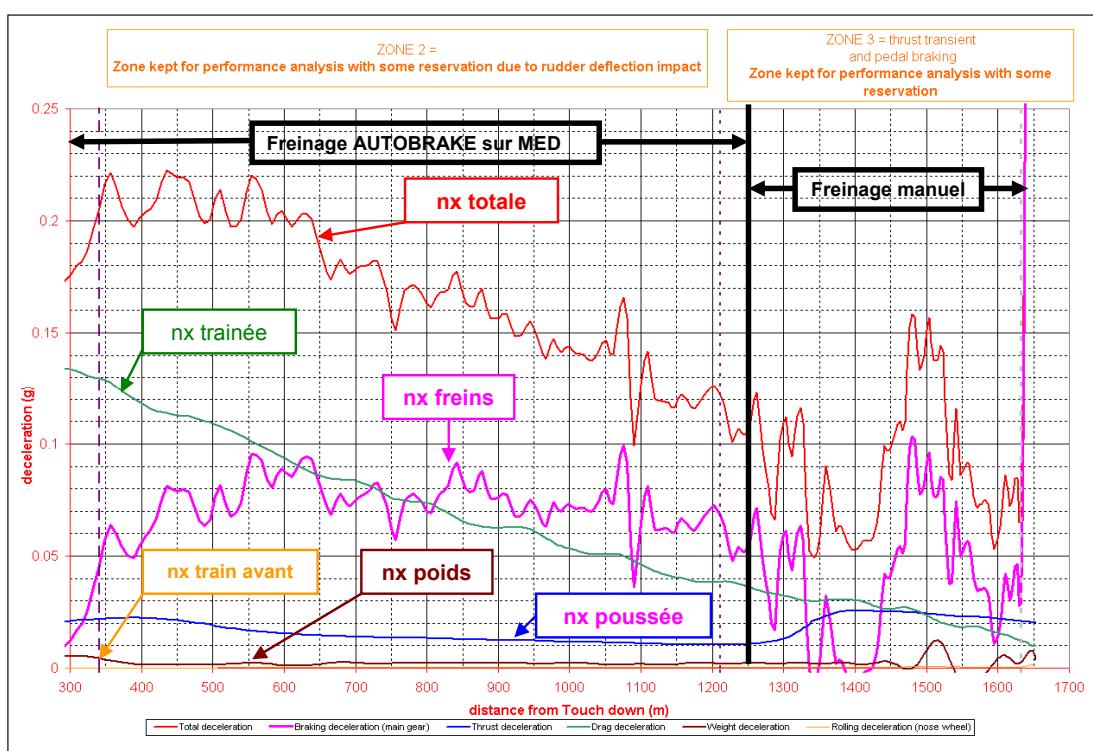
Le graphique ci-après montre la contribution de chacun de ces facteurs à la décélération totale.

Lors de la phase de freinage avec l'AUTOBRAKE en fonctionnement, l'accélération longitudinale due aux freins a augmenté jusqu'à un maximum de $-0,1\text{ g}$, alors que l'avion était à environ 1 000 m de la fin de la piste. Puis, cette accélération a diminué progressivement vers $-0,06\text{ g}$.

Lors de la phase de freinage manuel, l'accélération longitudinale due aux freins a varié de manière cohérente avec l'action exercée sur les pédales de freins.

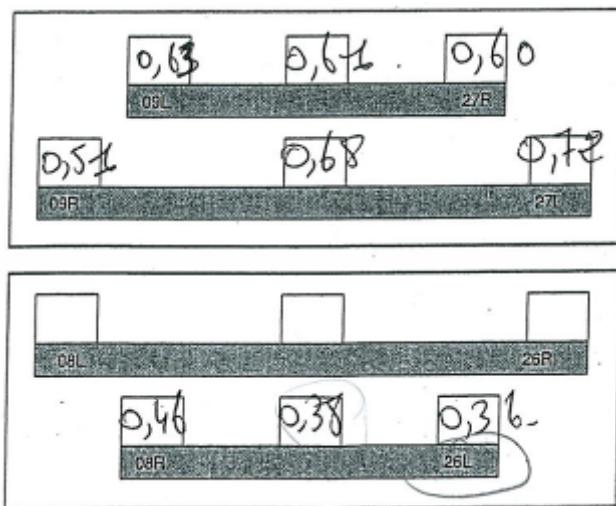
Le 9 février 2009 à 0 h 20 (fin des mesures), une mesure de glissance de la piste 08R/26L a été effectuée à l'aide de l'IMAG n° 208 E. L'IMAG n° 208 D a été utilisé à 0 h 15 (fin des mesures) et 0 h 28 (fin des mesures) pour une mesure de glissance respectivement des pistes 09L/27R et 09R/27L. Les résultats détaillés pour la piste 08R/26L figurent en annexe 9. Les résultats ci-après pour les 3 pistes correspondent à des valeurs moyennes par tiers de piste.

Une comparaison avec les valeurs de référence de l'Annexe 14 de l'OACI, ci-dessous, indique que les coefficients de frottements sont « bons » sur les pistes du doublet nord. En ce qui concerne la piste 08R/26L, le coefficient de frottement du tiers de piste correspondant au seuil 08R est « bon », ceux correspondant aux 2 autres tiers de piste sont qualifiables de « moyen/bon ».

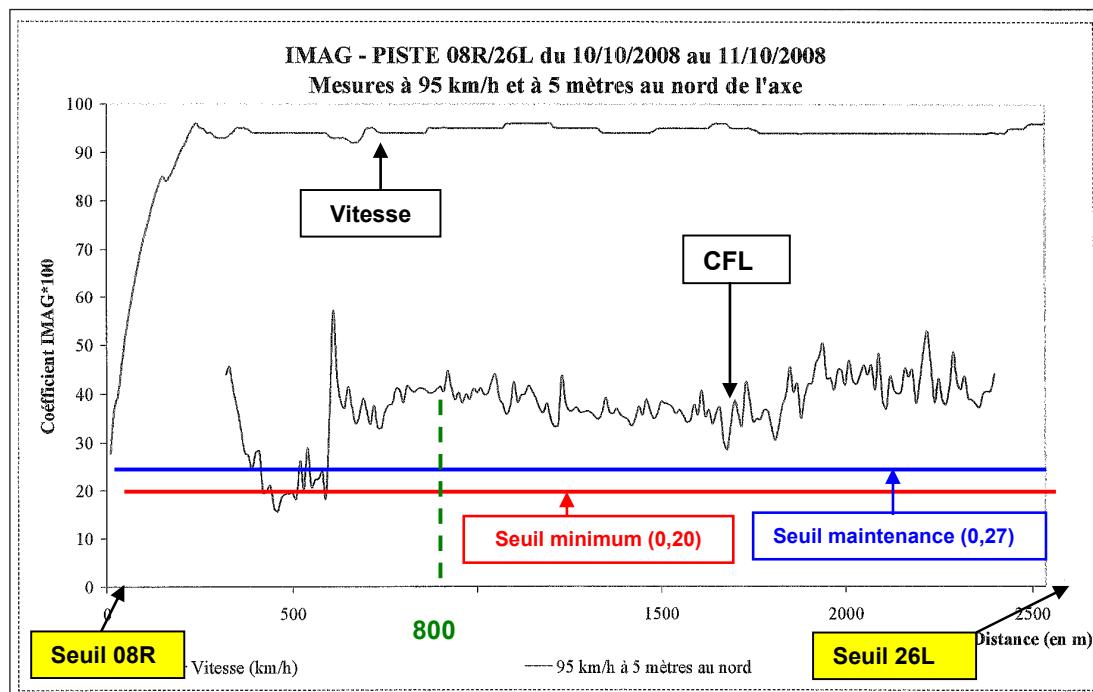
Le laboratoire d'ADP réalise des mesures fonctionnelles d'adhérence des pistes de Paris Charles de Gaulle 4 fois par an avec l'IMAG. Pour la piste 08R/26L, elles ont été réalisées les 2 avril, 27 mai, 2 septembre et 11 octobre 2008. Cette dernière mesure correspondait à une mesure après des travaux de dégommage. Les résultats sont détaillés en annexe 9. Les mesures à 95 km/h à 5 mètres au nord de l'axe sont représentatives de l'ensemble des résultats.

Les mesures à 95 km/h montrent que le coefficient de frottement longitudinal (CFL) :

- se dégrade fortement au seuil 08R à partir d'environ 900 m du seuil jusqu'à 500 m de celui-ci. Cette évolution du CFL ne se retrouve pas dans les 4 mesures effectuées au seuil 26L au niveau des 1 000 derniers mètres de ce dernier;
- est meilleur au niveau des 1 000 derniers mètres du seuil 26L que sur la partie centrale de la piste 08R/26L;
- est inférieur au seuil minimum entre 400 m et 600 m du seuil 08R pour la mesure à 5 mètres au nord de l'axe et proche du seuil minimum pour les autres mesures. Cette caractéristique exigeait, conformément à la réglementation française et à l'Annexe 14 de l'OACI, d'arrêter l'exploitation aéronautique de la piste 26L pour que des mesures correctives d'entretien soient effectuées;
- est inférieur ou égal au seuil de maintenance entre 350 m et 650 m du seuil 08R.

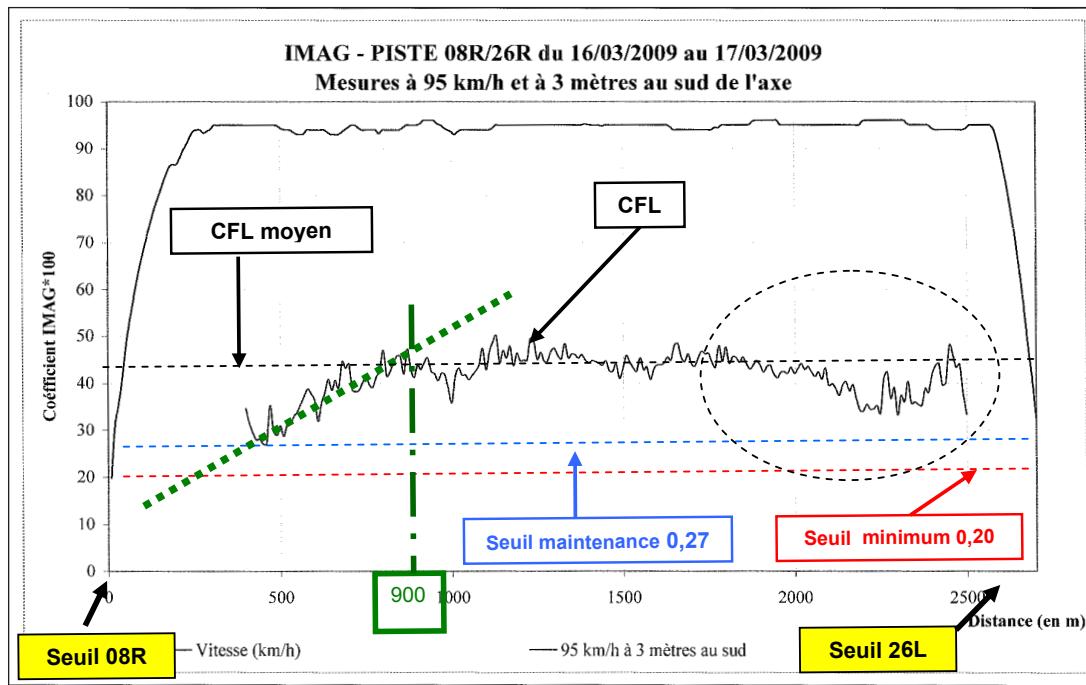
Les mesures, effectuées avant les travaux de dégommage (voir graph ci-dessous), montrent que le coefficient de frottement longitudinal se dégrade fortement entre 1 000 m et 400 m du seuil 08R. Une dégradation, moins accentuée, peut également être notée entre 400 m et 1 000 m du seuil 26L. La partie centrale de la piste a un coefficient de frottement longitudinal meilleur et plus régulier.

Les valeurs de CFL pour l'IMAG 208F sont pour une mesure à 95 km/h au-dessus du seuil minimum mais proches, voire au niveau du seuil de maintenance. D'ailleurs, le laboratoire a précisé dans son rapport de mesure que « *les seuils, principalement le seuil 08R, présentent des valeurs de CFL inférieures au niveau de maintenance mais supérieures au niveau minimal.* »

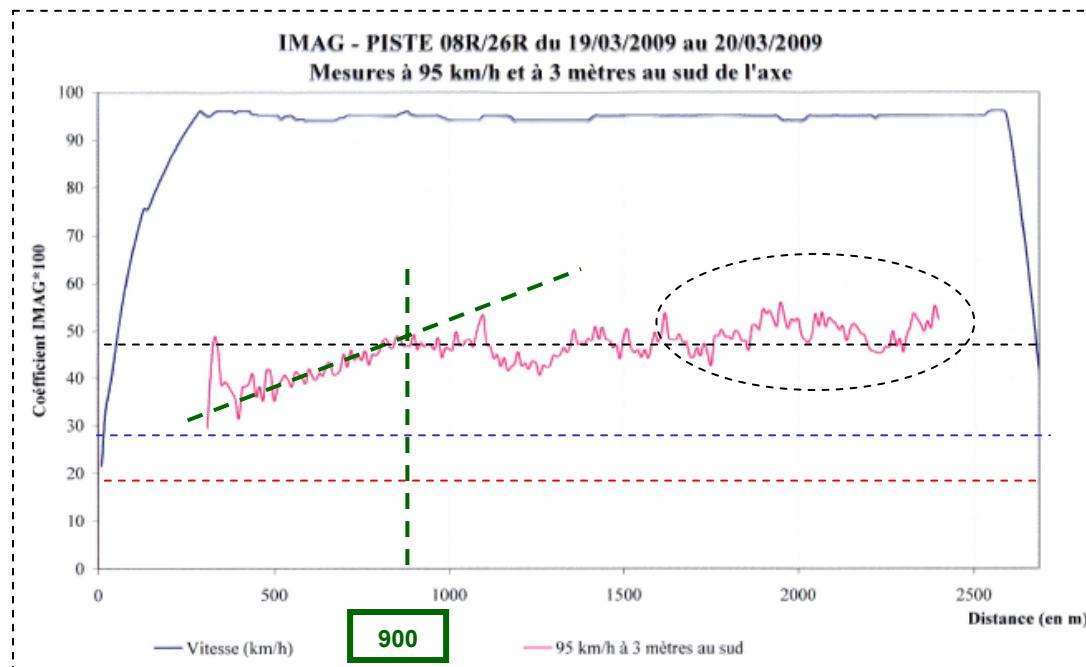
Les mesures fonctionnelles, effectuées après le dégommage (voir graph ci-après), montrent que le CFL au seuil 08R est légèrement meilleur mais on observe, entre 1 000 m et 400 m du seuil, une forte dégradation similaire à celle relevée avant le dégommage. Le CFL est proche du seuil de maintenance vers 400/500 m du seuil. En revanche, le CFL au niveau du seuil 26L et jusqu'à 1 000 m de celui-ci est meilleur après le dégommage et supérieur à la partie centrale dont le CFL n'a pas varié.

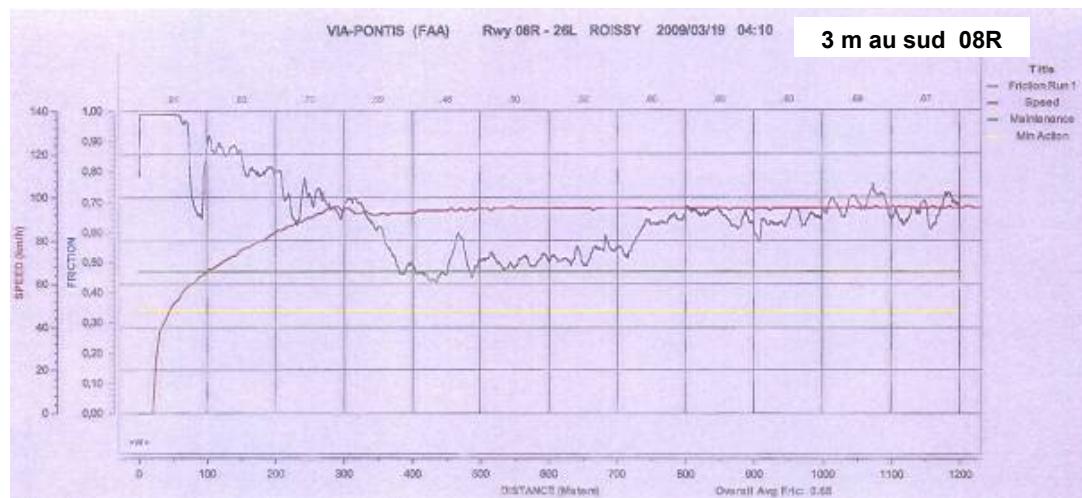
Les valeurs mesurées croissent de 400 m vers 300 m au seuil 08R alors qu'elles décroissent avec l'IMAG 208F.

Les mesures, effectuées à l'aide du SARSYS STFT n° 601 en octobre 2008, et celles, effectuées en mars 2009, montrent une similarité des CFL sauf au niveau de la valeur moyenne qui est de 0,50 en 2008 alors qu'en 2009 elle est de 0,65.

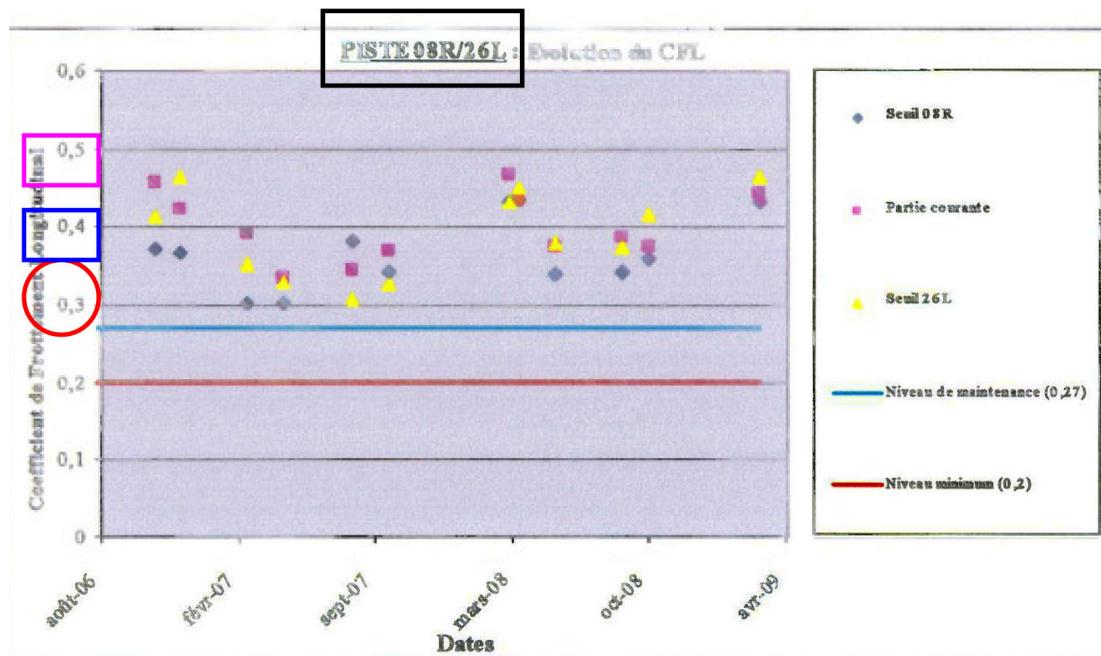
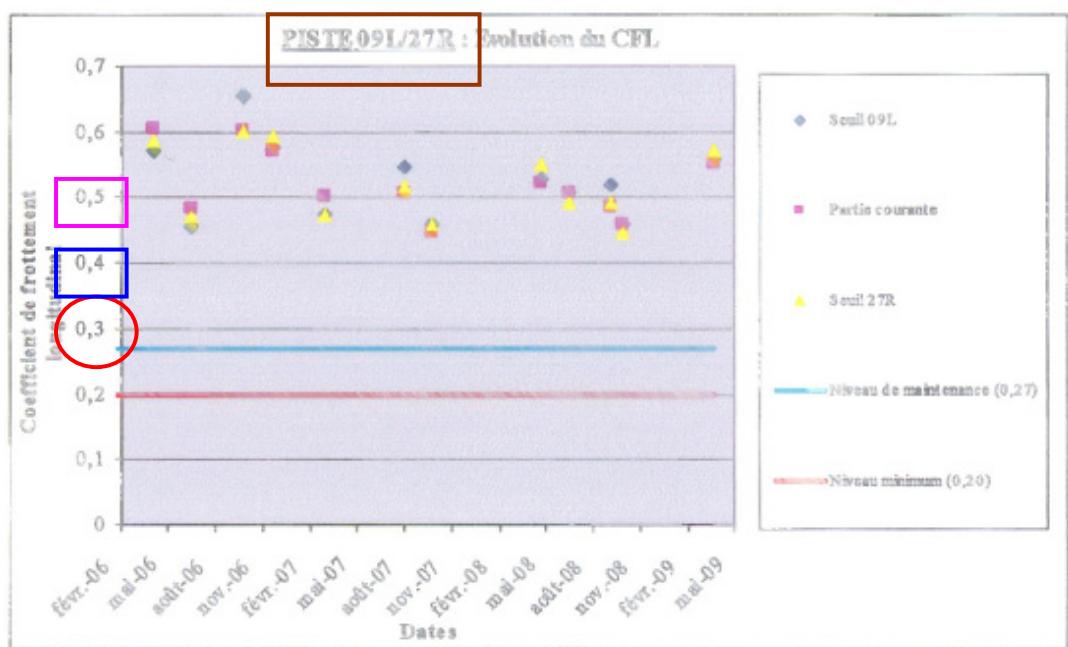
On constate que les valeurs de CFL, relevées sur la piste 08R/26L, sont comprises entre 0,3 et 0,4, notamment au cours du deuxième semestre 2008, alors que les valeurs de CFL, relevées sur la piste 09L/27R, sont bien supérieures. Ces deux pistes sont dédiées aux atterrissages et sont plus exposées à l'engommage.
