RAPPORT

Accident survenu le 7 juillet 2009 à l'avion immatriculé F-BMBS

| Evénement : | perte de l'hélice en vol, atterrissage en campagne. |

| Aéronef : | avion Jodel D 140 C « Mousquetaire ». |

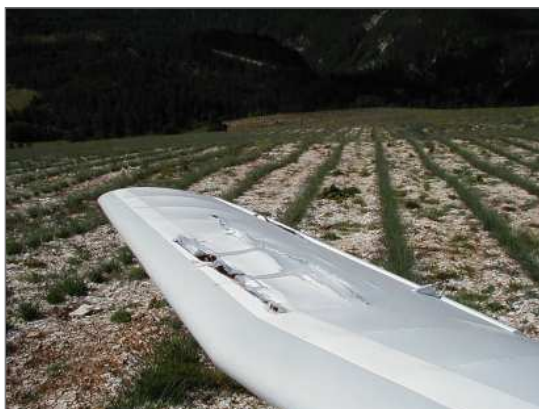
vue des dommages de l'aile droite

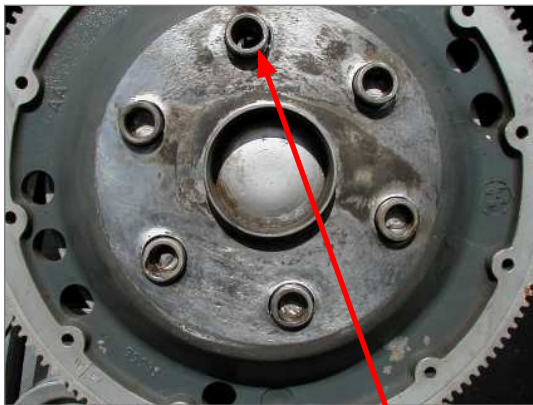
flasque porte-hélice vu de face

L'avion est équipé d'une hélice bipale en bois. Elle n'a pas été retrouvée. L'observation du flasque porte-hélice révèle l'absence d'un des six tirants de fixation et un défaut de serrage des cinq autres de cinq à six millimètres.

absence de l'un des six tirants et rupture des cinq autres.

⁽¹⁾Lors d'importantes variations climatiques, la texture du bois et l'épaisseur de l'hélice peuvent varier et entraîner un jeu au niveau des tirants. Les vibrations en vol peuvent alors conduire à un desserrage et à la rupture des tirants.

entretien périodique de vérifier le serrage des fixations de l'hélice toutes les cinquante heures de vol ou six mois et lors de grosses variations climatiques. Il appartient au propriétaire ou à l'organisme en charge de la maintenance de l'aéronef de mettre à jour son programme d'entretien et de le faire approuver par le GSAC.

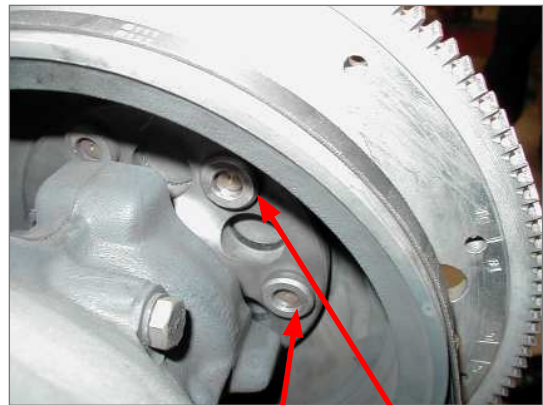
flasque porte-hélice vu de derrière

Les tirants sont vissés de 3 à 4 mm à l'intérieur des douilles de serrage alors qu'ils devraient dépasser de 2 mm à l'extérieur.
