RAPPORT

Accident survenu le 3 octobre 2009 à l'avion immatriculé F- PRFK

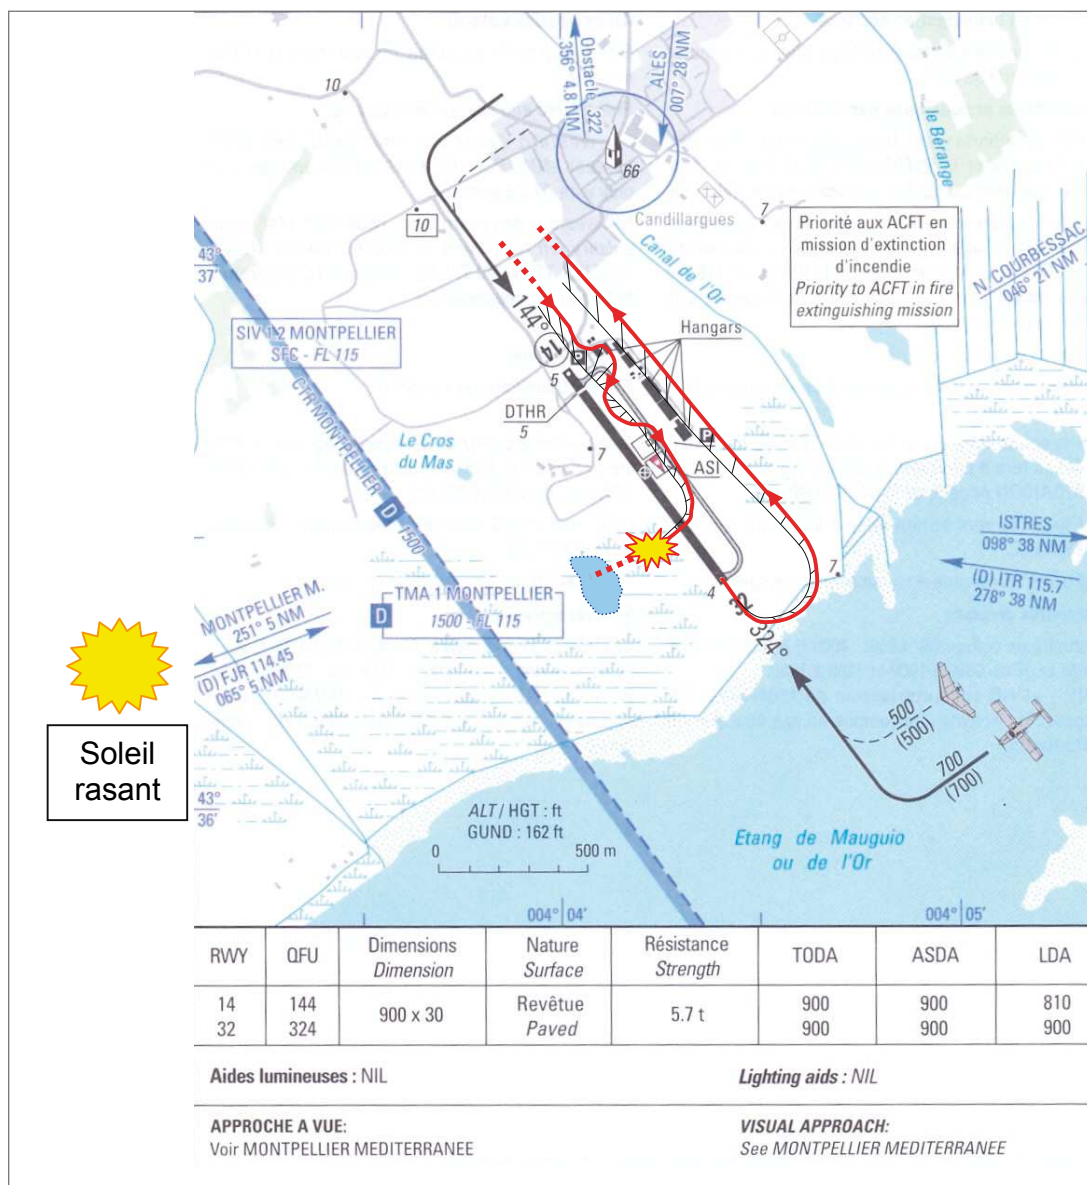
Le pilote décolle sur la piste 14 de l'aérodrome de Montpellier Candillargues pour un vol local. Des témoins au sol expliquent qu'il prend peu de hauteur, vire à gauche et débute une branche vent arrière sur une trajectoire plus proche de la piste que celle du circuit d'aérodrome normal. Ils l'entendent survoler les hangars de l'aérodrome puis le voient revenir en sens inverse entre la piste et les hangars, toujours à faible hauteur. L'un d'eux observe l'avion « monter en chandelle ». Un autre le voit faire « des figures acrobatiques » dont la description peut correspondre à un tonneau barriqué. L'avion vire à droite puis descend en piqué, à faible hauteur et en forte inclinaison à droite. L'aile droite heurte le sol près de la piste et se détache du fuselage. L'avion

trajectoire de l'avion décrite par les témoins
