Rapport

Accident survenu le **4 août 2009**
au large de Canet-Plage (66)
à l'avion Piper Tomahawk PA38
immatriculé F-GCFP

Bureau d'Enquêtes et d'Analyses
pour la sécurité de l'aviation civile

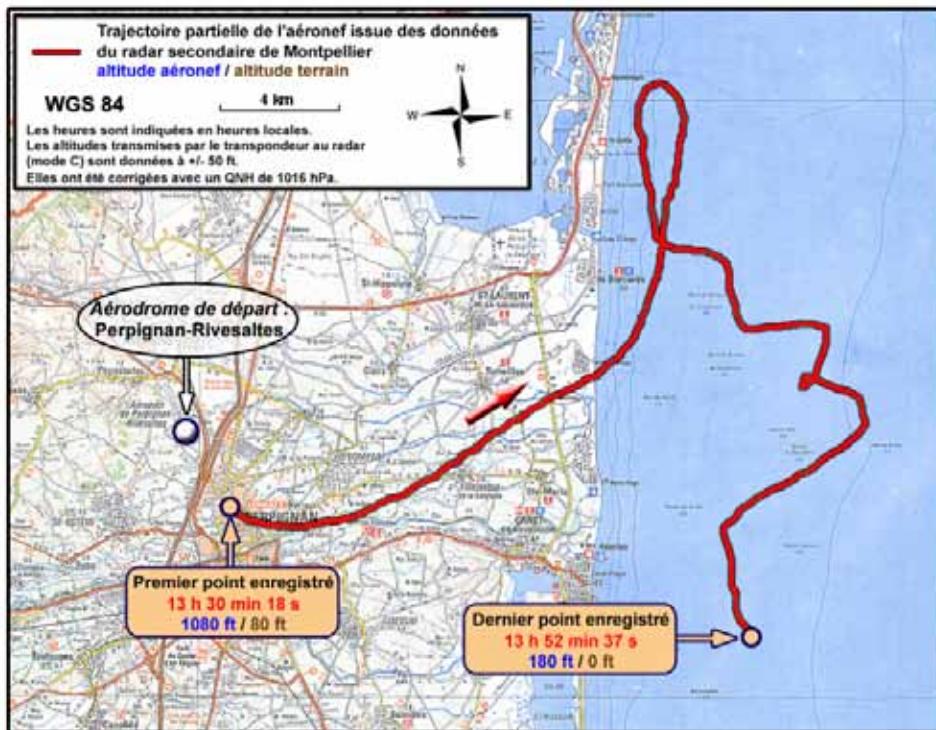
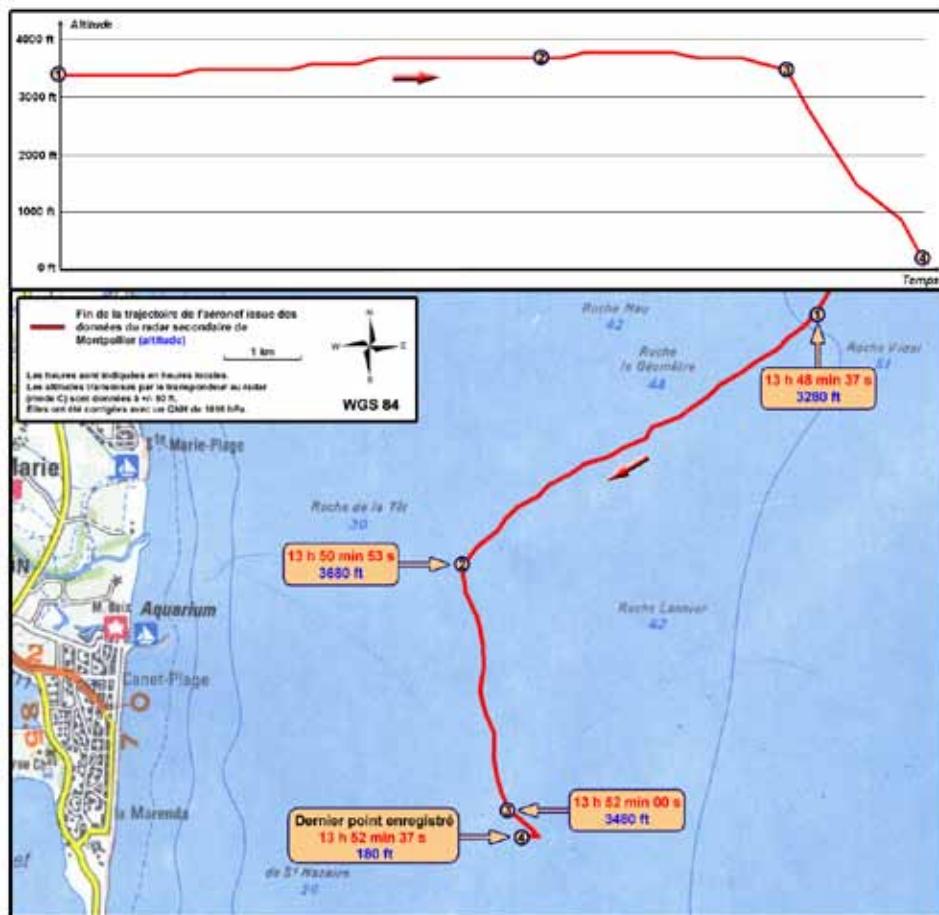
Trajectographie radar

La trajectoire montre que l'avion était stable à 3 500 pieds, puis en légère descente avant de perdre très rapidement de l'altitude.

La configuration de l'avion constatée lors de l'examen de l'épave et la trajectoire légèrement descendante de l'avion juste avant le piquer semblent indiquer que l'instructeur et l'élève effectuaient un exercice.

Il est probable que le changement brusque de la trajectoire est dû à l'affaissement de l'élève pilote sur les commandes de vol et au blocage de ces dernières.
