# Rapport

Accident survenu le **22 mars 2009**  
sur le **glacier de l'Etandard à Saint Sorlin d'Arves (73)**  
à l'avion **Jodel D140 C Mousquetaire**  
immatriculé **F-BMFX**  
exploité par l'**aéroclub de Méribel**

Bureau d'Enquêtes et d'Analyses  
pour la sécurité de l'aviation civile

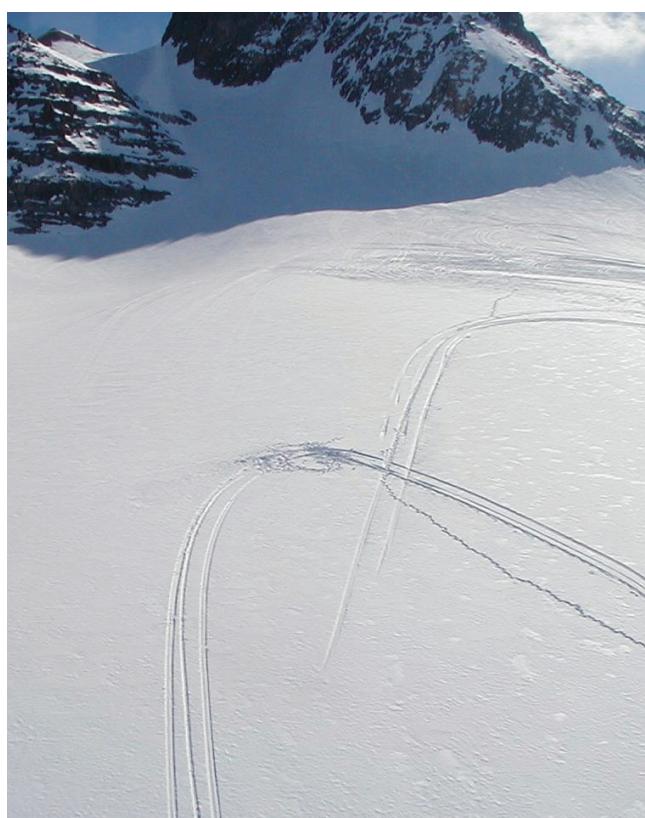
Le site de l'accident se situe sur le glacier de l'Etandard à une altitude de 2 707 mètres. Les coordonnées géographiques sont : N 45° 094 806, E 006° 104 112. La zone enneigée laisse apparaître les traces du premier atterrissage et du premier décollage. Plus bas et à gauche de la première trajectoire, les traces du second atterrissage, le point d'arrêt de l'avion et les traces du décollage au cours duquel s'est produit l'accident sont visibles.

Zone de posé de l'avion

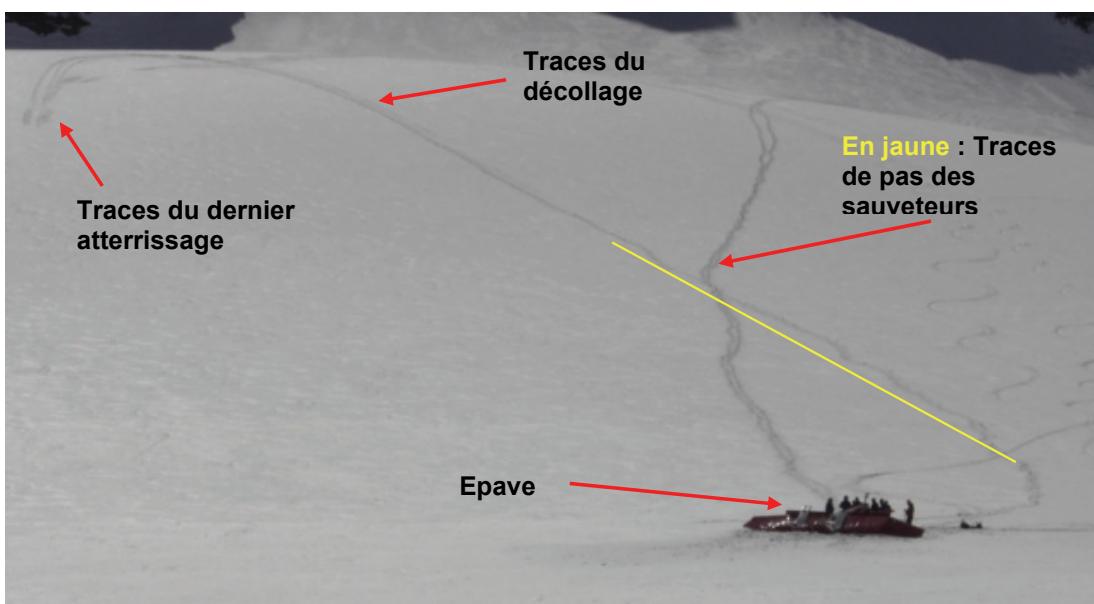
L'examen de l'épave montre que l'avion est arrivé au sol dans une attitude quasiment verticale et sur le dos. Les volets sont sortis au premier cran conformément à la configuration prévue pour le décollage. Les skis sont correctement attachés et maintenus tendus. L'arrière du ski droit est replié vers l'arrière consécutivement à la tension des câbles lors de l'impact avec le sol. La partie avant de l'avion et le moteur ne sont pas visibles du fait de l'enfoncement dans la neige. La continuité des commandes de vol a été vérifiée et confirmée. Le réservoir avant contenait de l'essence.

Les déformations constatées sur les manettes de fermeture de la verrière confirment que la verrière était bien verrouillée lors du choc. Dans la cabine, le robinet carburant est en position « avant » ; la commande de richesse est réglée en position « montagne » (en arrière d'une largeur de doigt), l'alternateur est sur « marche », le chauffage cabine est ouvert, l'alternateur sur « on », la batterie sur « on » et la pompe électrique coupée. Dans la cabine, les harnais de la place droite restée inoccupée n'étaient pas attachés. L'interférence de la boucle de cette ceinture avec les commandes de vol n'a pas été mise en évidence. Aucune trace de blocage ou de frottement n'a été observée. La possibilité que le tube Pitot se bouche par des projections de neige lors de l'atterrissement a été écartée. Les photos réalisées lors de l'arrêt pour dégager les skis montrent que l'aile était encore haute par rapport au revêtement neigeux.

Site de l'accident
